**DIAGNÓSTICO TÉCNICO DI-7468**  
**SUBDIRECCIÓN DE ANÁLISIS DE RIESGOS Y EFECTOS DE CAMBIO CLIMÁTICO**  
**COORDINACIÓN DE ASISTENCIA TÉCNICA**  
**RAD FOPAE 2014ER18311**

| <b>DIRECCIÓN</b> | Calle 6D No. 3-67 Este | <b>ÁREA DIRECTA</b> | 350 m <sup>2</sup> | | |

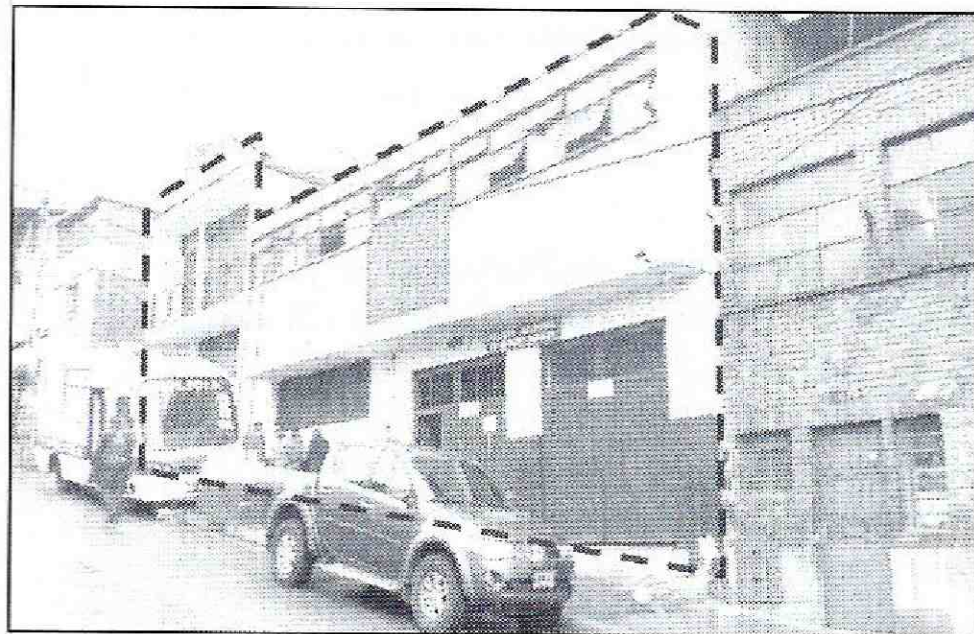
**Fotografía 1.** Vista de la fachada del CAI el Guavio en el predio de la Calle 6D No. 3-67 Este, en el barrio el Guavio de la localidad de Santa Fe. Se observa el costado Norte, el cual presenta dos (2) niveles en altura.

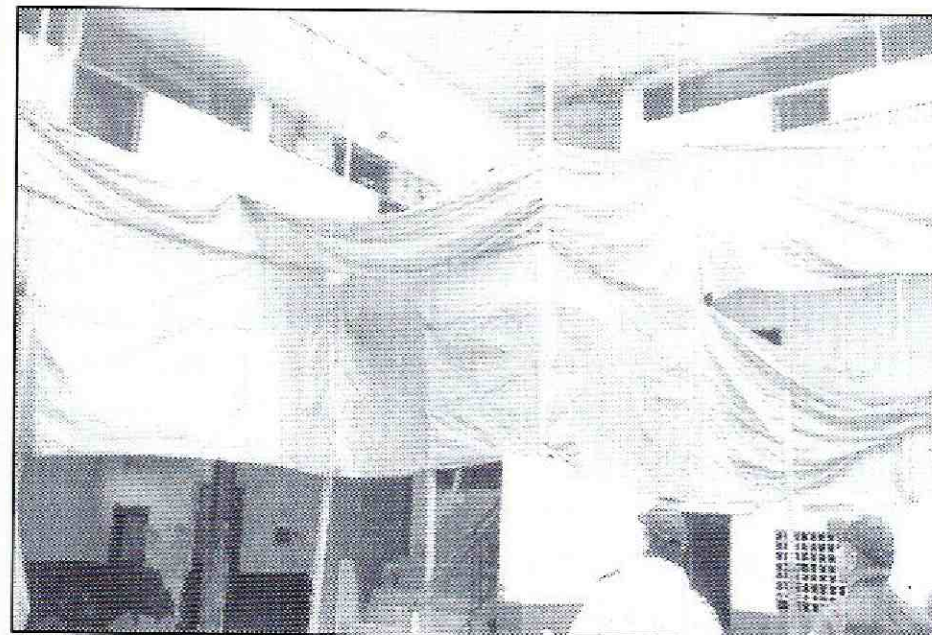
**Fotografía 2.** Vista del interior del predio evaluado en la Calle 6D No. 3-67 Este, en el barrio el Guavio de la localidad de Santa Fe, donde funciona el CAI el Guavio. Se observan la estructura del costado Norte y Oriental

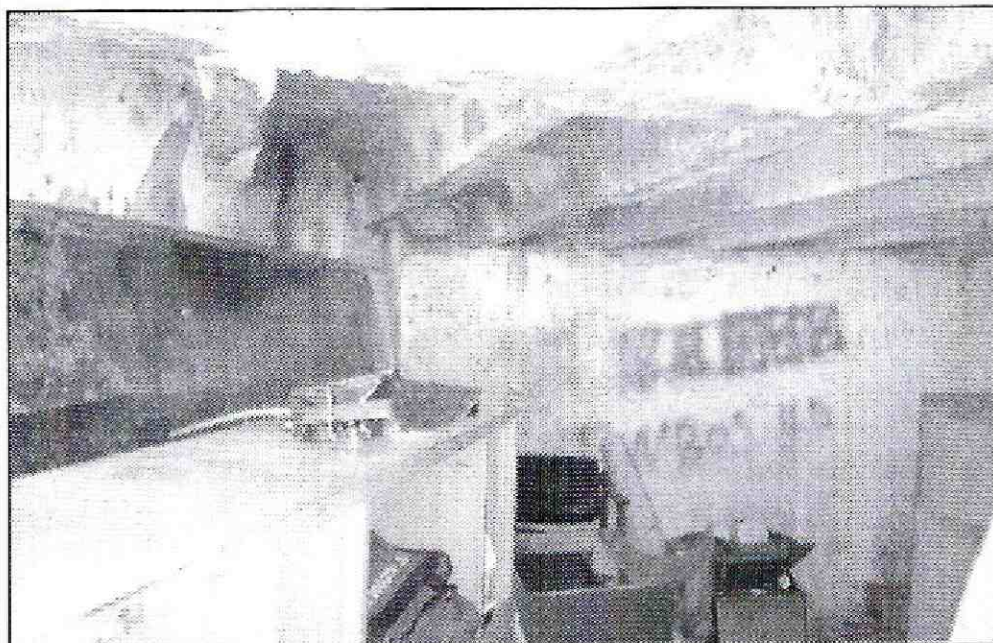
**Fotografía 3.** Vista de uno de los calabozos ubicado en el primer nivel de la edificación que presenta tres (3) niveles, ubicada al costado Oriental del CAI el Guavio, el cual presenta humedades en muros y placa de entrepiso.

- *“Mantener restringidas y evitar el uso del calabozo en el primer nivel, los cuartos ubicados al norte en el segundo nivel y los cuartos ubicados en el costado sur oriental del tercer nivel, hasta que se realice el mantenimiento y el reforzamiento de estas”.*

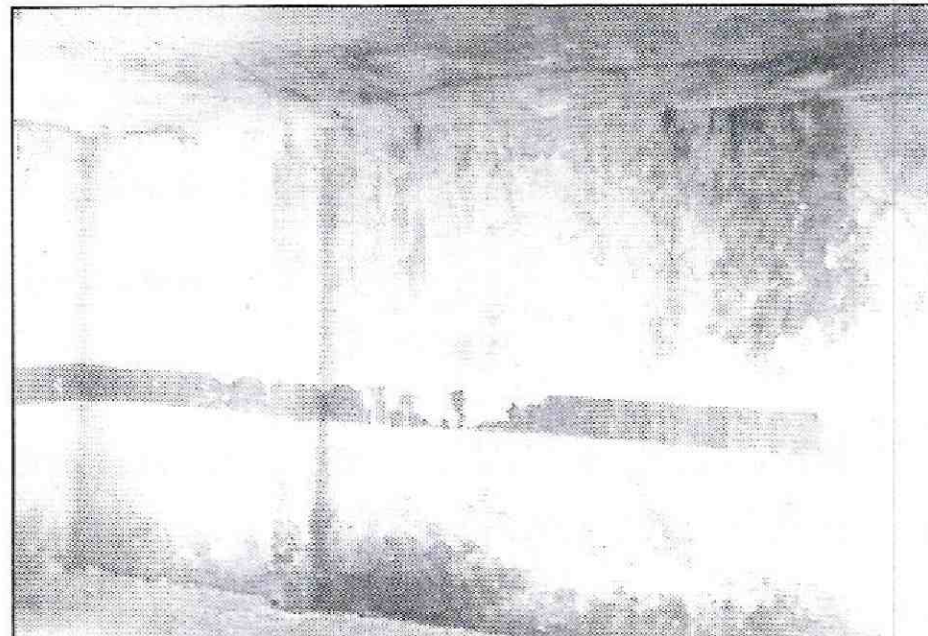
Entre las posibles causas por las cuales se ha presentado el deterioro observado, en el predio de la Calle 6D No. 3-67 Este, en el barrio el Guavio de la localidad de Santa Fe, se encuentra la ausencia total de mantenimiento y mejoramiento de la edificación ubicada hacia el costado Norte y Oriental del mencionado predio; deterioro que se ha incrementado progresivamente en relación con las anteriores visitas técnicas realizadas por el Fondo de Prevención y Atención de Emergencias - FOPAE, hoy Instituto Distrital de Gestión de Riesgos y Cambio Climático – IDIGER. Por lo anterior de no desarrollarse un análisis detallado que defina el real daño y las acciones de mejoramiento de la edificación de tres niveles del predio en comento, es posible que se incremente severamente los daños observados al punto de favorecer la presencia de colapsos parciales de dicha edificación.

**Fotografía 4.** Humedades y pérdida de capa de pintura en cielos rasos y mampostería divisoria y de cerramiento identificadas en la edificación ubicada en el predio de la calle 6D No. 3-67 Este, donde funciona el CAI el Guavio.

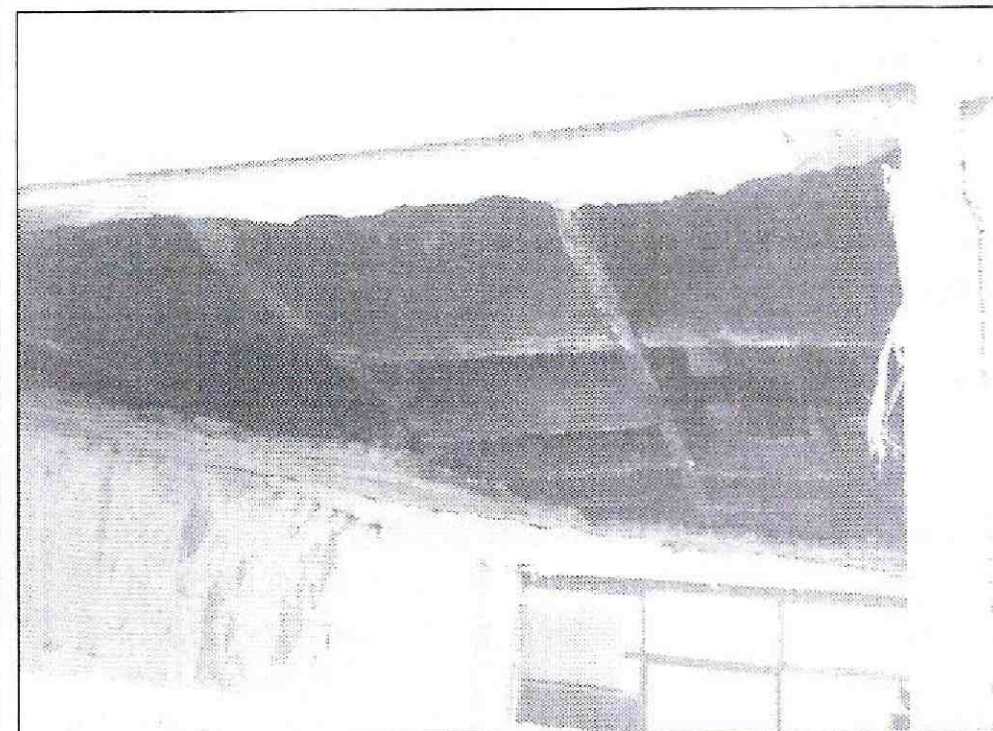
deformaciones, fisuras, grietas y caída de la capa de mortero de recubrimiento de los cielos rasos del primer, segundo y tercer nivel; además, se identificó gran cantidad de filtraciones de agua desde las placas de cubierta en diferentes puntos, favoreciendo el deterioro de los elementos de madera que conforman las placas de entepiso de algunos sectores de la zona de la edificación que presenta tres niveles, así como el debilitamiento de la estructura de la mencionada edificación.

**Fotografía 5.** Pérdida de cielos rasos y deterioro de elementos de madera que conforman la placa de entrepiso de la edificación ubicada al costado Norte y Oriente del predio de la Calle 6D No. 3-67 Este, en el barrio el Guavio de la localidad de Santa Fe.

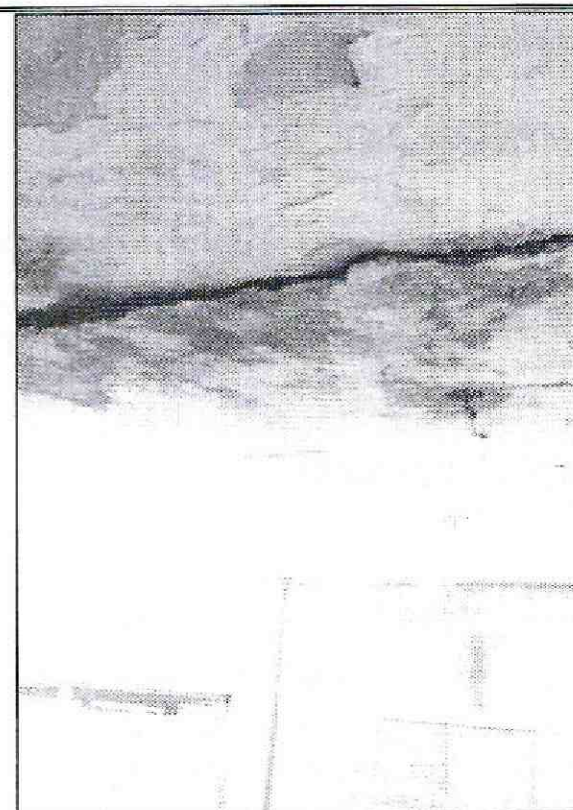
**Fotografía 6.** Deterioro en capa de pintura y grietas en capa de mortero de cielo raso, observada en la edificación ubicada al costado Norte y Oriente del predio de la Calle 6D No. 3-67 Este, en el barrio el Guavio de la localidad de Santa Fe.
