| | <b>DIAGNÓSTICO TÉCNICO</b> | Código: | CR-FT-42 |

**DIAGNÓSTICO TÉCNICO – DI-20094**  
**SUBDIRECCIÓN DE ANÁLISIS DE RIESGOS Y EFECTOS DE CAMBIO CLIMÁTICO**  
**GRUPO ASISTENCIA TÉCNICA**  
**RADICADO IDIGER No. 2023ER28106**

| <b>DIRECCIÓN:</b> | Calle 22 Bis Sur No. 9B – 36 Este | | <b>COORDENADAS AREA INSPECCIONADA</b> | X: 99166,31 Y: 96965,51 | |

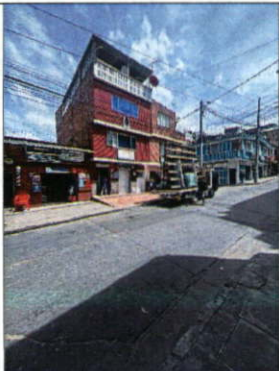
la continuidad de los elementos de confinamiento y amare tipo vigas y columnas, (ver fotografías 1 y 2). Durante la inspección visual no se identifican daños sobre la vivienda. Quien acompaña la visita informa que debido al tráfico de vehículos pesados ha causado vibraciones en la vivienda por lo cual algunas puertas ya no cierran correctamente, aunque dichas vibraciones no son posible identificarlas durante la visita (ver fotografía 3)

| <b>Fotografía 1.</b> Vista del sector evaluado | <b>Fotografía 2.</b> Fachada de la vivienda evaluada |

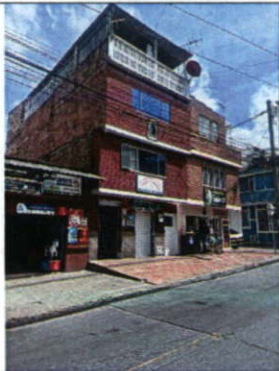
En el predio de la consulta se emplaza una vivienda de uso mixto, de tres niveles y terraza, construida en mampostería parcialmente confinada con placa de entrepiso en concreto reforzado, se identifica que la vivienda cuenta con deficiencias constructivas posiblemente relacionadas con

Dadas las características de los daños evidenciados, se considera que los mismos pueden estar asociados con posibles deficiencias constructivas que presenta la vivienda; sin descartar la posibilidad que las vibraciones generadas por el paso de vehículos por los reductores de velocidad de en la Calle 22 Bis Sur pudieran incidir en los mismos.

- Al responsable y/o responsables de la vivienda de la Calle 22 Bis Sur No. 9B – 36 Este, en el sector catastral San Blas de la Localidad de San Cristóbal, implementar acciones de mantenimiento periódico y preventivo de esta edificación, bajo el apoyo de personal idóneo, con el propósito de garantizar condiciones adecuadas de uso durante su periodo de vida útil.

- Al responsable y/o responsables de la vivienda de la Calle 22 Bis Sur No. 9B – 36 Este, en el sector catastral San Blas de la Localidad de San Cristóbal, en el caso de querer conocer el estado actual y real de la edificación, adelantar estudios detallados de vulnerabilidad estructural, que permitan determinar la capacidad y desempeño de la edificación, así como también, determinar el tipo de intervención a implementarse, garantizando que se cumplan los requerimientos establecidos en la Ley 400 de 1997 en el Decreto 926 del 19 de marzo de 2010, Reglamento Colombiano de Construcción Sismo Resistente NSR – 10, de acuerdo con la normatividad vigente, para lo cual es posible que se deban tramitar los permisos y licencias respectivos.

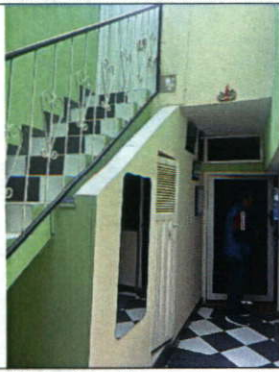
| <b>Fotografía 3.</b> Vista interior de la vivienda | <b>Fotografía 4.</b> Vista de la Calle 22 Bis Sur |

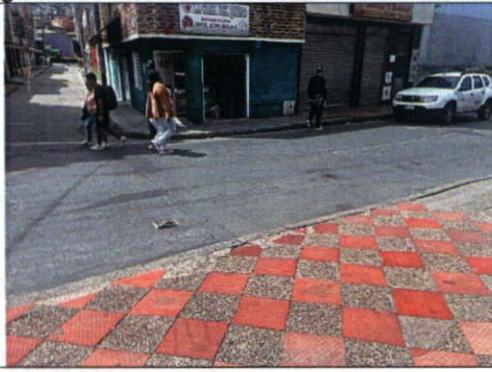
Al costado sur de la vivienda se ubica la Calle 22 Bis Sur, correspondiente a una vía secundaria de la localidad, construida en placas de pavimento rígido, transitada por todo tipo de vehículos. No se identifican daños sobre la vía que puedan afectar su funcionalidad. Quien atiende la visita informa que ellos la reparación de la vía frente a la vivienda, fue realizada por ellos para que al pasar los vehiculos las vibraciones no se sintieran ni afectaran la vivienda (ver fotografía 4)

- Al Instituto de Desarrollo Urbano – IDU y/o a la Alcaldía Local de San Cristóbal, desde sus respectivas competencias, verificar que la estructura de pavimento del sector de la Calle 22 Bis Sur, a la altura de la Carrera 9B Este, en el sector catastral San Blas de la Localidad de San Cristóbal, este diseñada para las cargas impuestas por el tránsito, de manera que no induzcan esfuerzos en el suelo de cimentación de las edificaciones adyacentes que puedan generar daños en estas. De las acciones adelantadas, informar directamente al peticionario.
