**DIAGNÓSTICO TÉCNICO – DI No. 20514**  
**SUBDIRECCIÓN DE ANÁLISIS DE RIESGOS Y EFECTOS DE CAMBIO CLIMÁTICO**  
**GRUPO ASISTENCIA TÉCNICA**  
**ALCANCE RADICADO IDIGER 2024ER8799**

| <b>DIRECCIÓN:</b> | Puente peatonal sobre la Diagonal 40 Sur a la altura de la Transversal 34 A | | | <b>COORDENADAS AREA INSPECCIONADA</b> | | X1:94.745,267<br>Y1:99.330,58 | |

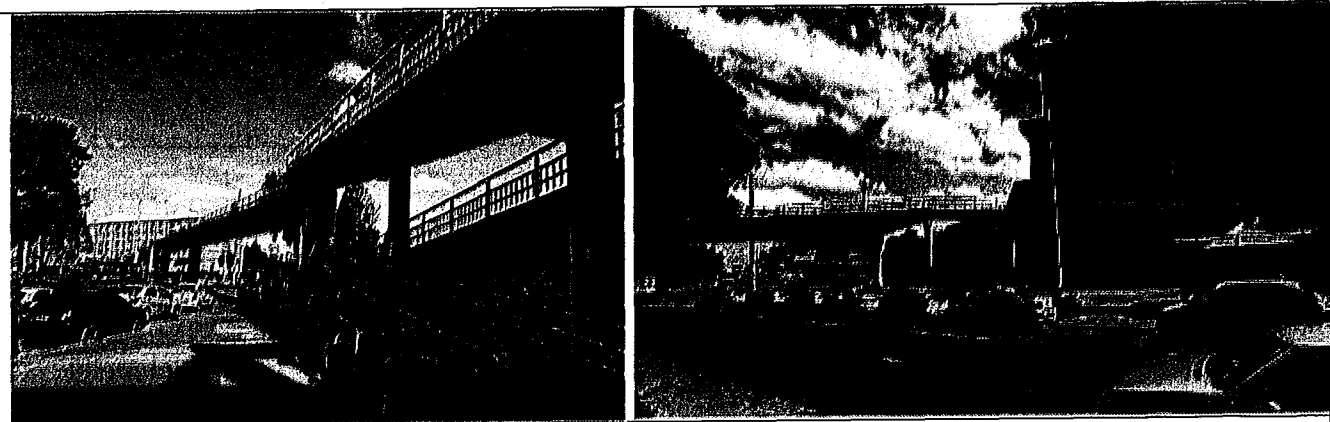
El puente peatonal comunica al barrio Villa Mayor de la localidad de Rafael Uribe con el Sector de Villa Mayor Oriental de la localidad de Antonio Nariño, el mismo se encuentra emplazada en cercanías del Centro Comercial Centro Mayor, este puente tiene aproximadamente 85 m de largo y se conforma por columnas y vigas de concreto reforzado que soportan losas macizas en concreto, en los costados laterales de las losas, se emplazan bordillos de concreto con una altura aproximada de 30 cm con elementos tubulares verticales. De igual forma el puente se encuentra conformado por dos rampas peatonales construidas en placa maciza en concreto en forma de U, sostenida por columnas de sección rectangular (Fotografía 1 y 2)

Fotografía 1 y 2. Vista general del puente peatonal de la DG 40 Sur a la altura de la TV 34 A

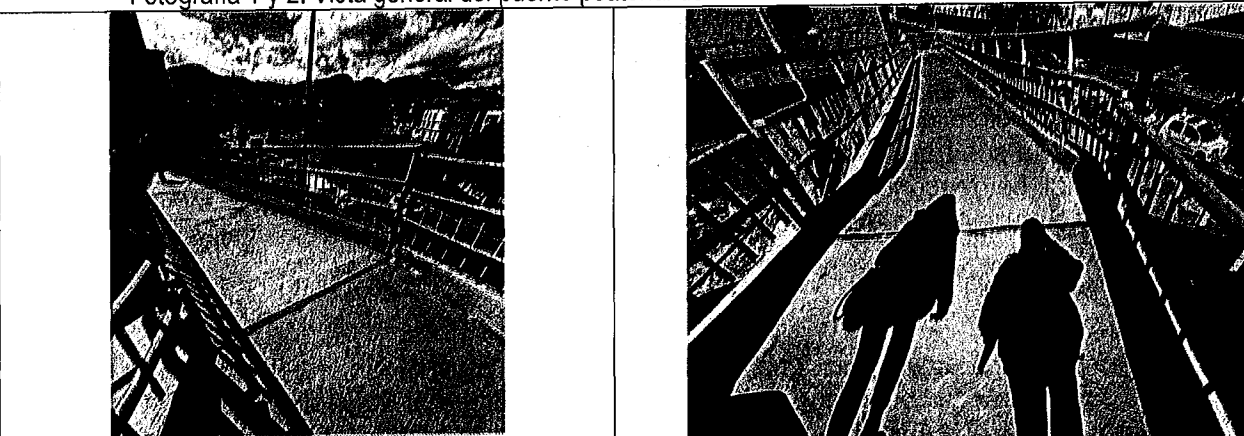
Durante el recorrido, se evidencia que la estructura del puente, su construcción en bloques y la ausencia de elementos de conexión no han sido modificados comparado con lo observado en el año 2015, por otro lado, respecto a las separaciones presentadas en el bloque central con el bloque norte y sur, se identifica abertura de aproximadamente 4 cm y 3 cm, respectivamente, acompañado por láminas de neopreno. (Fotografía 3 y 4)

Ausencia de elementos de conexión entre el bloque central con el bloque sur y norte del puente.

Fotografía 3 y 4. Hallazgo evidenciados en el puente peatonal de la DG 40 Sur a la altura de la TV 34 A

- *Al Instituto de Desarrollo Urbano – IDU, realizar un estudio para determinar la capacidad y desempeño de la estructura y la cimentación del puente peatonal, ubicado sobre la Diagonal 40 Sur, a la altura de la Transversal 34 A, en los Sectores Catastrales Villa Mayor de la Localidad de Rafael Uribe Uribe y Villa Mayor Oriental de la Localidad de Antonio Nariño, para lo cual es necesario adelantar con personal idóneo estudios detallados de patología que incluyan vulnerabilidad y posible reforzamiento estructural, y de comportamiento suelo-estructura, los cuales permitan establecer las causas detonantes de las lesiones y movimientos evidenciados; dicho estudio debe determinar el tipo de intervenciones a implementarse en las estructuras y la cimentación del puente peatonal para llevarlas a los niveles de seguridad requeridos, para lo cual se deben tramitar los permisos y licencias respectivos para su uso.*

- *Se recomienda al Instituto de Desarrollo Urbano – IDU, desde su competencia implementar el mantenimiento preventivo, del puente peatonal localizado sobre la Diagonal 40 Sur a la altura de la Transversal 34 A, en los Sectores Catastrales Villa Mayor de la Localidad de Rafael Uribe Uribe y Villa Mayor Oriental de la Localidad de Antonio Nariño.*

- *Se recomienda al Instituto de Desarrollo Urbano IDU, hacer un seguimiento permanente de las condiciones de estabilidad del puente peatonal, localizado sobre la Diagonal 40 Sur a la altura de la Transversal 34 A, en los Sectores Catastrales Villa Mayor de la Localidad de Rafael Uribe Uribe y Villa Mayor Oriental de la Localidad de Antonio Nariño, e informar a esta entidad si se presentan cambios importantes que alteren o modifiquen de manera significativa la estabilidad de la misma.*
