| | <b>DIAGNÓSTICO TÉCNICO</b> | Código: | CR-FT-42 |

**DIAGNÓSTICO TÉCNICO – DI No. 20568**  
**SUBDIRECCIÓN DE ANÁLISIS DE RIESGOS Y EFECTOS DE CAMBIO CLIMÁTICO**  
**GRUPO ASISTENCIA TÉCNICA**  
**RADICADO IDIGER No. 2024ER7454 EVENTO SIRE No. 5433246**

| <b>DIRECCIÓN:</b> | DG 57 BIS SUR a la altura de la KR 15 C ESTE | <b>COORDENADAS ÁREA INSPECCIONADA</b> | X1: 99.182,409 Y1: 92.690,736<br>X2: 99.156,199 Y2: 92.756,696<br>X3: 99.161,857 Y3: 92.760,246<br>X4: 99.188,960 Y4: 92.692,216 | | | |

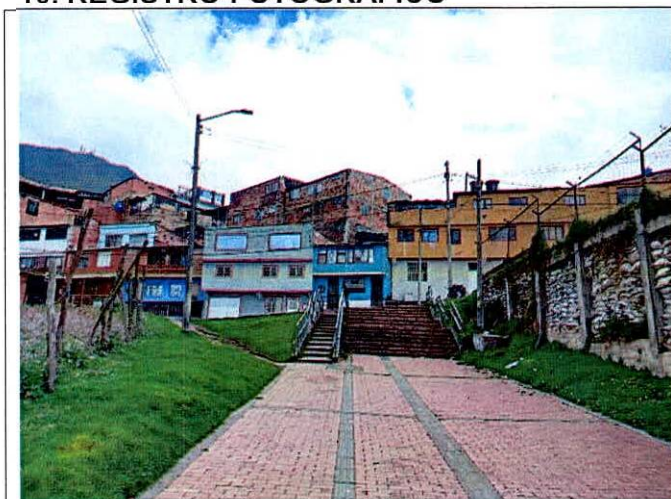
Personal del Instituto Distrital de Gestión de Riesgo y Cambio Climático - IDIGER, realiza visita técnica el día 23 de abril de 2024 al sector del polígono evaluado de la DG 57 BIS SUR a la altura de la KR 15 C ESTE ubicado en el Barrio San Rafael Sur Oriental de la Localidad de San Cristóbal. Este se encuentra en una zona de pendiente moderada, consolidada urbanísticamente, con vías de acceso vehicular pavimentadas en buen estado donde se emplazan edificaciones de entre uno (1) y tres (3) niveles (ver fotografía 1).

**Fotografía 1.** Vista general del polígono evaluado de la DG 57 BIS SUR a la altura de la KR 15 C ESTE.

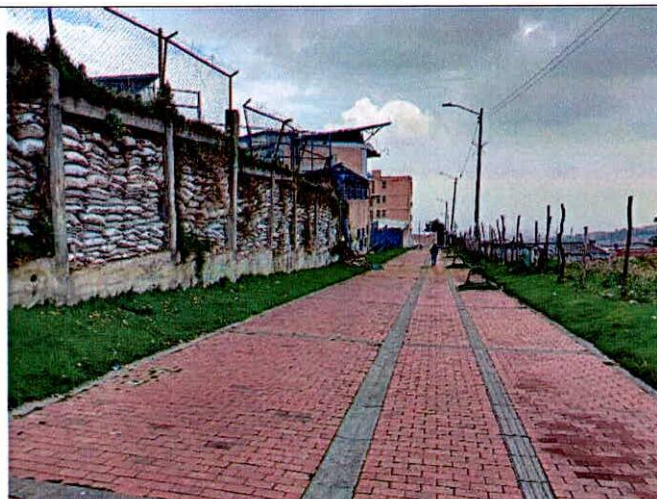
En el polígono evaluado de la DG 57 BIS SUR a la altura de la KR 15 C ESTE se ubica un sendero peatonal en adoquines de 6.0 m de ancho y 100 m de longitud aproximadamente, al constado occidental de este se identifica un muro de contención de 4.0 m de altura y 40 m de longitud aproximadamente conformado por pórticos de concreto reforzado con espaciamiento entre columnas de 5.0 m

aproximadamente lo cuales sostienen sacos de suelo cemento aparentemente, en la parte superior se ubican mallas metálicas soportadas por marcos de elementos metálicos de una altura de 1.5 m sobre la longitud total del muro de contención mencionado (ver fotografía 2).

**Fotografía 2.** Sendero peatonal de la DG 57 BIS SUR a la altura de la KR 15 C ESTE.

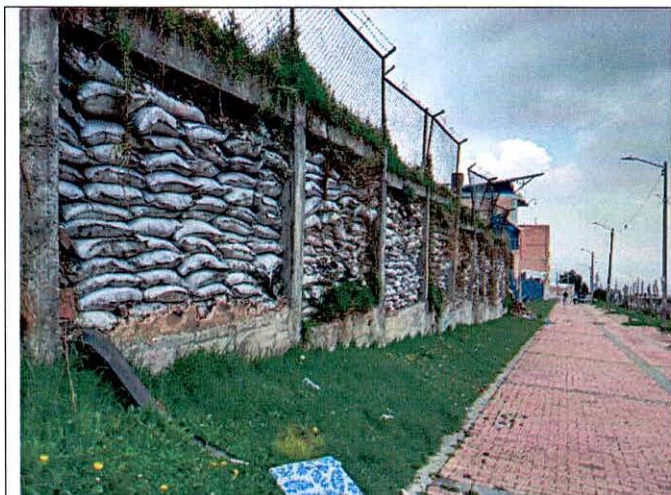
Se realiza inspección visual al muro de contención, en el cual se evidencia deterioro generalizado de los elementos que lo conforman, identificando humedades, fisuras de aberturas y longitudes variables, rompimiento de los sacos de suelo cemento y pérdida de verticalidad leve tanto de los elementos en concreto como de las mallas metálicas de la parte superior (ver fotografía 3). Hacia el costado norte del mismo, se identifica el colapso parcial de uno de sus muros que corresponde al daño evidenciado en el DI-19767 mencionado en los antecedentes del presente Diagnóstico Técnico, cuyo material de un volumen de 1.5 m<sup>3</sup> continúa depositado sobre la zona verde ubicada al costado occidental del sendero peatonal de la DG 57 BIS SUR a la altura de la KR 15 C ESTE en un área de 3.0 m<sup>2</sup> aproximadamente (ver fotografías 4 y 5). Hacia el costado occidental del sendero peatonal de la dirección mencionada ubicada sobre la parte superior del muro de contención evaluado, se encuentra una zona verde en la cual se observan algunos pequeños desplazamientos de material adicionales al colapso parcial indicado y no se identifican obras de drenaje (ver fotografía 6).

- Deficiencias constructivas y ausencia de mantenimiento general.

**Fotografía 3.** Deterioro del muro de contención ubicado al costado occidental de la DG 57 BIS SUR a la altura de la KR 15 C ESTE.

- A la Alcaldía Local de San Cristóbal, garantizar la recomendación de restricción de uso de la del sendero peatonal ubicado en la DG 57 BIS SUR a la altura de la KR 15 C ESTE en el Barrio San Rafael Sur Oriental de la Localidad de San Cristóbal en un ancho de 6.0 y una longitud de 40 m aproximadamente y zona verde ubicada al costado occidental de este en un área de 200 m<sup>2</sup> aproximadamente, hasta tanto se implementen las obras que garanticen las condiciones de estabilidad estructural del muro de contención y funcionalidad de la zona, las acciones que se adelanten deben ser efectuadas por el personal idóneo, bajo la normatividad vigente y tramitando los permisos y/o licencias requeridas de ser el caso.

- A la Alcaldía Local de San Cristóbal, teniendo en cuenta la recomendación realizada mediante el CAR-3233, establecer el responsable de reparar y/o remplazar el muro de contención a partir del diseño de un elemento de contención de tierras adecuado para la presión que ejerce el suelo, actividad que debe ser desarrollada por personal profesional y técnico idóneo, para lo cual debe contar con los permisos y licencias respectivos, observando la aplicación de los protocolos y medidas de seguridad que garanticen la integridad física de los ejecutores al igual que la de los vecinos y transeúntes.

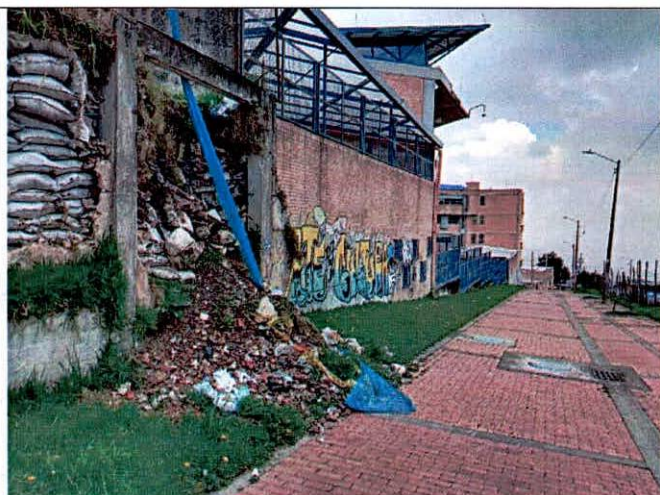
**Fotografía 4.** Colapso parcial de modulo ubicado al costado norte del muro de contención.

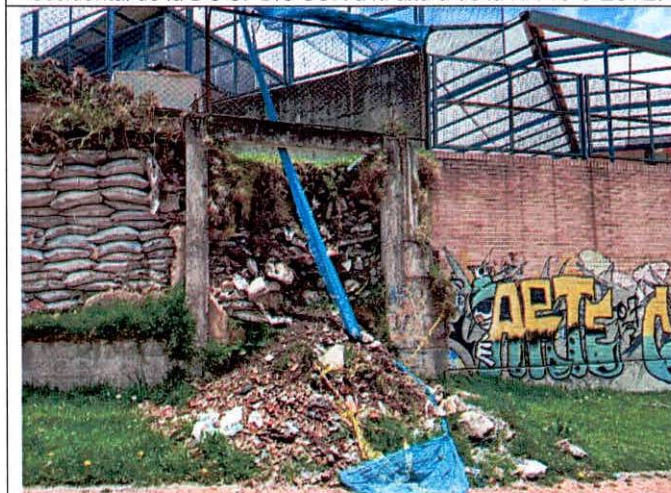
**Fotografía 5.** Material depositado sobre zona verde de sendero peatonal.

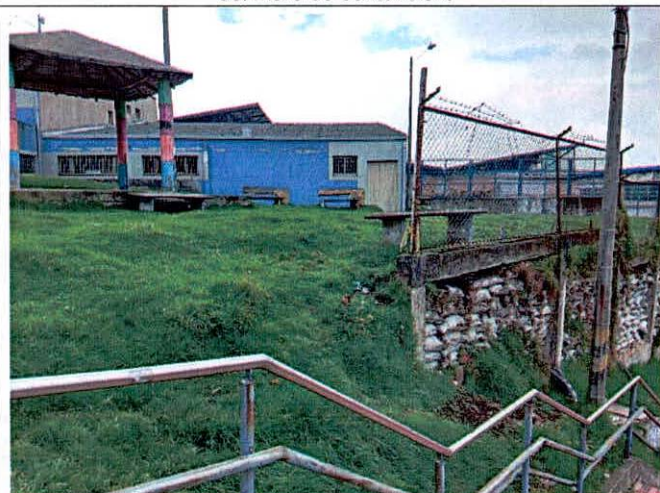
**Fotografía 6.** Zona verde ubicada al costado occidental, parte superior del muro de contención.
