| | <b>DIAGNÓSTICO TÉCNICO</b> | | Código: | <b>CR-FT-42</b> |

**DIAGNÓSTICO TÉCNICO – DI No. 20540**  
**SUBDIRECCIÓN DE ANÁLISIS DE RIESGOS Y EFECTOS DE CAMBIO CLIMÁTICO**  
**GRUPO ASISTENCIA TÉCNICA**  
**EVENTO SIRE No. 5432212**

Actividad de la construcción – Incendio estructural

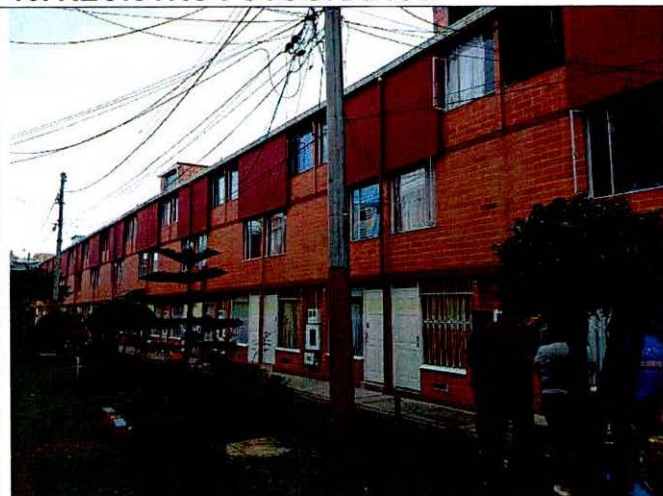
En atención al evento SIRE 5432212, personal del Instituto Distrital de Gestión de Riesgo y Cambio Climático - IDIGER, realiza visita técnica el día 03 de abril de 2024 a los predios P1, P2, P3 y P4 Ubicados en el Conjunto Residencial Porvenir Reservado, localizado en el sector catastral Parcela El Porvenir de la Localidad de Bosa. En el Conjunto Residencial Mencionado se ubican casas de 3 niveles construidas posiblemente bajo un sistema estructural en mampostería confinada, con placa de entrepiso maciza en concreto reforzado, cubierta liviana en tejas de fibrocemento y poliuretano. Este se encuentra en una zona de pendiente suave, consolidada urbanísticamente, con vías de acceso vehicular pavimentadas en buen estado donde se emplazan edificaciones de entre uno (1) y cuatro (4) niveles (ver fotografías 1 y 2).

Fotografía 1. Vista general del sector de los predios P1, P2, P3 y P4.

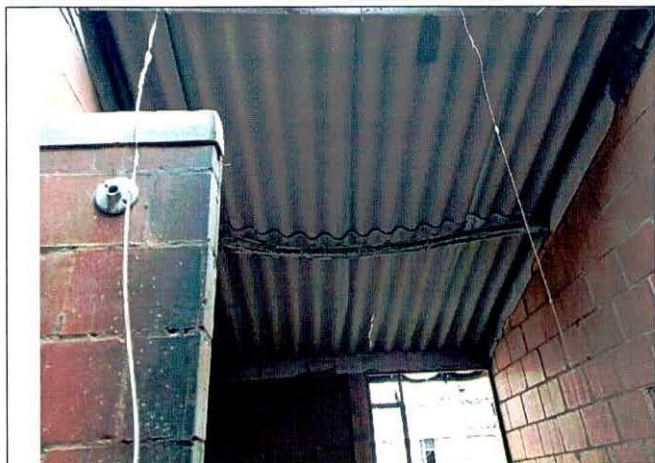
En el predio P1 se presenta un incendio en la habitación del tercer nivel, causando una grieta de tendencia longitudinal sobre la teja del costado nororiental en fibrocemento de 2.0 mm de abertura y 80 cm de longitud aproximadamente, también se evidencia la deflexión del elemento metálico de soporte de cubierta en su parte central de 5.0 cm aproximadamente y desprendimientos del material de recubrimiento de la cara interior de las vigas de soporte perimetrales en concreto de la cubierta en áreas entre 20 y 60 cm<sup>2</sup> (ver fotografía 3). La conflagración también causa el derretimiento de las tejas en poliuretano ubicadas al costado suroccidental en el tercer nivel del predio P1 (ver fotografía 4).

- Incendio estructural generado en el predio P1.

**Fotografía 3.** Grieta y deflexión de elemento de soporte de cubierta. Desprendimientos de recubrimiento de muros, Predio P1.

- Riesgo de colapso de elementos de cubierta y continuación de desprendimiento de material de recubrimiento de muros en el tercer nivel del predio P1.
- Riesgo de colapso de tejas en poliuretano afectadas en el tercer nivel del predio P4.
- Riesgo de aumento de los daños evidenciados en los predios P2 y P3.

- A los responsables, encargados y/o propietarios de los predios P1: CL 50 SUR 97C 23 CA 142 y P4: CL 50 SUR 97C 23 CA 147 del Conjunto Residencial Porvenir Reservado, ubicados en el sector catastral Parcela El Porvenir de la Localidad de Bosa, acoger la recomendación de

restricción del tercer nivel, hasta tanto se implementen acciones que garanticen condiciones de estabilidad, habitabilidad y funcionalidad de estos.

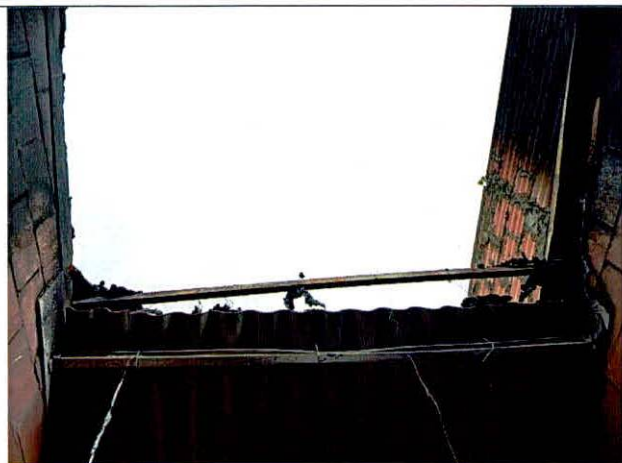
**Fotografía 4.** Derretimiento de cubierta en poliuretano, predio P1.

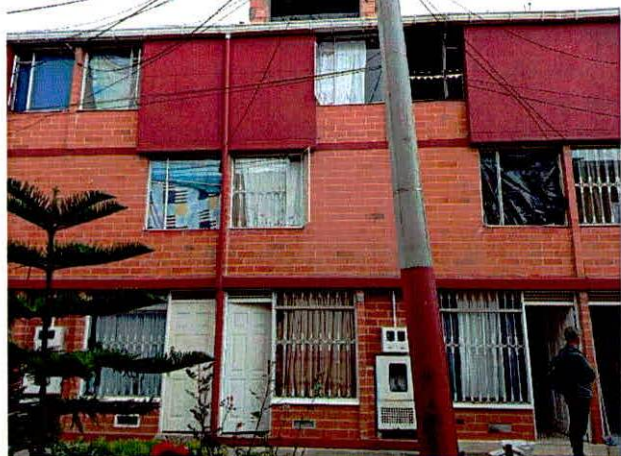
**Fotografía 5.** Predio P2.

Se realiza inspección visual a los predios adyacentes. En el predio P2 se evidencia una fisura de tendencia escalonada de 2.0 mm de abertura y 2.5 m de longitud aproximadamente sobre el muro perimetral del costado norte del tercer nivel (ver fotografías 5 y 6). En el Predio P3 se evidencian fisuras de diferentes tendencias, de aberturas de entre 1 y 3 mm y longitudes de entre 20 y 80 cm aproximadamente sobre el muro perimetral del costado sur del tercer nivel (ver fotografías 7 y 8). En el predio P4 se evidencia el derretimiento y desplazamiento parcial de las tejas de cubierta en poliuretano ubicadas en el tercer nivel (ver fotografías 9 y 10).

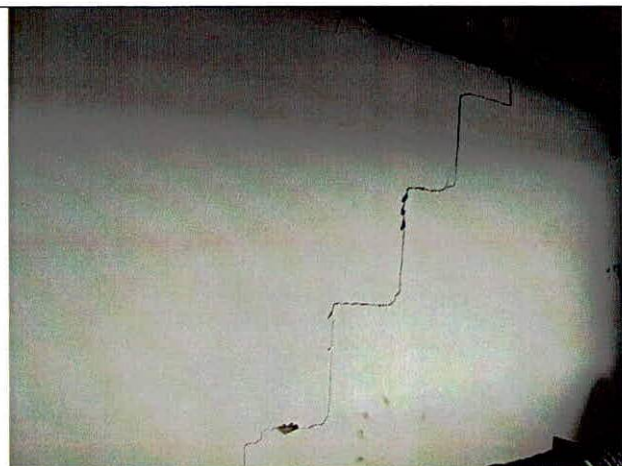
**Fotografía 6.** Fisura de tendencia escalonada en muro perimetral tercer nivel, predio P2.

- A los responsables, encargados y/o propietarios de los predios P1: CL 50 SUR 97C 23 CA 142, P2: CL 50 SUR 97C 23 CA 141, P3: CL 50 SUR 97C 23 CA 143 y P4: CL 50 SUR 97C 23 CA 147 del Conjunto Residencial Porvenir Reservado, ubicados en el sector catastral Parcela El Porvenir de la Localidad de Bosa, adelantar las acciones de reparación integral de los daños evidenciados, así como de mantenimiento y/o mejoramiento de los elementos que conforman las viviendas allí emplazadas, bajo el acompañamiento de personal idóneo, con el fin de garantizar las condiciones de estabilidad y funcionalidad de la edificación, dando cumplimiento a los requerimientos y a las especificaciones técnicas establecidas en la normativa vigente, Reglamento Colombiano de Construcción Sismo-Resistente 2010 (NSR-10).

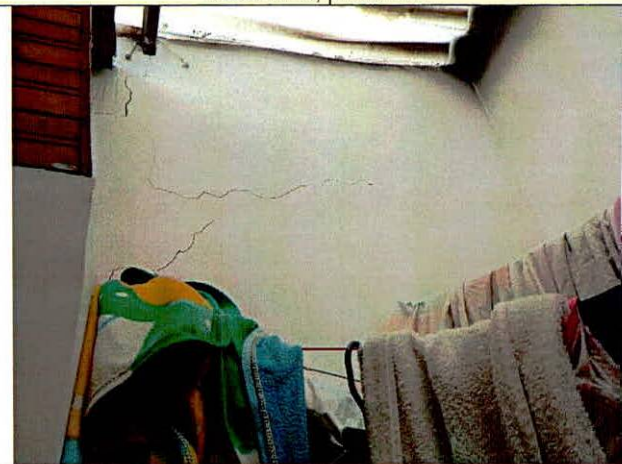
**Fotografía 8.** Fisuras en muro perimetral tercer nivel, predio P3.

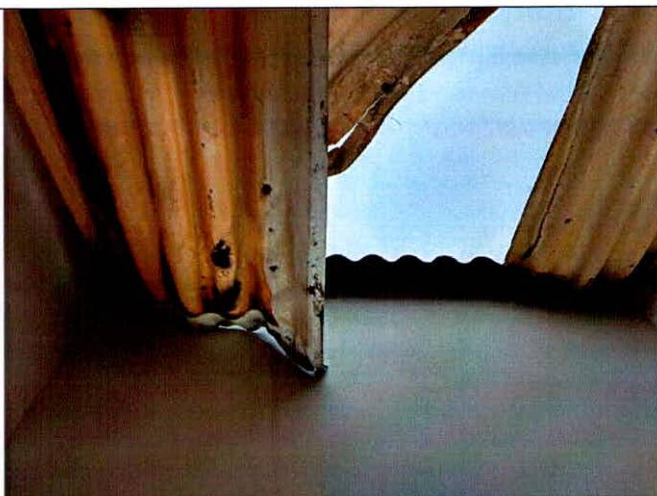
Fotografía 10. Derretimiento de tejas en poliuretano, tercer nivel, predio P4.
