| | <b>DIAGNÓSTICO TÉCNICO</b> | Código: | <b>CR-FT-42</b> |

**DIAGNÓSTICO TÉCNICO – DI No. 20527**  
**SUBDIRECCIÓN DE ANÁLISIS DE RIESGOS Y EFECTOS DE CAMBIO CLIMÁTICO**  
**GRUPO ASISTENCIA TÉCNICA**  
**RADICADO IDIGER 2024ER7948**

| <b>DIRECCIÓN:</b> | Calle 151 No. 109A-25 | <b>CHIP Y/O COORDENADAS AREA INSPECCIONADA</b> | X1:97764.21 Y1:117139.41<br>X2:97807.07 Y2:117220.44<br>X3:97733.84 Y3:117258.87<br>X4:97690.38 Y4:117177.26 | | | |

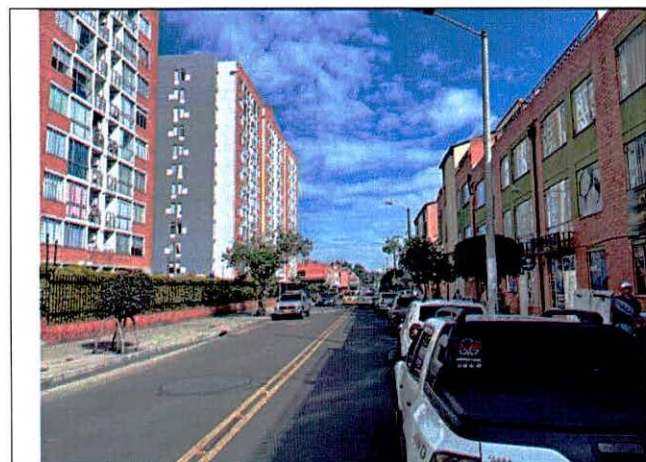
El día 02 de mayo de 2024, personal del Instituto Distrital de Gestión de Riesgos y Cambio Climático - IDIGER, realizó visita técnica al predio de la Calle 151 No. 109A-25, en el Sector Catastral Tibabuyes de la Localidad de Suba, encontrando una zona relativamente plana, consolidada urbanísticamente, con vías de acceso vehicular pavimentadas (pavimento flexible), y en donde se emplazan edificaciones de tres (03) a doce (12) niveles, construidas en su mayoría bajo un sistema estructural de muros de carga en concreto reforzado (ver fotografía 1).

**Fotografía 1.** Vista general del Sector Catastral Tibabuyes de la Localidad de Suba

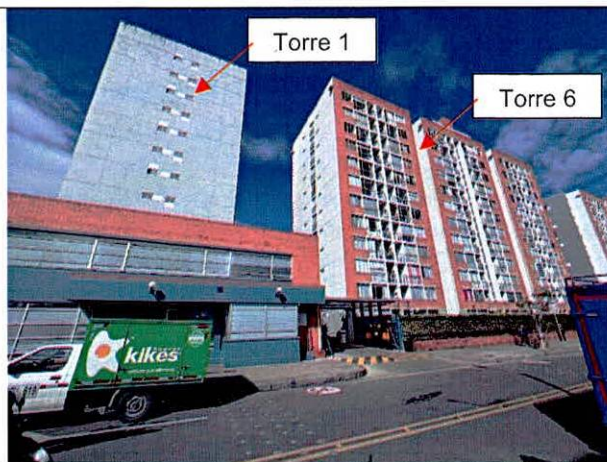
El predio evaluado corresponde al Conjunto Residencial Dimonti 2, conformado por seis (06) torres de apartamentos de doce (12) niveles (ver fotografía 2). Las edificaciones fueron construidas hace aproximadamente doce (12) años bajo un sistema estructural de muros de carga en concreto reforzado y sistema de entrepiso en losa maciza de concreto reforzado. El predio cuenta con plataformas de parqueaderos independientes a las edificaciones, construidas bajo un sistema estructural de pórticos en concreto reforzado y sistema de entrepiso en losa aligerada de concreto reforzado.

**Fotografía 2.** Fachada del predio de la Calle 151 No. 109A-25

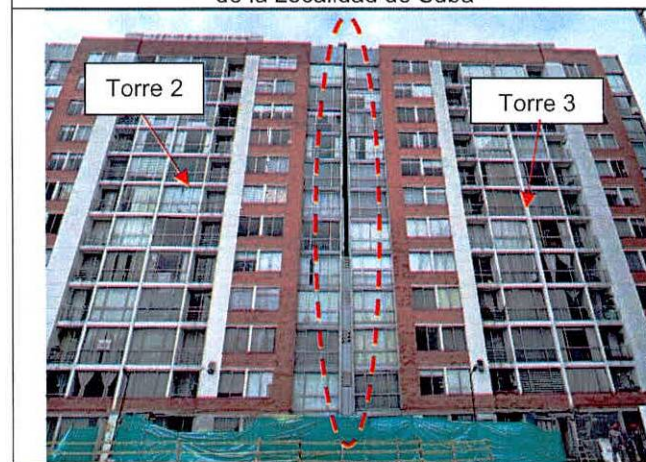
Se realiza un recorrido por el exterior de las edificaciones, sin evidenciar cambios significativos con respecto a lo descrito en el DI-17826. Se observa que persisten los asentamientos de las edificaciones del predio. Entre las torres 2 y 3 se identifica que continúan las mismas condiciones en la junta de dilatación sísmica, la cual disminuye en la altura hasta llegar a aproximadamente 7cm en la parte más alta y 63 cm en el primer nivel (ver fotografía 3). A diferencia de lo reportado en el DI-17826, actualmente ya se realizan acciones de reforzamiento de la cimentación en las torres 1, 2 y 3, mediante la construcción de 71 pilotes y ménsulas (ver fotografías 4 a 6). De acuerdo con la administración del predio, ya se han realizado los respectivos estudios de ingeniería recomendados por el IDIGER desde el año 2015, concluyendo que en las torres 4, 5 y 6 aún no es necesario llevar a cabo acciones de reforzamiento de la cimentación. Asimismo, se menciona que se lleva un control topográfico semanal en las torres 1, 2 y 3, y mensual en las torres 4, 5 y 6.

- Es posible que los daños identificados en las edificaciones del predio de la Calle 151 No. 109A-25, en el Sector Catastral Tibabuyes de la Localidad de Suba, esté relacionada con asentamientos diferenciales de las edificaciones.

**Fotografía 3.** Inclinación de las edificaciones y junta de dilatación sísmica entre torres 2 y 3

- Se reitera a la Administración del predio de la Calle 151 No. 109A-25, del Sector Catastral Tibabuyes de la Localidad de Suba, y a la constructora Inversiones Alcabama S.A., continuar las acciones de seguimiento y monitoreo correspondientes a control topográfico permanente de las condiciones de estabilidad de las edificaciones y del terreno del Conjunto Residencial Dimonti 2, con el propósito de monitorear los asentamientos que pueden presentar las estructuras, de tomar medidas correctivas para el caso y de desarrollar intervenciones oportunas que impidan manifestaciones de situaciones que generen condiciones de riesgo en la infraestructura pública y privada del sector.

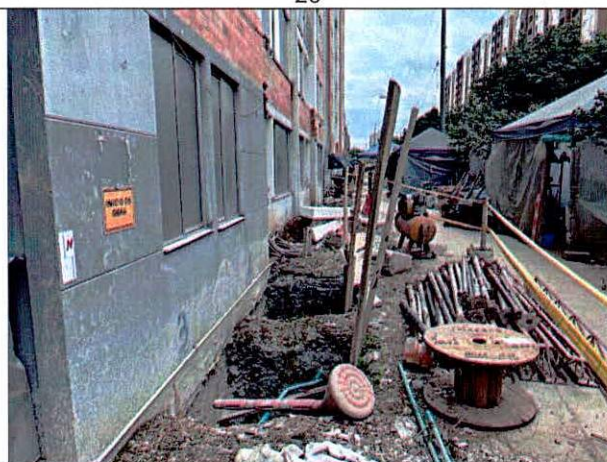
**Fotografía 4.** Reforzamiento de la cimentación en las torres 1, 2 y 3

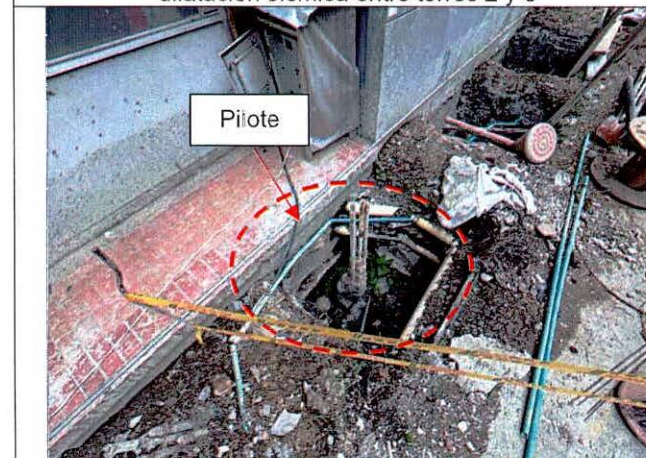
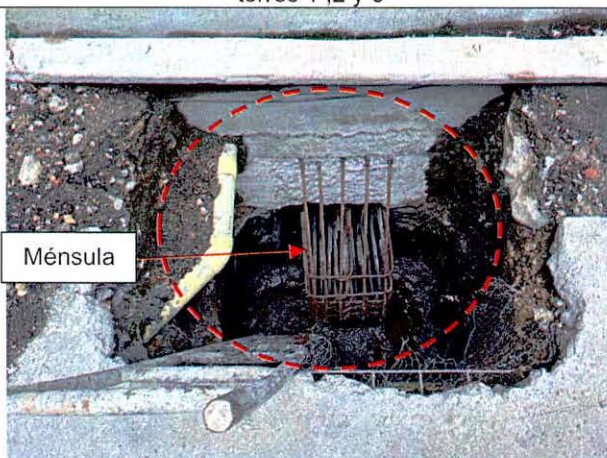
**Fotografías 5 y 6.** Pilotes y ménsulas para el reforzamiento de la cimentación de las torres 1, 2 y 3

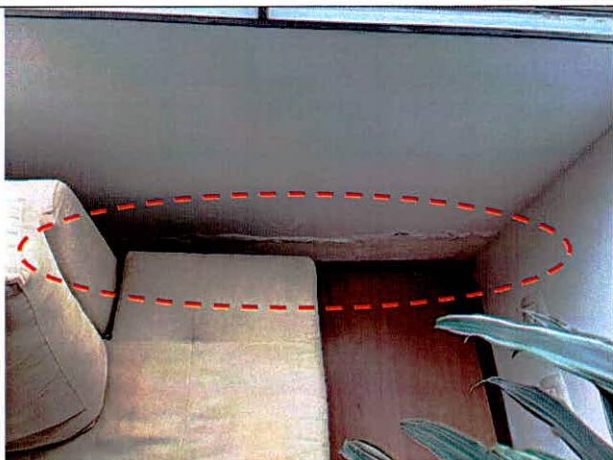
Se ingresa al apartamento 103 de la torre 2, evidenciando daños leves en muros de la unidad habitacional. Se identifican humedades por capilaridad en la base de los muros perimetrales del apartamento, como también una separación de menos de 1mm de abertura entre dos muros del acceso (ver fotografías 7 y 8). Se intenta ingresar al apartamento 211 de la torre 6; sin embargo, en el momento de la visita técnica nadie se encontraba en la unidad habitacional.

**Fotografía 7.** Humedad en la base de muro perimetral del apartamento 103 de la torre 2

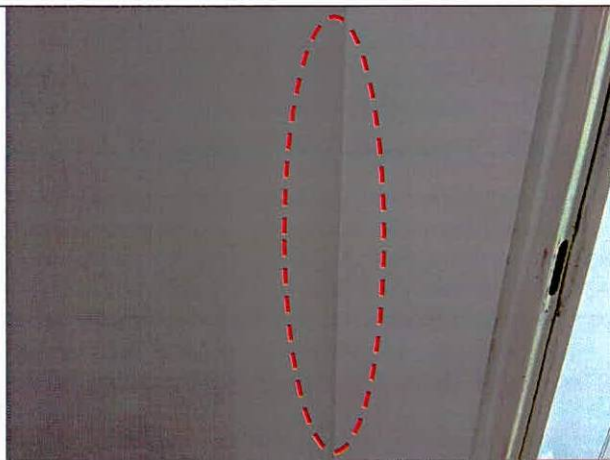
**Fotografía 8.** Separación entre muros del apartamento 103 de la torre 2

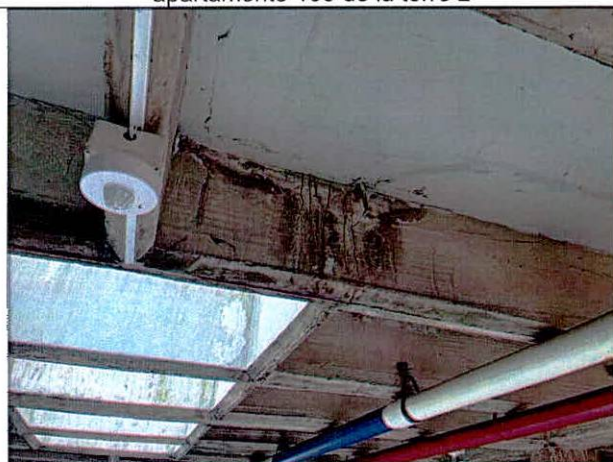
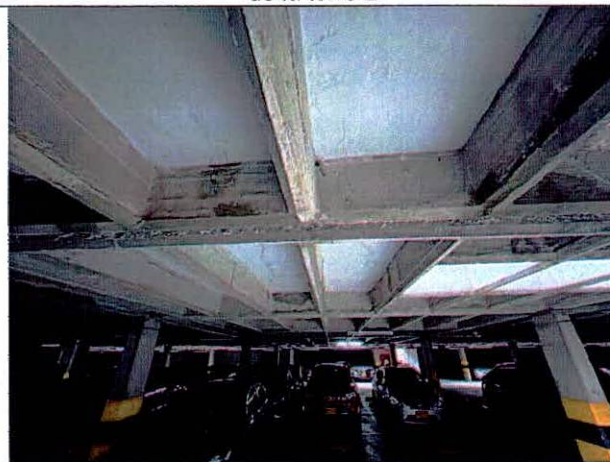
Se adelanta inspección visual de las plataformas de parqueaderos, observando condiciones similares a las reportadas en el DI-17826. Se evidencia que, persisten las humedades, manchas de eflorescencia y filtraciones de agua a través de la placa superior (ver fotografías 9 y 10). Se identifica que continua la diferencia de nivel entre las plataformas de parqueadero, como también las fisuras en la cara superior de la placa (ver fotografías 11 y 12).

**Fotografías 9 y 10.** Humedad, manchas de eflorescencia y filtraciones de agua en la placa superior de las plataformas de parqueaderos

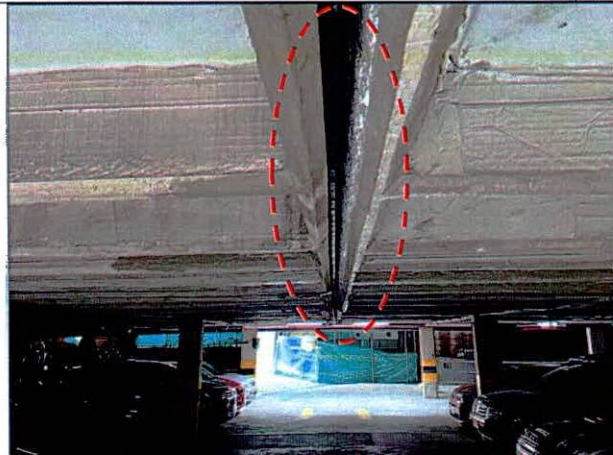
**Fotografía 11.** Diferencia de nivel entre plataformas de parqueaderos

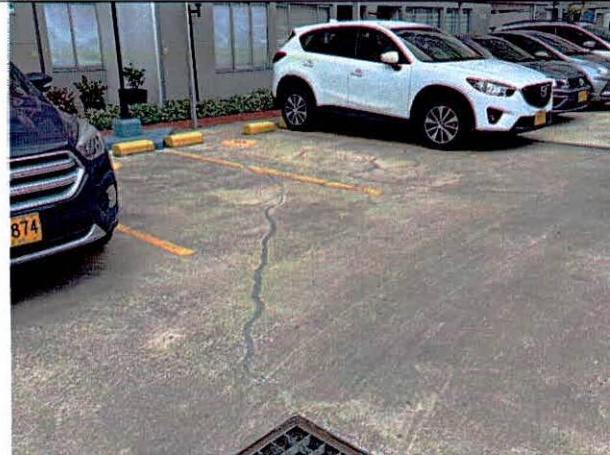
**Fotografía 12.** Fisuras en cara superior de la placa de la plataforma de parqueaderos
