| | <b>DIAGNÓSTICO TÉCNICO</b> | Código: | <b>CR-FT-42</b> |

**DIAGNÓSTICO TÉCNICO – DI No. 20537**  
**SUBDIRECCIÓN DE ANÁLISIS DE RIESGOS Y EFECTOS DE CAMBIO CLIMÁTICO**  
**GRUPO ASISTENCIA TÉCNICA**  
**RADICADO 2024ER8760**

## 1. DATOS GENERALES DEL EVENTO

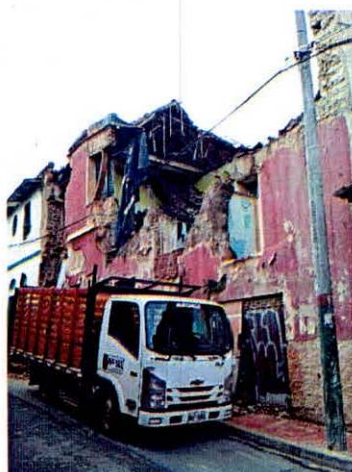
- En el predio P1 se emplaza una construcción de dos (02) niveles, construida bajo un sistema estructural de muros de carga en mampostería de adobe, con elementos de entrepiso en madera y cubierta en tejas de arcilla cocida apoyadas sobre un entramado en madera. La visita técnica se adelanta desde el exterior, si bien se informó previamente al peticionario del radicado 2024ER8760 el día y horario programado para la visita técnica, al momento de la inspección visual no hubo quien la atendiera. Desde el exterior se evidencia que los daños correspondientes a: colapso parcial de la cubierta, colapso parcial de muros de fachada e interiores de segundo y tercer nivel no han sido reparados y se observa fuerte aumento de los colapsos evidenciados en visitas técnicas anteriores, (Ver fotografías 1 a la 9).

Fotografía 1. Fachada predio P1.

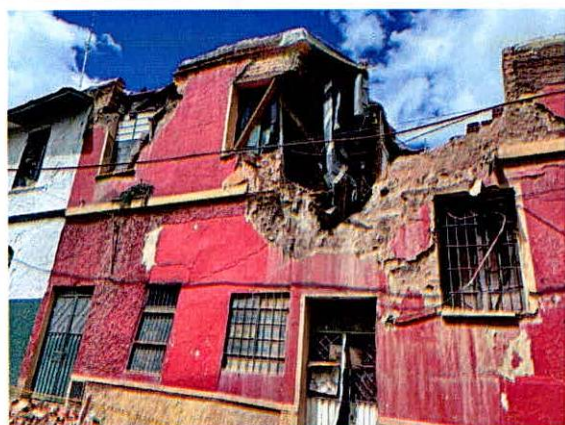
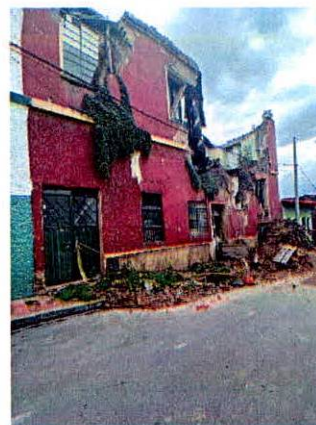
- Los daños identificados en el predio P1, P4 y P6 se encuentran relacionados posiblemente con ausencia de mantenimiento, vetustez de las construcciones y deficiencias constructivas.

Fotografías 2 y 3. Daños identificados al interior del predio P1. (Fotografía tomada el 08 de febrero de 2023)

Dado que a la fecha de la inspección visual se evidencia que no se han implementado acciones de intervención y/o reparación de los daños identificados en el predio P1 de la Calle 6A No.07-25, en el Sector Catastral Santa Bárbara de la Localidad de La Candelaria, se reiteran las recomendaciones dadas a los responsables del predio, indicadas principalmente en el CAR-2873, referente a:

- “(…) Mantener deshabitada la edificación hasta que se desarrollen las actividades que garanticen su estabilidad y ocupación segura o hasta que se realice la demolición de la edificación.

- Establecer medidas de aislamiento y protección exterior e interior para garantizar la seguridad de ocupantes, vecinos y transeúntes, manteniéndolas hasta que se desarrollen las actividades que garanticen su estabilidad y ocupación segura o hasta que se realice la demolición de la edificación.

- Desarrollar un estudio técnico de ingeniería que determine las acciones a ejecutar para la reparación y recuperación estructural del inmueble garantizando su estabilidad y ocupación segura, actividad que debe ser ejecutada por personal profesional idóneo.

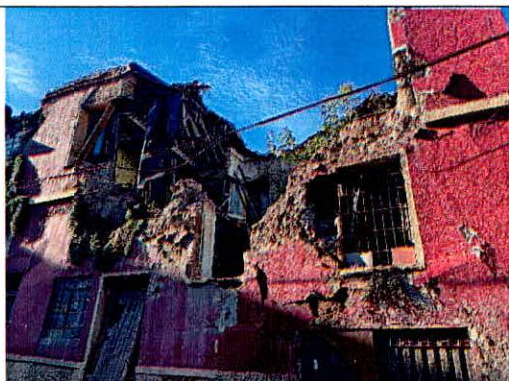
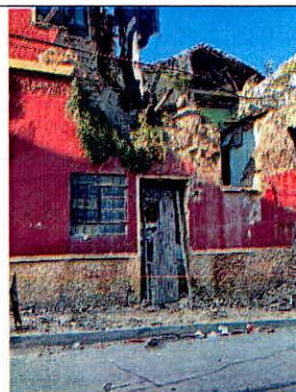
**Fotografías 4 y 5.** Daños identificados al interior del predio P1. (Fotografía tomada el 08 de febrero de 2023)

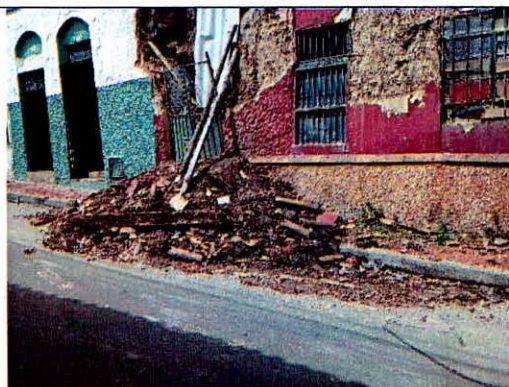
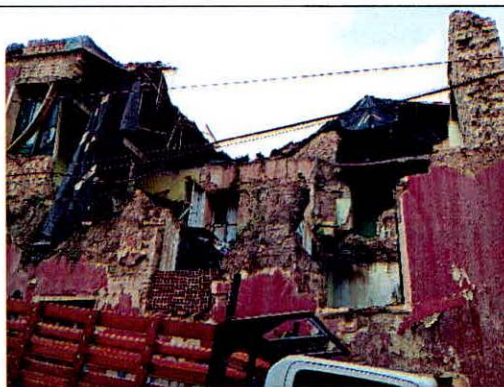
**Fotografías 6 y 7.** Daños identificados al interior del predio P1. (Fotografía tomada el 14 de mayo de 2024)

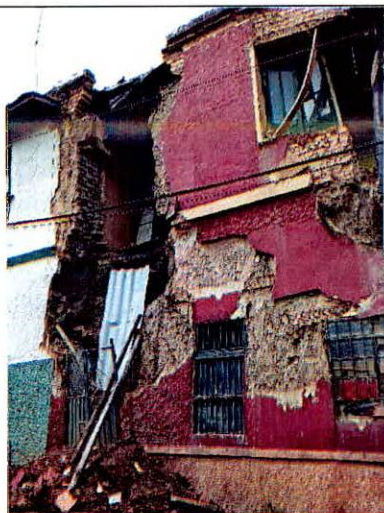
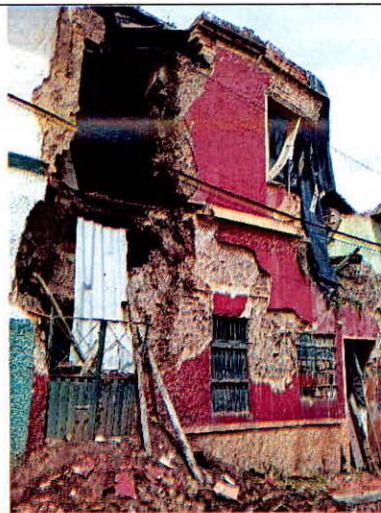
**Fotografías 8 y 9.** Daños identificados al interior del predio P1. (Fotografía tomada el 14 de mayo de 2024)

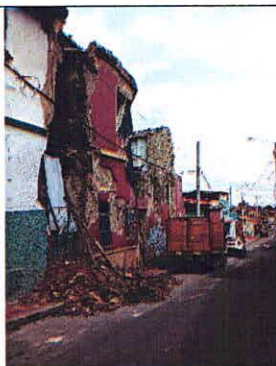
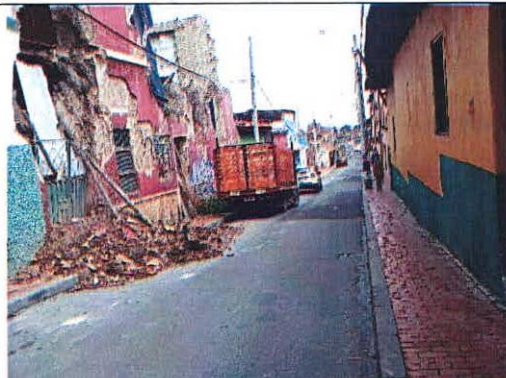
- Se inspecciona la vía vehicular Calle 6A y sendero peatonal localizado frente al predio P1, observando que los materiales de los muros perimetrales y cubierta que han colapsado del predio P1 se depositan frente al sendero y existe la probabilidad de ocurrencia de nuevos desprendimientos de los elementos que conforman la estructura del predio P1, (Ver fotografías 10 y 11).

**Fotografías 10 y 11.** Estado actual del sendero peatonal y vía vehicular frente al predio P1. (Fotografía tomada el 14 de mayo de 2024)

- La funcionalidad del sendero peatonal y vía vehicular de la Calle 6A localizada frente al predio P1 de la Calle 6A No. 7-25, en el Sector Catastral Santa Bárbara de la Localidad de La Candelaria, actualmente continúa comprometida por los daños identificados y ante un eventual aumento o nuevos colapsos de muros de fachada y de cubierta. De acuerdo con lo anterior, se mantiene vigente la recomendación de restricción de uso del sendero peatonal en una longitud de 13m emitida mediante el formato No.7796 de 23 de enero de 2023.

- Se reitera a la Alcaldía Local de Santa Fe y a la Secretaría Distrital de Movilidad - SDM, desde sus competencias garantizar la restricción de uso de la vía vehicular de la Calle 6 A y del sendereo peatonal ubicado frente al predio P1 de la Calle 6A No. 07-25, en el Sector Catastral Santa Bárbara de la Localidad de La Candelaria, hasta tanto se adelantes las acciones de intervención en la estructura localizada en el predio P1.

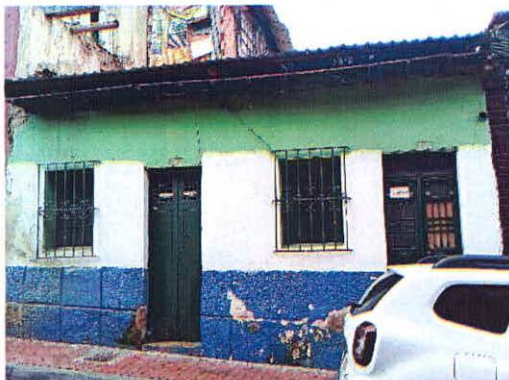
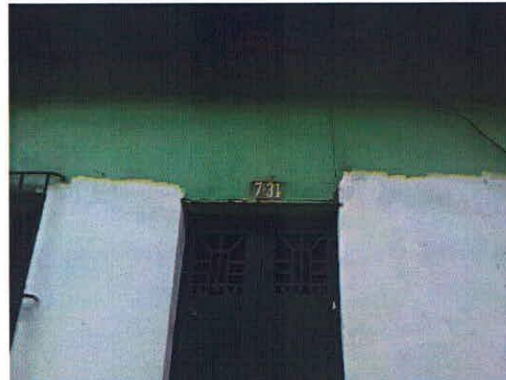
- En el predio P2 se emplaza una construcción de uno (01) nivel, de uso residencial, construida bajo un sistema estructural en mampostería de adobe y cubierta en tejas de arcilla cocida, (Ver fotografías 12 y 13). Se intenta realizar inspección sin embargo al momento de la visita técnica no hubo quien atendiera. Desde el exterior no se identifican daños en muro de fachada. se evidencia que por los fuertes daños que se presentan en el predio P1, se pueden presentar colapsos adicionales que afecten el inmueble.

**Fotografías 12 y 13.** Fachada predio P2

- A los responsables, propietarios y/o encargados de la construcción emplazada en el predio localizado en la P2 de la Calle 6A No.07-31, en el Sector Catastral Santa Bárbara de la Localidad de La Candelaria, en caso de que no se hayan implementado las acciones de intervención y/o reparación de los daños identificados y relacionados en el diagnóstico técnico DI-18595, se recomienda mantener la recomendación de evacuación del inmueble, hasta tanto se adelanten las acciones de intervención que garanticen condiciones de seguridad y estabilidad del sector evaluado. Es importante mencionar que todas las acciones de reparación y/o intervención deberán de ser adelantadas garantizando que se cumplan con los requisitos establecidos en la normativa vigente (NSR-10), con el apoyo de personal idóneo; para la cual se deben tramitar los permisos y licencias respectivas. En caso de que ya se hayan realizado las acciones y no existan condiciones de riesgo omitir la presente recomendación.

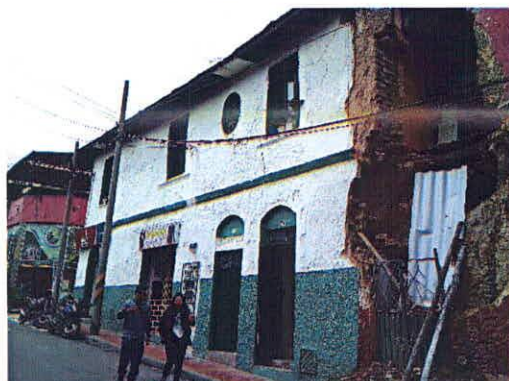
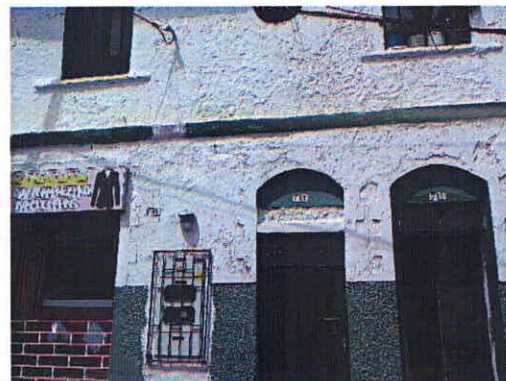
- En el predio P6 se emplaza una construcción de dos (02) niveles, construida bajo un sistema estructural de muros de carga en mampostería de adobe, con elementos de entrepiso en madera y cubierta en tejas de arcilla cocida apoyadas sobre un entramado en madera, (Ver fotografías 12 y 13). La inspección se adelanta en compañía de algunos encargados del inmueble. Es de resaltar que la visita técnica al inmueble se había adelantado desde el exterior. Actualmente se evidencia puntualmente hacia el costado oriental del segundo nivel en los muros perimetrales y de fachada fisuras de tendencia vertical y diagonal de aproximadamente 1.5m de longitud y 3mm de abertura, (Ver fotografías 14 a la 17).

**Fotografías 14 y 15.** Fachada predio P6.

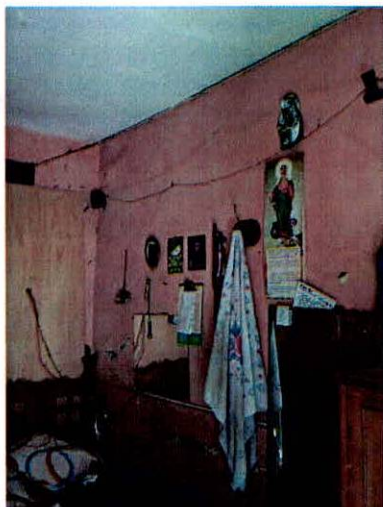
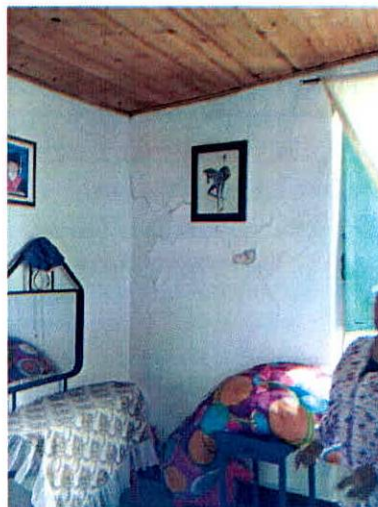
Fotografías 16 y 17. Daños al interior del segundo nivel del predio P6.

- Se reitera a los responsables de los predios P1 de la Calle 6A No.07-25, P2 de la Calle 6A No.07-31 y P6 de la Carrera 7 No.06-49, en el Sector Catastral Santa Bárbara de la Localidad de La Candelaria, mantener la recomendación de evacuación de las construcciones, asimismo se recomienda a los responsables de los predios P1 y P6 mantener la recomendación de restricción de uso de los locales comerciales localizados en el primer nivel, hasta tanto se adelanten las acciones de intervención que garanticen condiciones de seguridad y estabilidad del sector evaluado. Es importante mencionar que todas las acciones de reparación y/o intervención deberán de ser adelantadas garantizando que se cumplan con los requisitos establecidos en la normativa vigente (NSR-10), con el apoyo de personal idóneo; para la cual se deben tramitar los permisos y licencias respectivas.

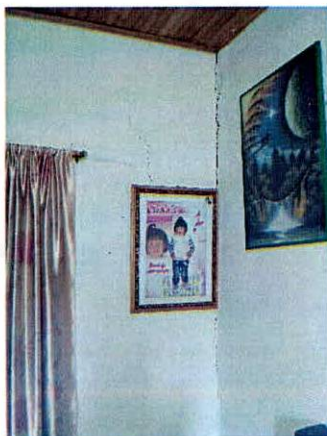
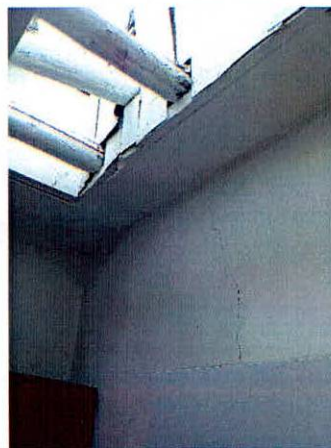
Fotografías 18 y 19. Daños al interior del segundo nivel del predio P6.

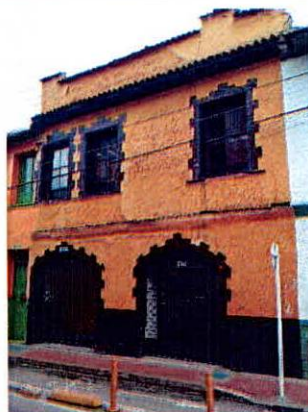
cubierta en tejas de arcilla cocida, (Ver fotografías 20y 21). Al momento de la visita técnica no hay quien pudiese permitir el ingreso. Desde el exterior, en los predios P3 y P5 no se identifican daños en el muro de fachada. En el predio P4 se observa una grieta de tendencia vertical de aproximadamente 1m de longitud y 4mm de abertura y desprendimientos del pañete en un muro de fachada costado suroriental, (Ver fotografía 22). Es importante destacar que el acceso al predio P5 se puede realizar a través del predio P3.

Fotografía 20. Fachada predio P3 y zona de ingreso para predio P3 y P5.

- A los responsables, propietarios y/o encargados de las construcciones emplazadas en los predios P3 de la Carrera 7 No.06-45, y P5 de la Carrera 7 No.06-47, en el Sector Catastral Santa Bárbara de la Localidad de La Candelaria, conforme a lo dispuesto en el Código de Construcción para Bogotá D.C. (Acuerdo 20 de 1995), donde se establece que es obligación de los propietarios y/o responsables de los inmuebles propiciar y efectuar el adecuado mantenimiento de sus instalaciones, se recomienda adelantar el mantenimiento rutinario del inmueble, con el fin de que se garantice el buen comportamiento de la estructura durante su vida útil. Cabe resaltar que, las acciones que se adelanten deben ser efectuadas por el personal idóneo y siguiendo la normativa vigente.

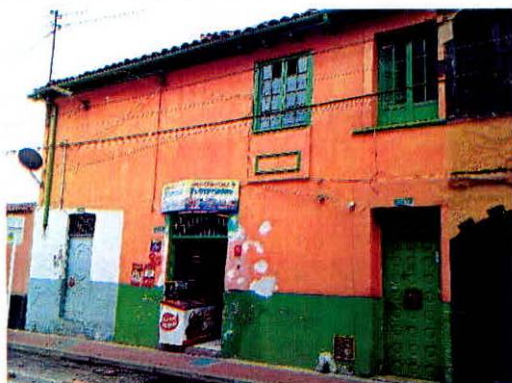
Fotografía 21. Fachada predio P4.

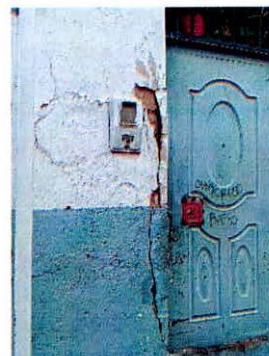
Fotografía 22. Daño en muro de fachada predio P4.

- A los responsables, propietarios y/o encargados de la construcción emplazada en el predio de la P4 de la Carrera 7 No.06-43, en el Sector Catastral Santa Bárbara de la Localidad de La Candelaria, se recomienda adelantar la reparación de los daños observados en el muro de fachada. Es importante mencionar que todas las acciones de reparación y/o intervención deberán de ser adelantadas garantizando que se cumplan con los requisitos establecidos en la normativa vigente (NSR-10), con el apoyo de personal idóneo; para la cual se deben tramitar los permisos y licencias respectivas.
