| <br>Instituto Distrital de<br>Gestión de Riesgos y<br>Cambio Climático | <b>DIAGNÓSTICO TÉCNICO</b> | | Código: | CR-FT-42 |

**DIAGNÓSTICO TÉCNICO - DI-20007**  
**SUBDIRECCIÓN DE ANÁLISIS DE RIESGOS Y EFECTOS DE CAMBIO CLIMÁTICO**  
**GRUPO ASISTENCIA TÉCNICA**  
**EVENTO SIRE No. 5427534**

| <b>DIRECCIÓN:</b> | CL 163 B Bis A # 2 – 62 Este | <b>COORDENADAS ÁREA INSPECCIONADA</b> | X: 107048,82 Y: 115423,16 | | | |

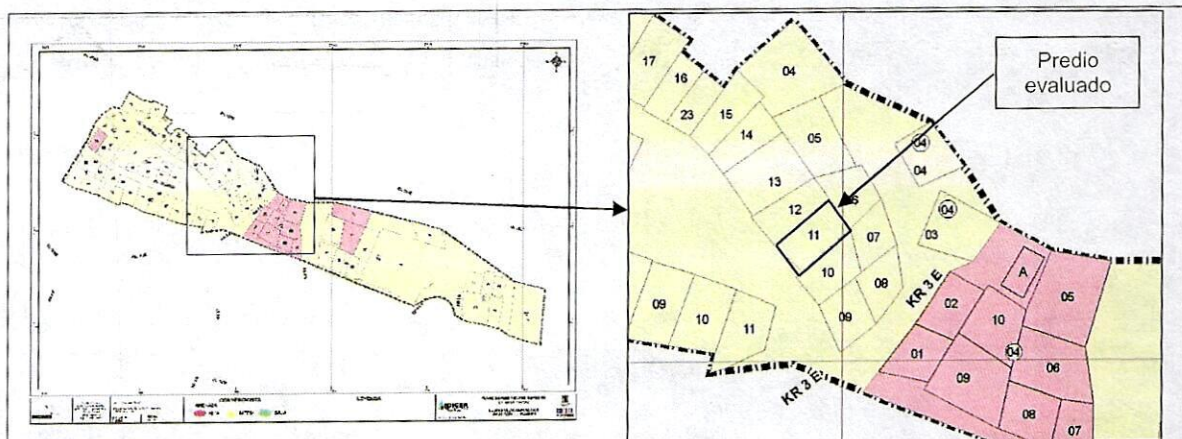
Según el CT-7942 (2015), Concepto Técnico que establece para el Barrio Arauquita II restricciones o condicionamientos para la ocupación del suelo y recomendaciones para el uso de las zonas expuestas a condiciones de amenaza por movimientos en masa, el predio evaluado, correspondiente al Predio 11 – Manzana 03, se localiza en una zona de amenaza Media por movimientos y está categorizado en una condición de riesgo Medio (ver Figuras 1 y 2).

**Figura 1.** Mapa de zonificación de Amenaza por movimientos en masa para el Barrio Arauquita II, Localidad de Usaqué, según CT-7942. Tomado del CT-7942 (2015)

Para los predios categorizados en una condición de riesgo Medio, en el CT-7942 se recomienda a los responsables de estos predios, evaluar los sistemas estructurales para garantizar condiciones de habitabilidad e implementar adecuadas medidas de estabilización y contención en los taludes realizados al interior de estos predios, bajo el apoyo de personal idóneo y garantizando el cumplimiento de la normatividad vigente.

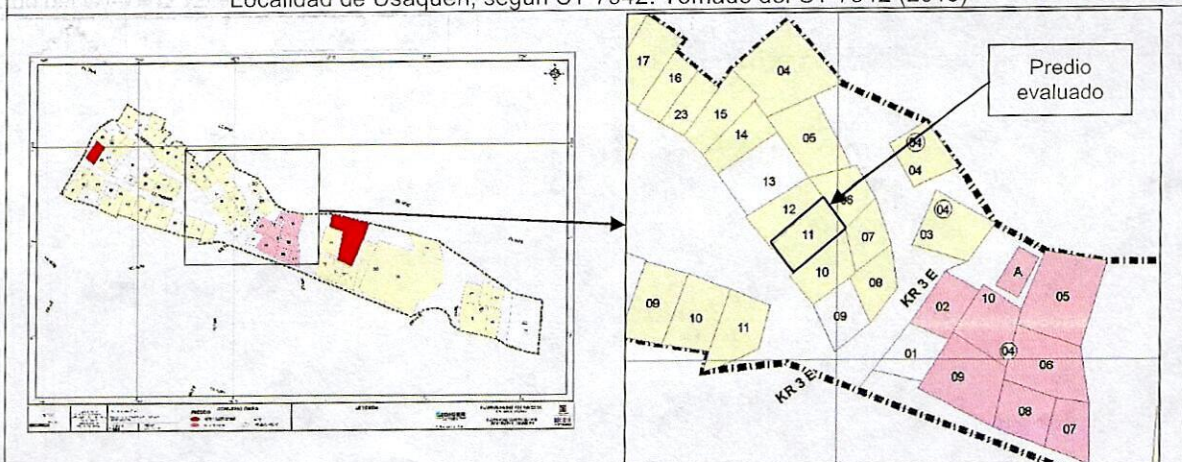
**Figura 2.** Mapa de zonificación de Riesgo por movimientos en masa para el Barrio Arauquita II, Localidad de Usaqué, según CT-7942. Tomada del CT-7942 (2015)

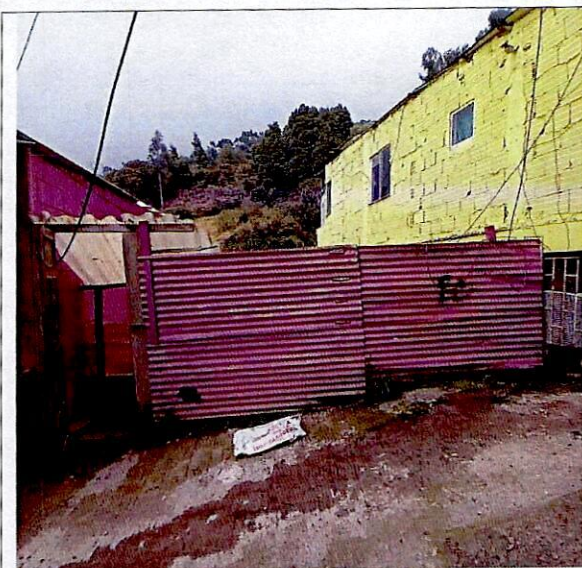
En el predio de la CL 163 B Bis A # 2 – 62 Este (predio evaluado), se emplaza una vivienda de un nivel construida en mampostería parcialmente confinada con cubierta en tejas metálicas apoyadas sobre correas metálicas, resaltando que esta vivienda se sitúa en un nivel topográficamente inferior a la rasante de la vía frente a esta (ver Fotografías 1 y 2).

**Fotografía 1.** Fachada (o cerramiento) de la vivienda emplazada en el predio evaluado

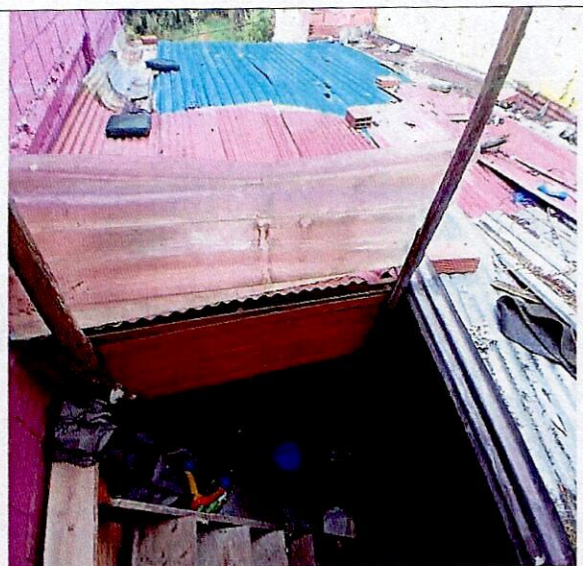
**Fotografía 2.** Vivienda emplazada en el predio evaluado, vista desde el acceso a este predio

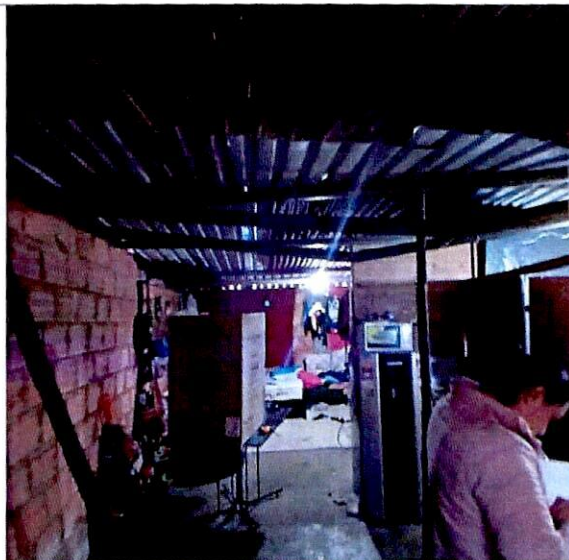
El evento de emergencia se atiende por la deformación excesiva que presentan de manera generalizada las tejas y correas de cubierta de la vivienda emplazada en el predio evaluado, producto al parecer de una posible granizada presentada en la noche del 17 de diciembre de 2023 según lo manifestado por la persona que atiende la visita (ver Fotografías 3 y 4).

- La deformación evidenciada en los elementos de cubierta de la vivienda emplazada en el predio evaluado posiblemente está relacionada con una granizada presentada en la noche del 17 de diciembre de 2023 según lo manifestado por la persona que atiende la visita, lo cual no es posible establecer a partir de la inspección visual y evaluación cualitativa llevada a cabo.

**Fotografía 3.** Muestra de deformación de correas de cubierta de la vivienda evaluada

- La estabilidad, funcionalidad y habitabilidad de la vivienda emplazada en el predio de la CL 163 B Bis A # 2 – 62 Este, Barrio Arauquita II, Localidad Usaquén, se encuentran comprometidas en la actualidad ante cargas normales de servicio, por los daños evidenciados en su cubierta.

- A los residentes y responsables del predio de la CL 163 B Bis A # 2 – 62 Este, Barrio Arauquita II, Localidad Usaquén, acoger la recomendación de evacuación de la vivienda allí emplazada.

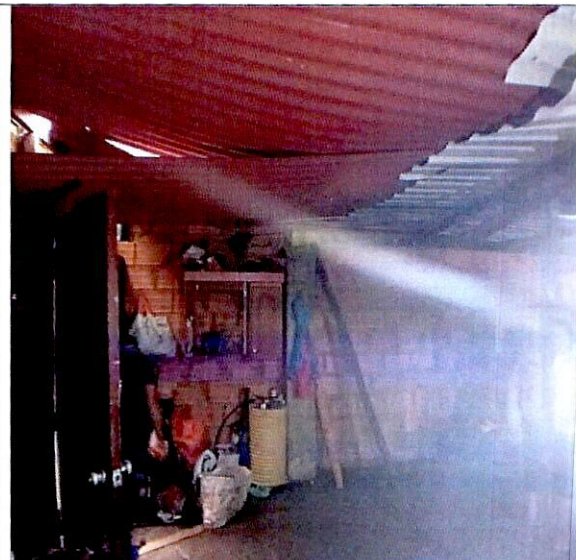
**Fotografía 4.** Muestra de deformación de tejas de cubierta de la vivienda evaluada
