**DIAGNÓSTICO TÉCNICO - DI-20545**  
**SUBDIRECCIÓN DE ANÁLISIS DE RIESGOS Y EFECTOS DE CAMBIO CLIMÁTICO**  
**GRUPO ASISTENCIA TÉCNICA**  
**RADICADOS IDIGER No. 2024ER6844 Y No. 2024ER6970**

### 1. DATOS GENERALES DEL EVENTO

| <b>DIRECCIÓN:</b> | CL 14B # 116 - 70, Bloques 2, 4, 6, 8 y 12 | <b>COORDENADAS AREA INSPECCIONADA</b> | | X= 90.347,997<br>Y= 109.229,979 | | | |

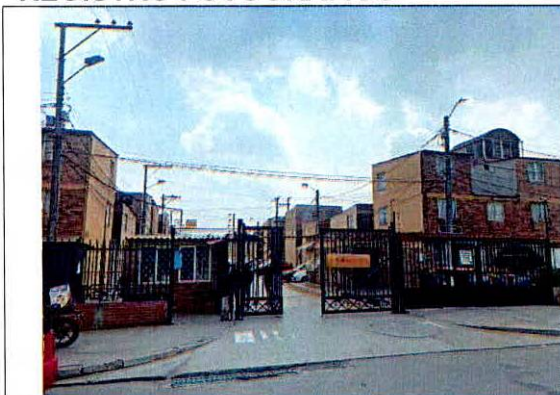
En atención a los radicados No. 2024ER6844 y No. 2024ER6970, personal del IDIGER realizó visita técnica de inspección el 18 de abril de 2024, al predio que se presenta en la Figura 1, donde se emplaza el Conjunto Residencial La Estancia del Camino Salazar II Etapas I.II.III, el cual, se localiza en un sector de pendiente relativamente plana, consolidado urbanísticamente, que cuenta con la presencia de servicios públicos domiciliarios y vías de acceso vehicular pavimentadas (Ver fotografía 1).

**Fotografía 1.** Conjunto Residencial La Estancia del Camino Salazar II Etapas I.II.III

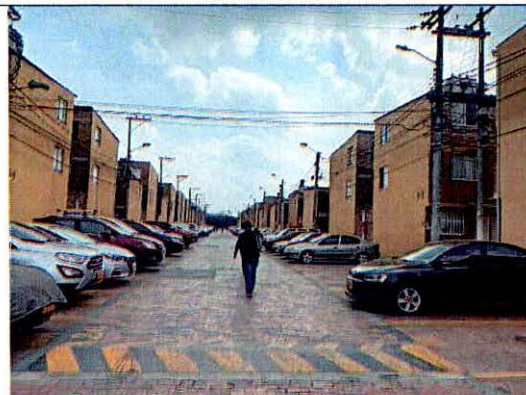
El Conjunto Residencial La Estancia del Camino Salazar II Etapas I.II.III, se encuentra conformado por 23 bloques de casas de dos niveles, construidas en un sistema estructural de muros de carga en mampostería de arcilla, entrepiso en placa de concreto y cubierta en tejas de fibrocemento, soportadas por estructura metálica que se apoya directamente los muros de cerramiento perimetral del último nivel (Ver fotografía 2). De acuerdo con lo informado por la Señora Andrea Castillo, persona que atiende la visita, en algunas casas se han realizado ampliaciones mediante la construcción de un tercer nivel, al parecer sin permisos y licencias correspondientes, lo que ha generado daños en zonas comunes y posibles inclinaciones en las casas aledañas. Situación que no se puede verificar durante la visita.

**Fotografía 2.** Bloques de casas de dos y tres niveles.

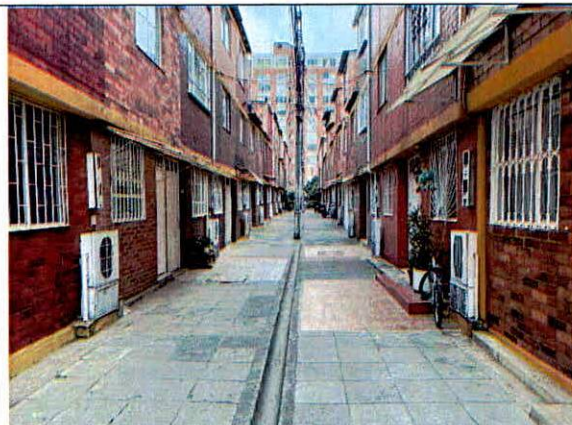
Se realiza inspección en los bloques 2, 4, 6, 8 y 12, donde se evidencia la construcción de un tercer nivel en algunas casas, construidos en mampostería parcialmente confinada (Ver fotografías 3 y 4). Sin embargo, no se evidencian daños como grietas, desprendimientos, inclinaciones y/o pérdida de verticalidad sobre los muros que conforman la estructura de las casas, que puedan alertar sobre una condición de riesgo por sus condiciones físicas observadas (Ver fotografías 5 a 7).

**Fotografía 3.** Vista de los bloques de casas, sin evidencia de inclinación.

- A los responsables, encargados y/o propietarios del Conjunto Residencial La Estancia del Camino Salazar II Etapas I.II.III, en el Sector Catastral El Chanco I de la Localidad de Fontibón, en caso de no existir condiciones o restricciones para el uso del suelo, se recomienda que, conforme a lo dispuesto en el Código de Construcción para Bogotá D.C. (Acuerdo 20 de 1995), donde se establece que es obligación de los propietarios y/o responsables de los inmuebles propiciar y efectuar el adecuado mantenimiento de sus instalaciones, adelantar acciones encaminadas a la reparación y/o mantenimiento de los senderos peatonales de acceso a las casas, con el fin de que se garantice un buen comportamiento durante su vida útil. Cabe resaltar que, las acciones que se adelanten deben ser efectuadas por el personal idóneo y siguiendo la normativa vigente.

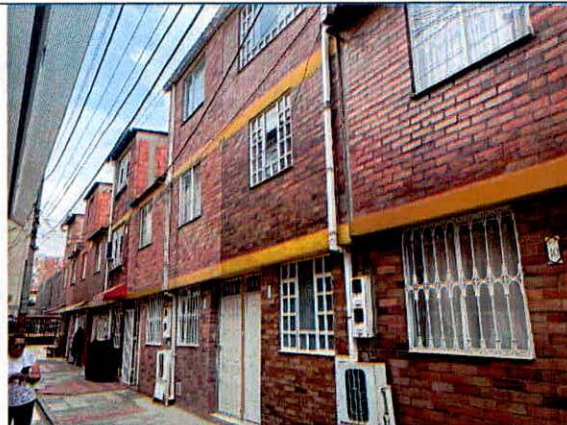
**Fotografía 4.** Vista de las fachas de las viviendas. Sin evidencia de daños.

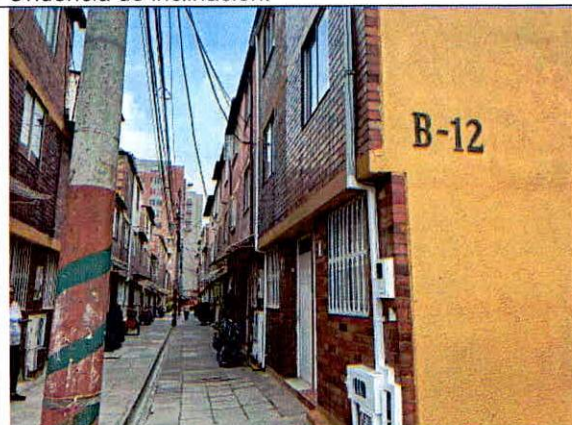
**Fotografía 5.** Vista de los bloques de casas, sin evidencia de inclinación.

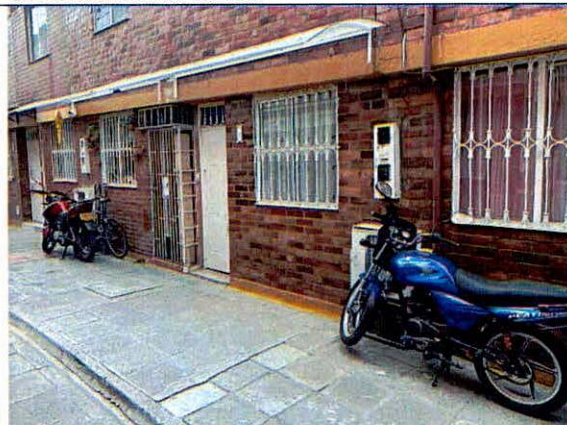
**Fotografía 6.** Vista desde el exterior del apartamento 201, sector con presencia de gotera.

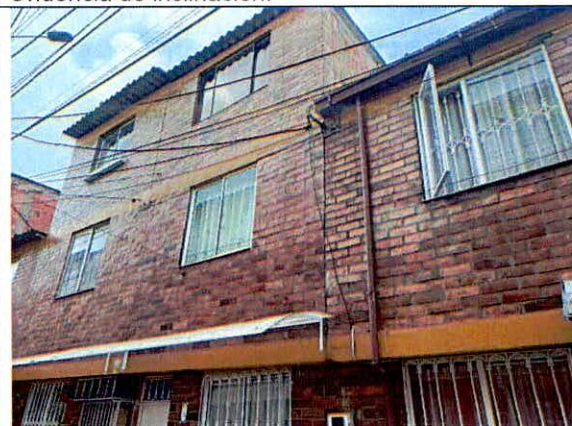
**Fotografía 7.** Vista de las fachas de las viviendas. Sin evidencia de daños.

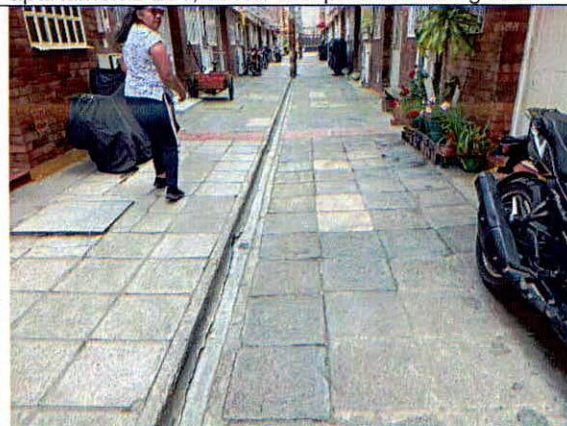
Por su parte, las zonas comunes se encuentran conformadas por senderos peatonales construidos en adoquines en concreto y algunos sectores con enchape en baldosas (Ver fotografía 8). Durante la inspección se evidencian deformaciones leves en la superficie de los senderos peatonales y algunos adoquines desprendidos, situación que no compromete su transitabilidad (Ver fotografías 9 y 10).

**Fotografía 8.** Senderos peatonales en adoquines en concreto.

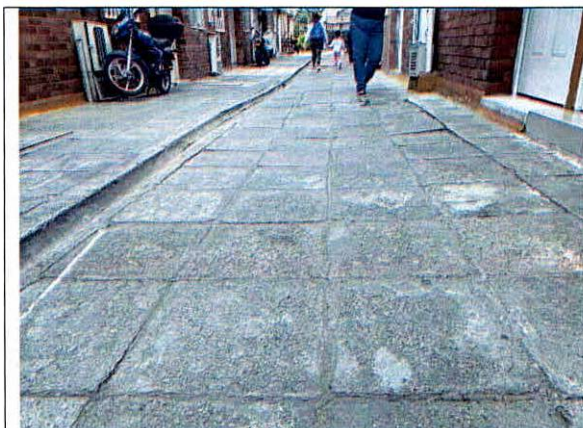
- Ausencia de mantenimiento de los senderos peatonales de acceso a las viviendas.

**Fotografía 9.** Deformaciones leves sobre la superficie de los senderos peatonales.

- Incremento en las deformaciones de la superficie de los senderos peatonales de acceso a las casas, así como algunos desprendimientos de adoquines que los conforman, que podrían en el largo plazo afectar su transitabilidad.

- A los responsables, encargados y/o propietarios del Conjunto Residencial La Estancia del Camino Salazar II Etapas I.II.III, en el Sector Catastral El Chanco I de la Localidad de Fontibón, hacer un seguimiento periódico de las condiciones de estabilidad de los senderos peatonales de acceso a las casas, con el propósito de desarrollar intervenciones oportunas que impidan la manifestación de situaciones que generen condiciones de riesgo.

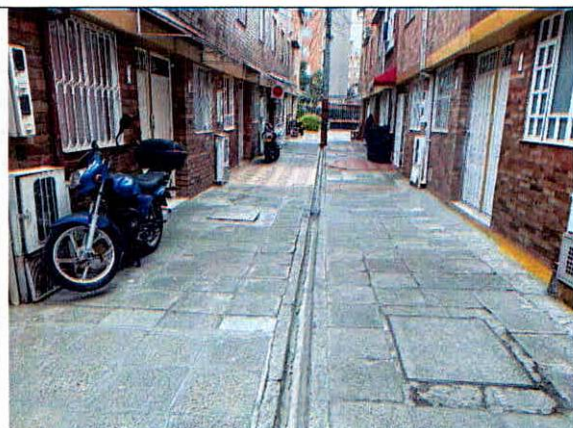
**Fotografía 10.** Adoquines en concreto desprendidos.
