## DIAGNÓSTICO TÉCNICO

**DIAGNÓSTICO TÉCNICO – DI No. 20023**  
**SUBDIRECCIÓN DE ANÁLISIS DE RIESGOS Y EFECTOS DE CAMBIO CLIMÁTICO**  
**GRUPO ASISTENCIA TÉCNICA**  
**RADICADOS 2023ER28638 Y 2023ER28431**

| <b>DIRECCIÓN:</b> | Calle 100 No.11-25 | <b>COORDENADAS<br/>ÁREA INSPECCIONADA</b> | X <sub>1</sub> :10375.36 Y <sub>1</sub> :109555.78<br>X <sub>2</sub> :103749.91 Y <sub>2</sub> :109547.79<br>X <sub>3</sub> :103732.87 Y <sub>3</sub> :109517.04<br>X <sub>4</sub> :103718.69 Y <sub>4</sub> :109518.81 | | | |

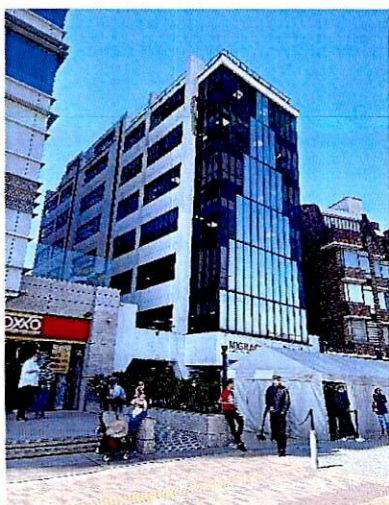
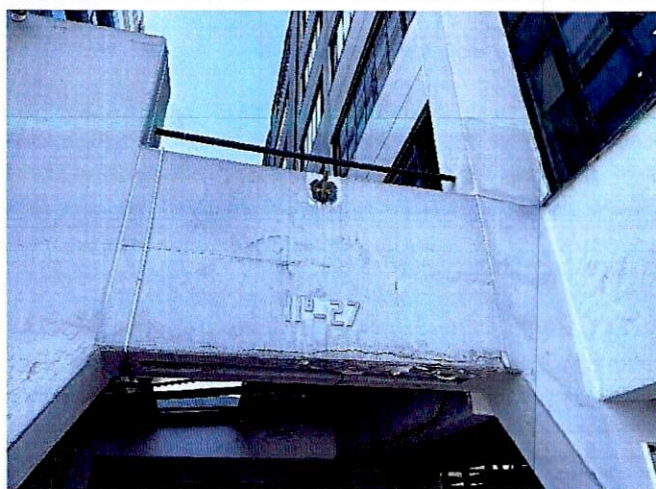
En el predio P1 evaluado funciona una de las sedes de Inmigración Colombia-Sede Bogotá, conformado por una estructura de ocho (08) niveles y un (01) sótano, construida bajo un sistema estructural en pórticos en concreto y placa de entepiso del mismo material, (Ver fotografías 1 y 2). La inspección visual se realiza en compañía del señor Diego Martínez (funcionario técnico administrativo del inmueble), durante la cual se observan los siguientes daños:

Fotografías 1 y 2. Fachada predio evaluado.

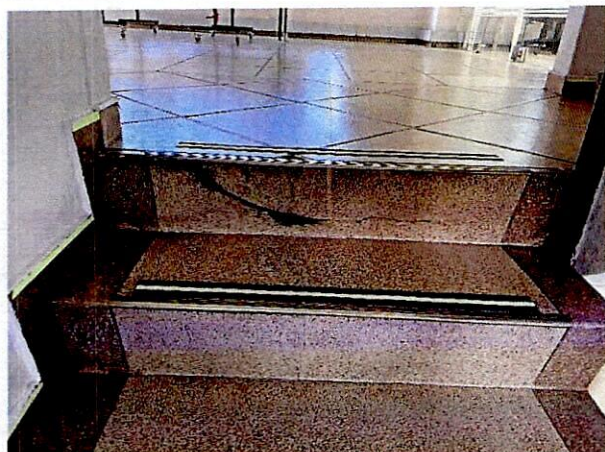
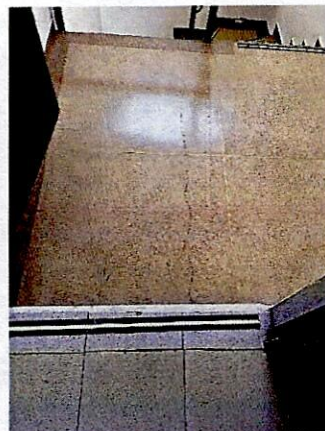
- Fisuras de tendencia longitudinal localizadas en acabados de piso y escaleras en el primer, tercer y séptimo nivel, (Ver fotografías 3 a la 6).
- Manchas de humedad localizadas en muros de antepecho, perimetrales de los niveles 1 al 6, (Ver fotografías 7 a la 10).

- Los daños identificados en el predio P1 posiblemente se encuentran asociados con ausencia de mantenimiento y asentamientos diferenciales propios de la edificación.

**Fotografías 3 y 4.** Daños identificados en acabados de pisos y escaleras al interior del predio evaluado.

- A los responsables, encargados y/o propietarios de la edificación emplazada en el predio de la Calle 100 No.11-25, en el Sector Catastral Chico Norte II Sector de la Localidad de Chapinero, conforme a lo dispuesto en el Código de Construcción para Bogotá D.C. (Acuerdo 20 de 1995), donde se establece que es obligación de los propietarios y/o responsables del inmueble, adelantar las acciones de reparación de los daños observados y mantenimiento rutinario del inmueble, con el fin de garantizar el buen comportamiento de la estructura durante su vida útil. Es importante mencionar que todas las acciones de reparación y/o intervención deberán de ser adelantadas garantizando que se cumplan con los requisitos establecidos en la normativa vigente (NSR-10), con el apoyo de personal idóneo; para la cual se deben tramitar los permisos y licencias respectivas.

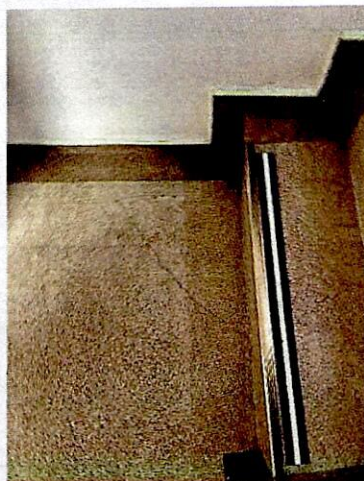
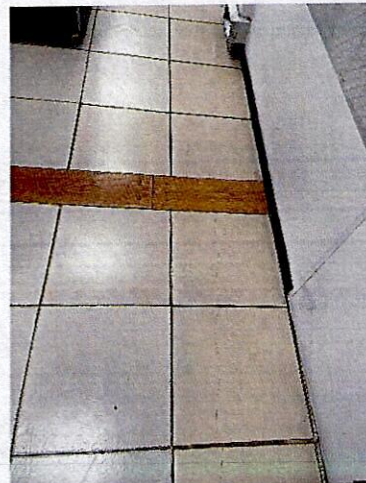
**Fotografías 5 y 6.** Daños identificados en acabados de pisos y escaleras al interior del predio evaluado.

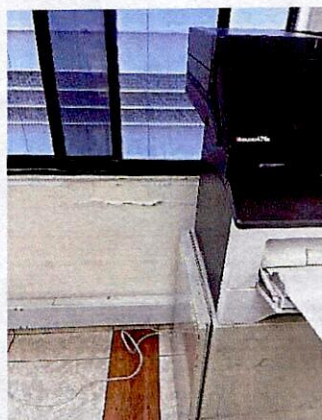
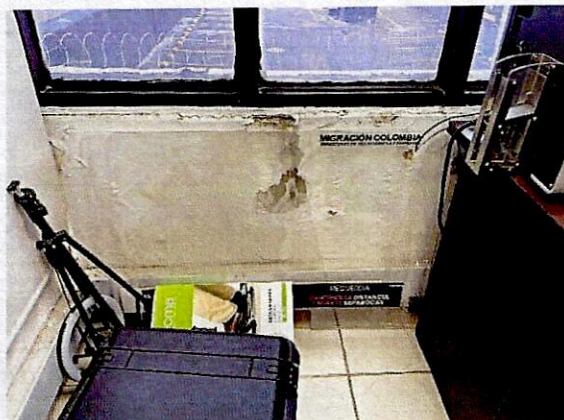
**Fotografías 7 y 8.** Manchas de humedad en muros de antepecho y perimetrales al interior del predio evaluado.

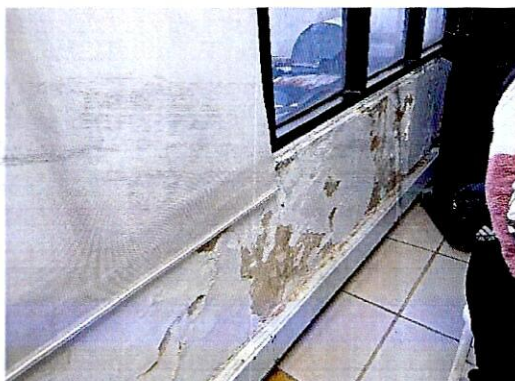
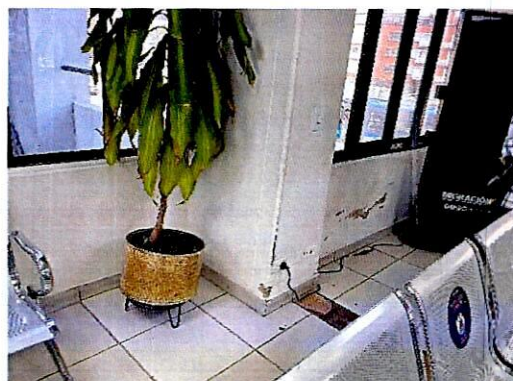
Fotografías 9 y 10. Manchas de humedad en muros de antepecho y perimetrales al interior del predio evaluado.

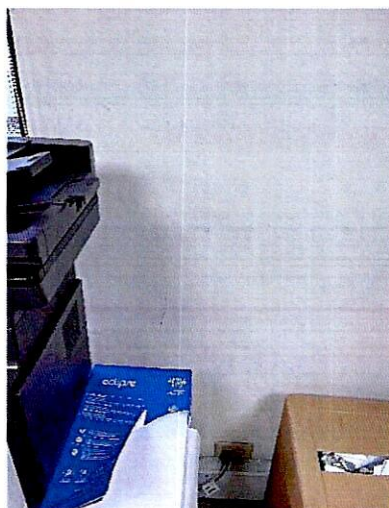
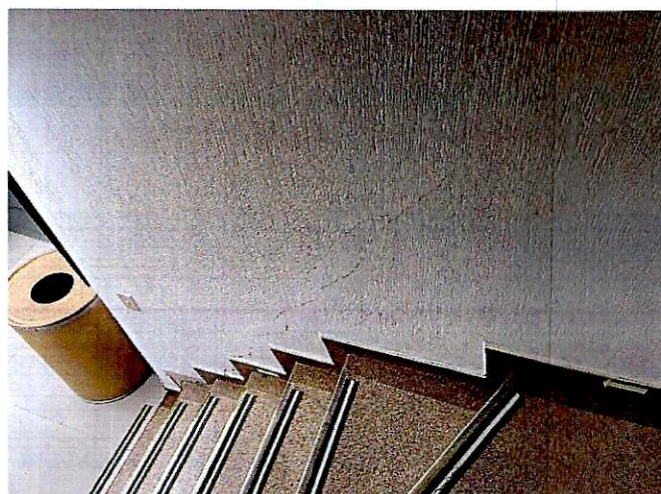
- Fisuras de tendencia horizontal y diagonal de aproximadamente 2mm de abertura y hasta 20cm de longitud, localizadas en muros de antepecho, muros interiores y recubrimiento de columnas, (Ver fotografías 11 a la 14).

Fotografías 11 y 12. Fisuras en muros de antepecho y divisorios al interior del predio evaluado.

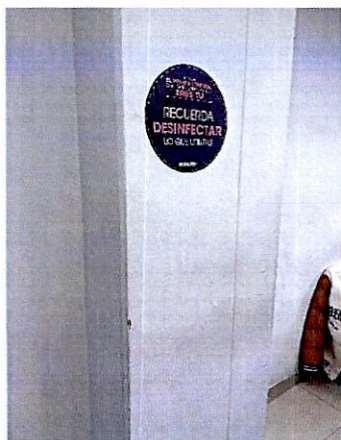
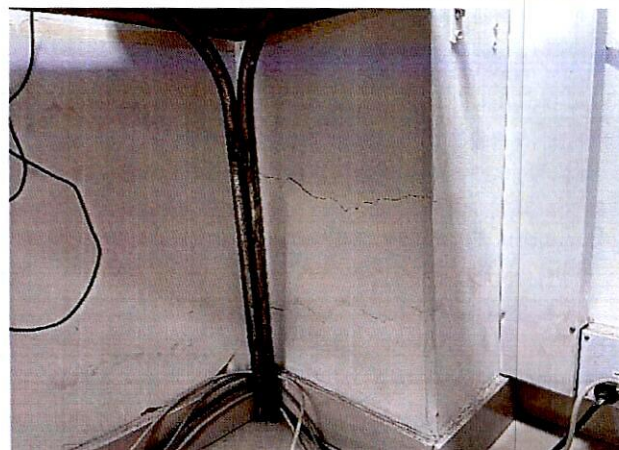
Fotografías 13 y 14. Fisuras en acabados de columnas y muros perimetrales al interior del predio evaluado.

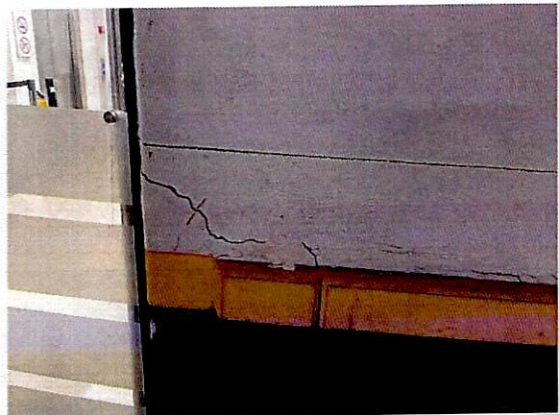
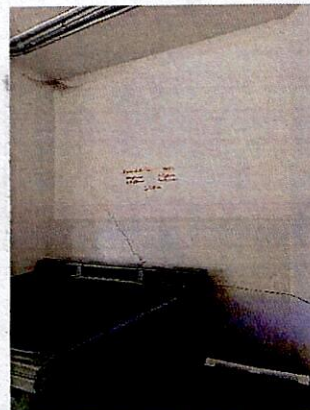
- Grietas de tendencia diagonal de hasta 4mm de abertura y 1.2m de longitud localizadas en dinteles y muros divisorios en el primer nivel (zona de parqueadero), (Ver fotografías 15 a la 18).

Fotografías 15 y 16. Grietas localizadas en muros divisorios primer nivel del predio evaluado.

- A los responsables, encargados y/o propietarios de la edificación emplazada en el predio de la Calle 100 No.11-25, en el Sector Catastral Chico Norte II Sector de la Localidad de Chapinero, en caso que deseen conocer el estado actual de la edificación se recomienda realizar un estudio detallado de vulnerabilidad y/o estudio de iteración suelo-estructura para determinar la capacidad y desempeño de la estructura y la cimentación que conforman dicho predio y conocer la causa real de los daños identificados y las acciones de intervención y/o reparación de los mismos. Dichos estudios deben desarrollarse garantizando que se cumplan los requerimientos establecidos en el Decreto No.926 del 19 de marzo de 2010, Reglamento Colombiano de Construcción Sismo Resistente NSR-10, de acuerdo con la normatividad vigente, para lo cual se debe tramitar los permisos y licencias respectivos.

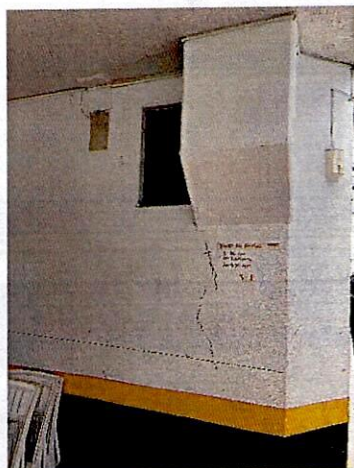
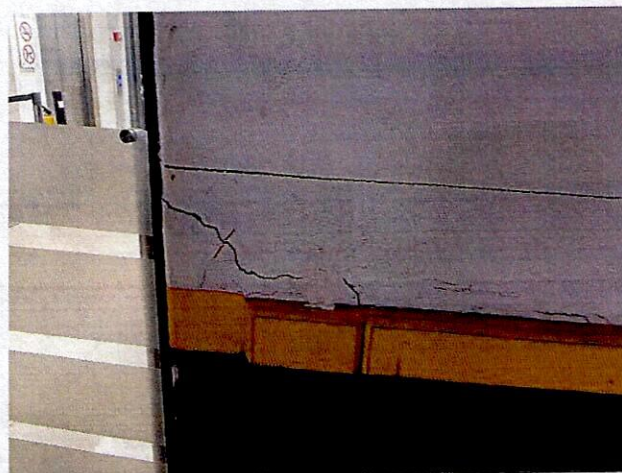
Fotografías 17 y 18. Grietas localizadas en muros divisorios primer nivel del predio evaluado.

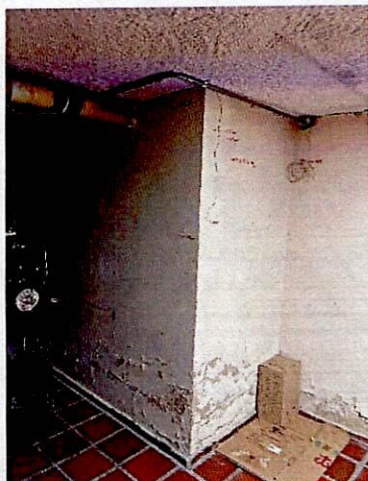
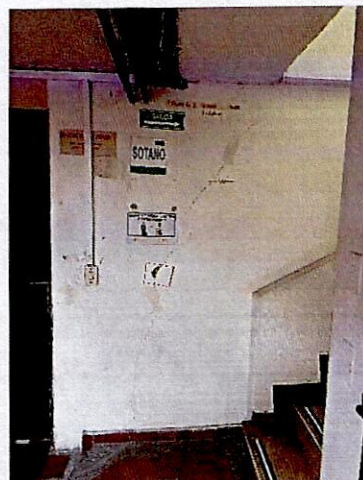
Fotografías 17 y 18. Grietas y manchas de humedad localizadas en muros divisorios primer nivel del predio evaluado.

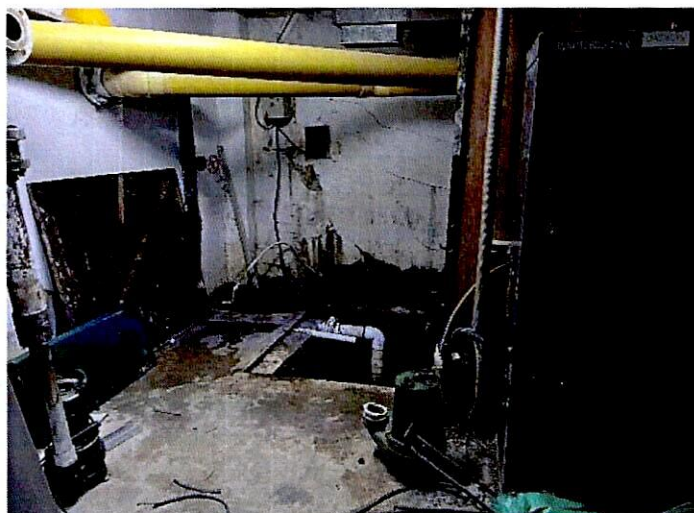
- Durante la visita técnica en toda la edificación se perciben fuertes olores, y se identifica que los malos olores provienen de una baja de aguas negras localizada en el sótano la cual se encuentra destapada, (Ver fotografía 19).

Fotografía 19. Caja de inspección de aguas negras a nivel de sótano predio evaluado.

- Dado que no es competencia del IDIGER el manejo de malos olores que se presenta al interior de la edificación evaluada, se recomienda a la Secretaría Distrital de Salud, desde su competencia, revisar el caso y determinar las acciones a implementar en el predio de la Calle 100 No.11-25, en el Sector Catastral Chico Norte II Sector de la Localidad de Chapinero. Una vez realizada la valoración, dar a conocer la respuesta al señor Luis Alberto Beltrán al correo electrónico [luis.beltran@migracioncolombia.gov.co](mailto:luis.beltran@migracioncolombia.gov.co).
