**DIAGNÓSTICO TÉCNICO No. 5150**  
**SUBDIRECCIÓN DE EMERGENCIAS**  
**COORDINACIÓN DE ASISTENCIA TÉCNICA**  
**RADICADO 2010ER16798**

| <b>DIRECCIÓN:</b> | Calle 70I Bis Sur # 26-01 | | | <b>ÁREA DIRECTA:</b> | 72 m <sup>2</sup> | | |

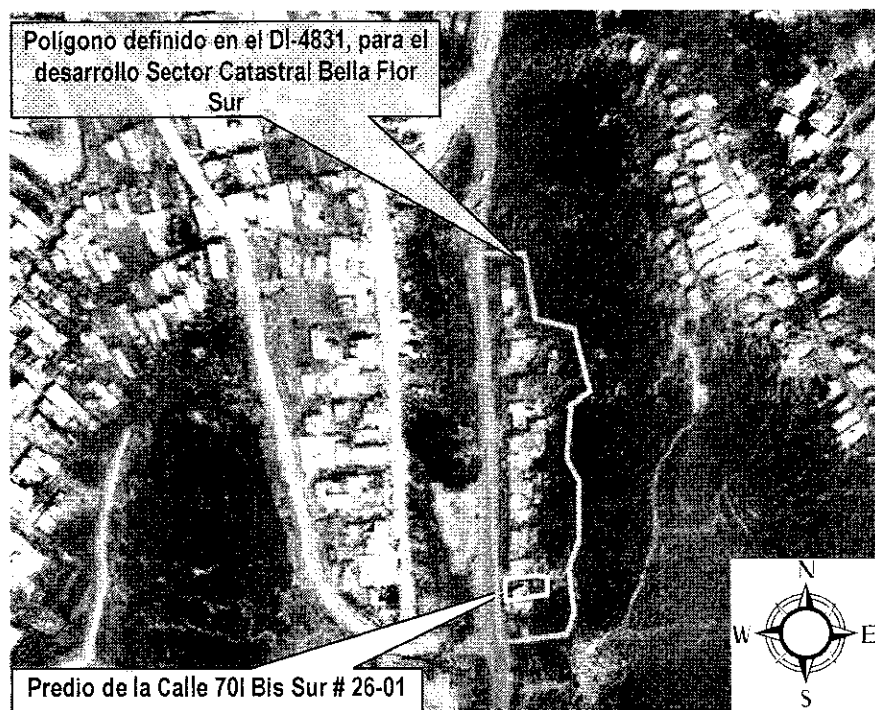
**Figura No. 1.** Localización del predio de la Calle70l Bis Sur # 26 - 01 en el desarrollo denominado Sector Catastral Bella Flor Sur de la Localidad de Ciudad Bolívar.

el desarrollo denominado Sector Catastral Bella Flor Sur, el cual fue evacuado, debido a las condiciones de riesgo y afectaciones en el corto plazo a la estabilidad y habitabilidad de la viviendas ubicadas en dicho polígono (Figura No.1).

Finalmente en el Diagnóstico Técnico No. DI-4831 se recomienda evacuar definitivamente e incluir con prioridad técnica uno (1) en el Programa de Reasentamiento de Familias Localizadas en Zonas de Alto Riesgo No Mitigable, los predios que se encuentran dentro del polígono definido para el Sector Catastral Bella Flor Sur de la Localidad de Ciudad Bolívar.

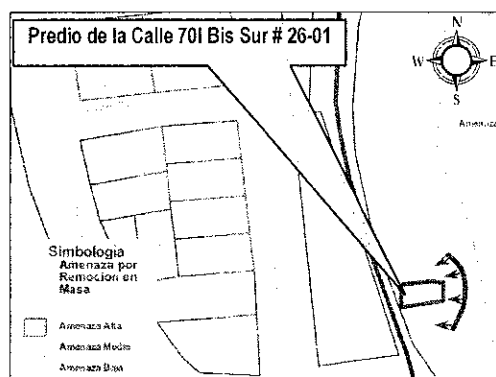
**Figura No. 2.** Categorización de amenaza por remoción en masa del predio de la Calle70l Bis Sur # 26 - 01 en el desarrollo denominado Sector Catastral Bella Flor Sur de la Localidad de Ciudad Bolívar.

De acuerdo con la información recopilada durante la visita técnica realizada al predio con nomenclatura Calle 70I Bis Sur # 26-01 Sur de la Localidad de Ciudad Bolívar, la información aportada por la comunidad y la información cartográfica que posee el Fondo de Prevención y Atención de Emergencias – FOPAE; información cartográfica contenida en los Conceptos Técnicos de Legalización con Cartografía Base levantada por la Secretaría Distrital de Planeación; el predio del radicado FOPAE 2010ER-16798 está ubicado en el desarrollo denominado Sector Catastral Bella Flor Sur, para lo cual el Fondo de Prevención y Atención de Emergencias - FOPAE, no emitió Concepto Técnico de Riesgo. Sin embargo, de acuerdo con el Plano Normativo de Amenaza por Remoción en Masa del Plan de Ordenamiento Territorial de Bogotá, POT (Decreto 190 de 2004, por el cual se compilan los decretos 619 de 2000 y 469 de 2003), el sector donde se localiza la vivienda de la Calle 70I Bis Sur # 26 – 01, se encuentran en una zona de amenaza media por procesos de remoción en masa (Figura No.2).

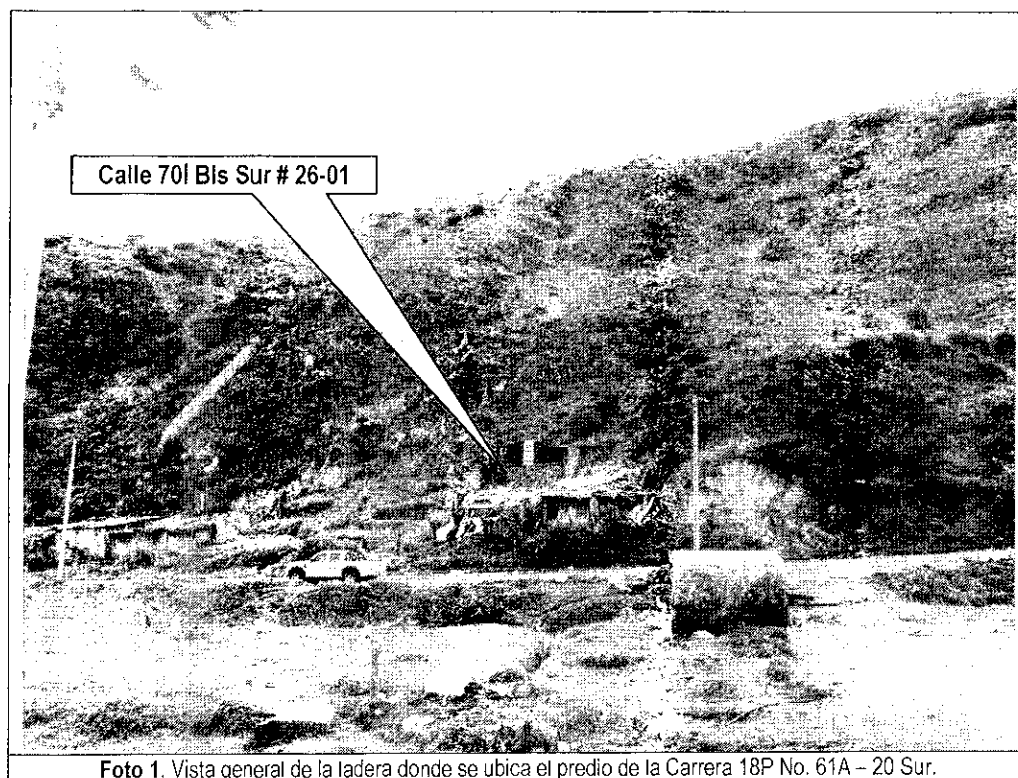
Adicionalmente, dicho predio se ubica hacia la parte baja de una ladera de pendiente variable entre moderada y alta ( $35^{\circ} \leq \beta \leq 50^{\circ}$ ), al costado oriental de la quebrada "Limas", en el sector de la vía Quiba (Figura 1), donde se observa que el alto grado de saturación de la capa vegetal presente en el sector, situación posiblemente asociada con las fuertes precipitaciones registradas en la zona, lo que proporciona condiciones favorables para la generación de fenómenos de remoción en masa de carácter local, en los predios ubicados sobre esta zona, procesos que pueden avanzar y convertirse en generales, razón por la cual al momento de la visita técnica se recomendó la evacuación del predio, dado la afectación en el corto plazo en sus condiciones de estabilidad y habitabilidad.

Foto 1. Vista general de la ladera donde se ubica el predio de la Carrera 18P No. 61A – 20 Sur.

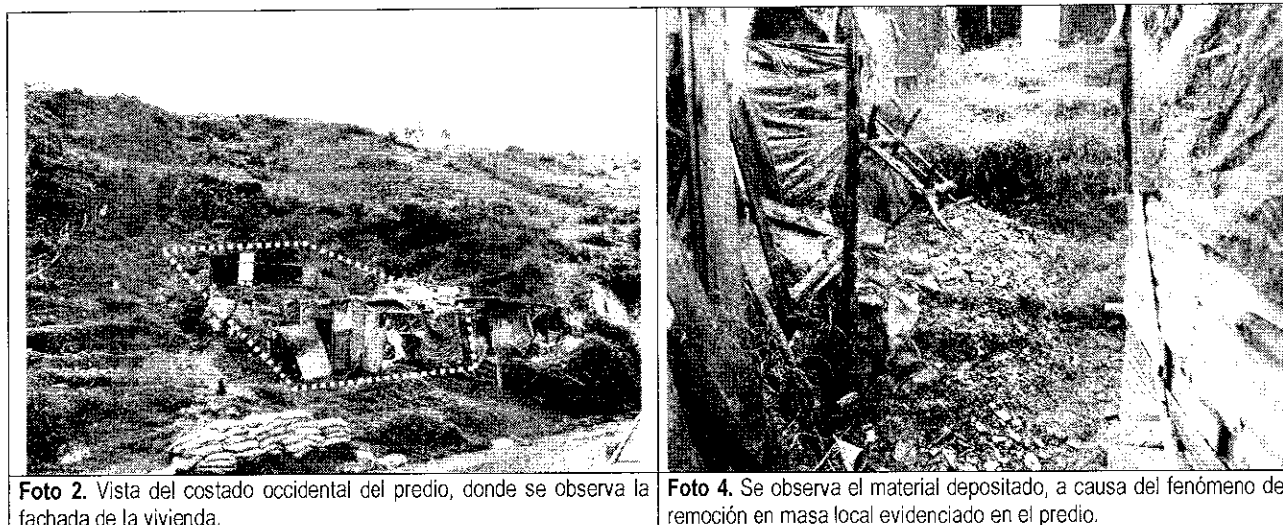
Se presentaron desprendimientos y flujos entre material residual y orgánico con un volumen aproximado a los 4 m<sup>3</sup>, material que se depositó al costado oriental del predio ubicado en la Calle 70l Bis Sur # 26 – 01, proveniente de un talud de corte de aproximadamente 1.5 m de altura y 6 m de longitud, desarrollado de manera antrópica y antitécnica, el cual carece de obras de estabilización y sistemas de manejo de la escorrentía superficial y subsuperficial, posiblemente realizado para el emplazamiento de la vivienda donde habita la familia de la señora Franquelina Beltran Riaño. Dicha vivienda se encuentra conformada por un nivel, construida en material de recuperación entre madera y latón, cubierta en tejas de zinc y sobrepiso en suelo afirmado. Así mismo, esta vivienda, evidencia algunas deficiencias constructivas relacionadas principalmente con el tipo de materiales, la carencia de adecuados elementos estructurales de confinamiento y amarre tipo vigas y columnas, y la carencia de cimentación, haciéndola altamente vulnerable ante la acción de cargas dinámicas.

- Evacuar definitivamente e incluir con Prioridad Técnica uno (1) en el Programa de Reasentamiento de Familias Localizadas en Zonas de Alto Riesgo No Mitigable, el predio de la Calle 70l Bis Sur # 26 – 01 en el desarrollo denominado Sector Catastral Bella Flor Sur de la Localidad de Ciudad Bolívar, en donde habita la familia de la señora Marina Arias Sánchez.
