DIRECCION DE PREVENCION Y ATENCION DE EMERGENCIAS

## DIAGNOSTICO No. 1094

**LOCALIDAD:** San Cristóbal  
**BARRIO:** Montecarlo  
**DIRECCIÓN:** Calle 8 sur entre carreras 15 y 15 A este  
**FECHA VISITA:** Mayo 3 de 2001  
**SOLICITANTE:** Alcaldía Local

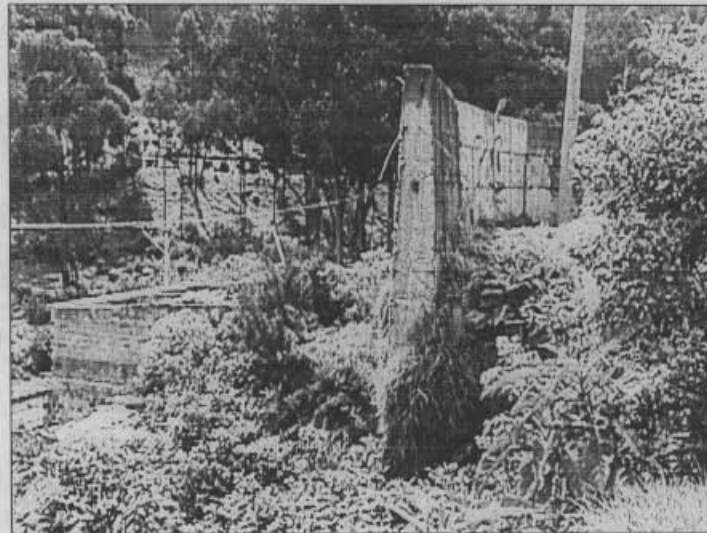
Sobre la calle 8° sur existe un muro de contención en voladizo, construido en concreto reforzado. La geometría del muro se ajusta a una curva del cerro, sobresaliendo 2.0 m en un tramo de 15 m y 5.0 m de vástago visible (ver Fotografía No. 1) y a nivel del camino en una longitud de 15 m y 3.0 m de vástago visible. El muro en general ha tenido buen comportamiento, excepto por un ligero cabeceo en una junta de construcción, que alcanza un desplazamiento de 5 cm.

**Fotografía No. 1** Muro de contención ubicado en la parte media de una ladera de alta pendiente. Vista W - E. El muro confina un camino peatonal.

- De la misma manera, el estudio debe encaminarse a la estabilización del paso entre la vía pavimentada y el muro en concreto reforzado, dándole continuidad, para permitir extender la prestación del servicio de alcantarillado pluvial y sanitario, y así evitar la saturación del terreno.

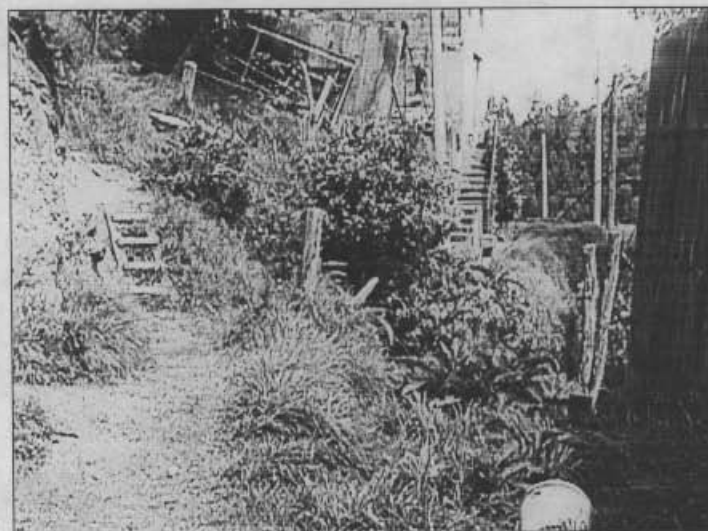
En una longitud de 20 m se implementó un sistema de contención para defender la banca del camino peatonal (que da acceso a por lo menos 20 viviendas), mediante la hinca de pilotes de madera y perfiles metálicos (ver Fotografía No. 2). Esta zona se observa muy húmeda por la ruptura de una tubería de gres del sistema de alcantarillado comunitario. El paso por este sector es estrecho por la pérdida progresiva de la banca y da lugar a un escarpe muy pronunciado, de por lo menos 4.0 m de altura.

**Fotografía No. 2** Costado occidental del camino peatonal antes del muro en concreto reforzado. Se aprecia la demarcación de la zona de ronda técnica y la estabilización con pilotes de madera y perfiles metálicos. Por esta razón, el sector no cuenta con servicio de alcantarillado.

- Restringir la excavación en la base del talud por parte de los propietarios de las viviendas ubicadas en la parte baja del paso peatonal.
- Dadas las condiciones actuales del talud, se recomienda el diseño de un sistema de contención en una longitud aproximada de 20.0 m, y el correspondiente sistema de drenaje que conduzca las aguas hasta el alcantarillado. De cualquier manera se debe mantener el uso peatonal del corredor.

- En las labores de diseño se debe tener en cuenta que la ubicación del elemento de contención a proyectar, debe quedar fuera de la ronda técnica de la quebrada Fucha definida por la EAAB.
