| | <b>DIAGNÓSTICO TÉCNICO</b> | Código: | CR-FT-42 |

**DIAGNÓSTICO TÉCNICO – DI No. 20028**  
**SUBDIRECCIÓN DE ANÁLISIS DE RIESGOS Y EFECTOS DE CAMBIO CLIMÁTICO**  
**GRUPO ASISTENCIA TÉCNICA**  
**EVENTO SIRE 5428105**

| <b>DIRECCIÓN:</b> | Carrera 53C No. 128B-67 | <b>CHIP Y/O COORDENADAS AREA INSPECCIONADA</b> | X <sub>1</sub> :101800.04 Y <sub>1</sub> :113178.64<br>X <sub>2</sub> :101815.81 Y <sub>2</sub> :113175.54<br>X <sub>3</sub> :101817.30 Y <sub>3</sub> :113185.15<br>X <sub>4</sub> :101801.82 Y <sub>4</sub> :113187.66 | | | |

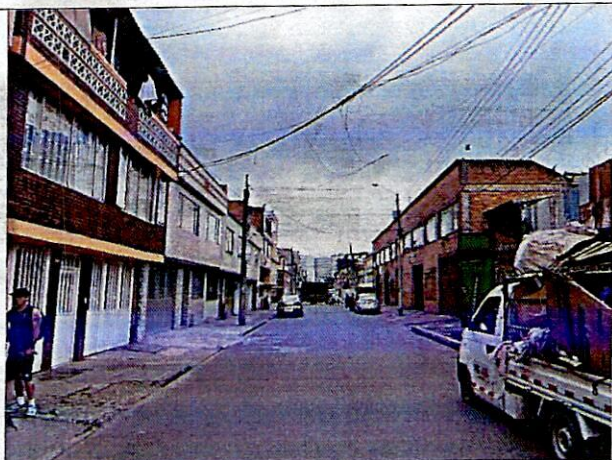
**Fotografía 1.** Vista general del Sector Catastral Prado Veraniego Sur de la Localidad de Suba

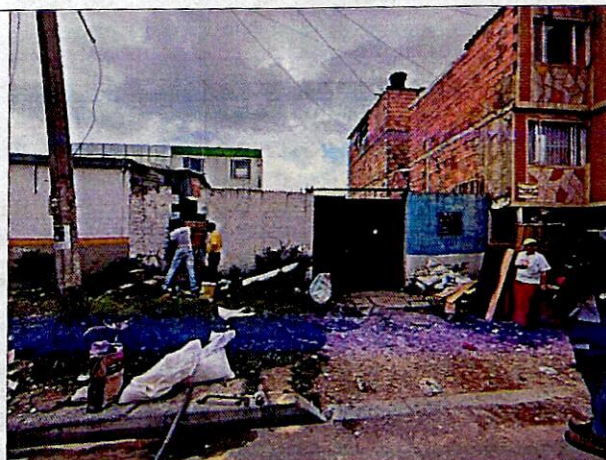
**Fotografía 2.** Fachada predio de la Carrera 53C No. 128B-67

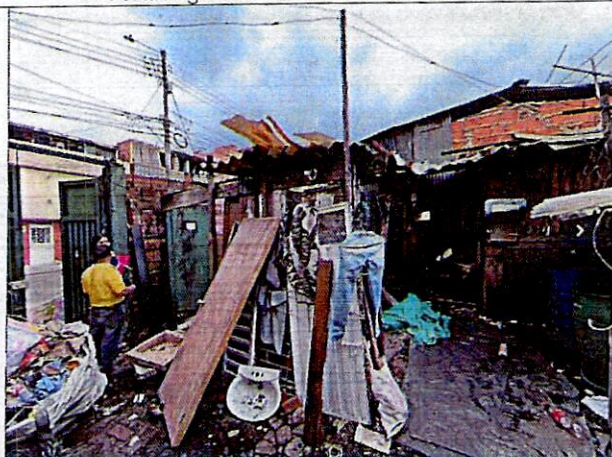
**Fotografía 3.** Unidad habitacional V1

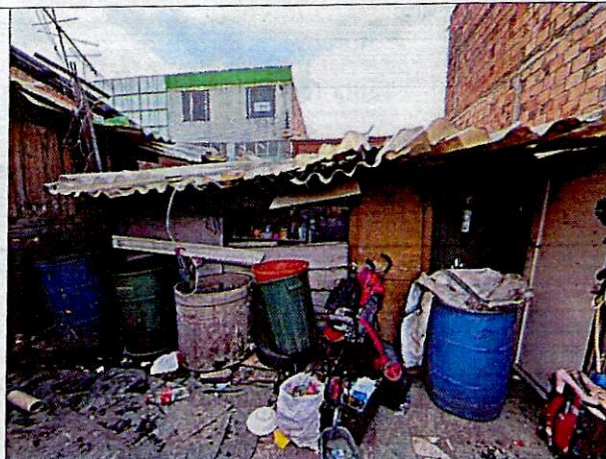
**Fotografía 4.** Unidad habitacional V2

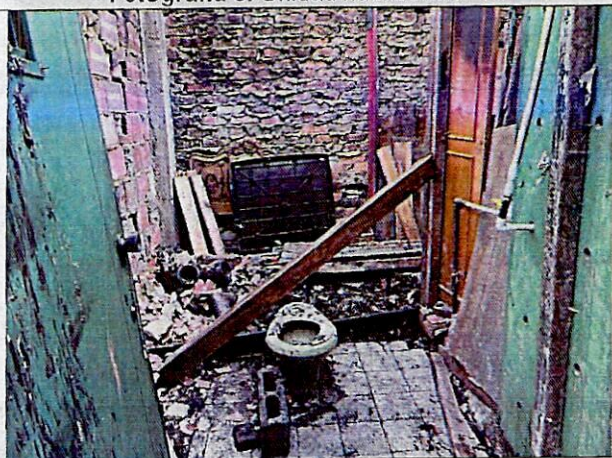
En horas de la madrugada del 03 de enero de 2024, se presenta un incendio en la unidad habitacional V1, ocasionando colapsos parciales en los elementos estructurales que la componen. Se evidencia el colapso de muros divisorios en mampostería, los cuales dividían la habitación del baño (ver fotografía 5). Adicionalmente, se observa el colapso de aproximadamente 50% de la cubierta conformada por tejas en plástico y correas en madera, donde se identifican elementos de madera potencialmente inestables (ver fotografías 6 y 7). De acuerdo con la comunidad, se presentaron grietas en el muro de cerramiento de la fachada principal del predio; sin embargo, en el momento de la visita se adelantaban acciones de reparación de los daños (ver fotografía 8).

- Es posible que los daños identificados en el predio de la Carrera 53C No. 128B-67, en el Sector Catastral Prado Veraniego Sur de la Localidad de Suba, estén relacionados con el incendio estructural que se presentó en la unidad habitacional V1.

**Fotografía 5.** Colapso de muro divisorio entre el baño y habitación de V1

- A los habitantes de la unidad habitacional V1 del predio de la Carrera 53C No. 128B-67, del Sector Catastral Prado Veraniego Sur de la Localidad de Suba, acoger la recomendación de evacuación preventiva, hasta tanto se adelanten las acciones de reparación y mejoramiento de la vivienda, siguiendo la normativa vigente y con los permisos correspondientes.

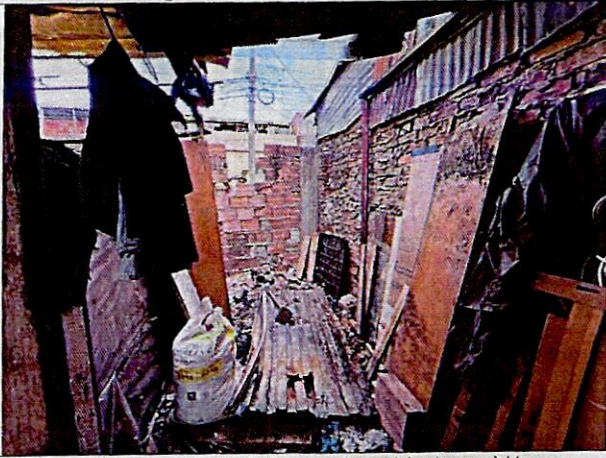
**Fotografía 6.** Colapso de cubierta en V1

De no adelantarse acciones de reparación y mejoramiento de la estructura de la unidad habitacional V1 del predio de la Carrera 53C No. 128B-67, en el Sector Catastral Prado Veraniego Sur de la Localidad de Suba, es posible que se presente un aumento de los desprendimientos de cubierta hacia zonas vitales de la unidad habitacional.

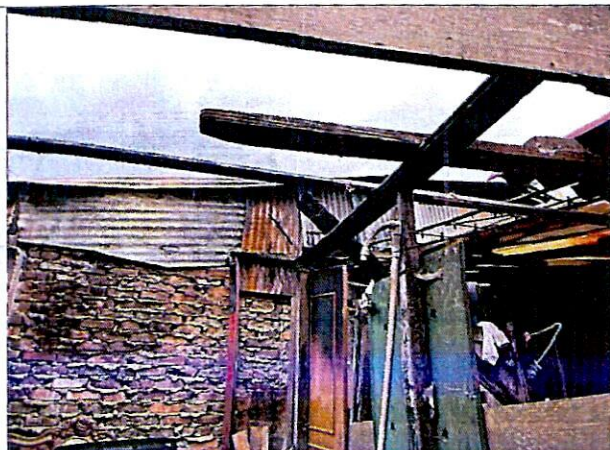
**Fotografía 7.** Elementos de madera inestables en la cubierta de V1

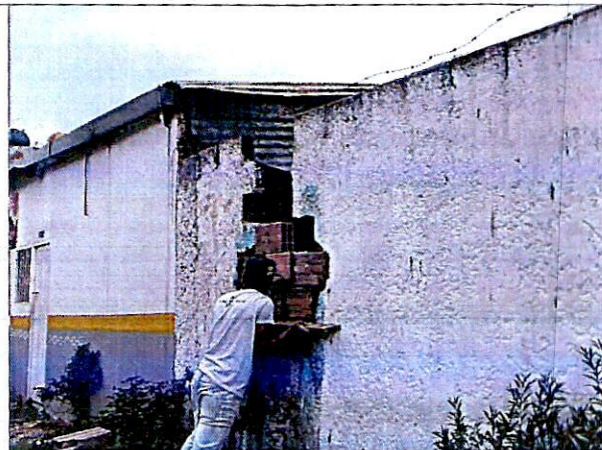
**Fotografía 8.** Reparación de los daños en el muros de cerramiento de la fachada del predio
