| | <b>DIAGNÓSTICO TÉCNICO</b> | Código: | <b>CR-FT-42</b> |

**DIAGNÓSTICO TÉCNICO – DI-20136**  
**SUBDIRECCIÓN DE ANÁLISIS DE RIESGOS Y EFECTOS DEL CAMBIO CLIMÁTICO**  
**GRUPO ASISTENCIA TÉCNICA**  
**EVENTO SIRE No. 5427731**

| <b>DIRECCIÓN:</b> | Puente de Av. Calle 116 con Carrera 45 (Autopista Norte) | | <b>COORDENADA MEDIA</b> | | 74° 06' 19" W | | |

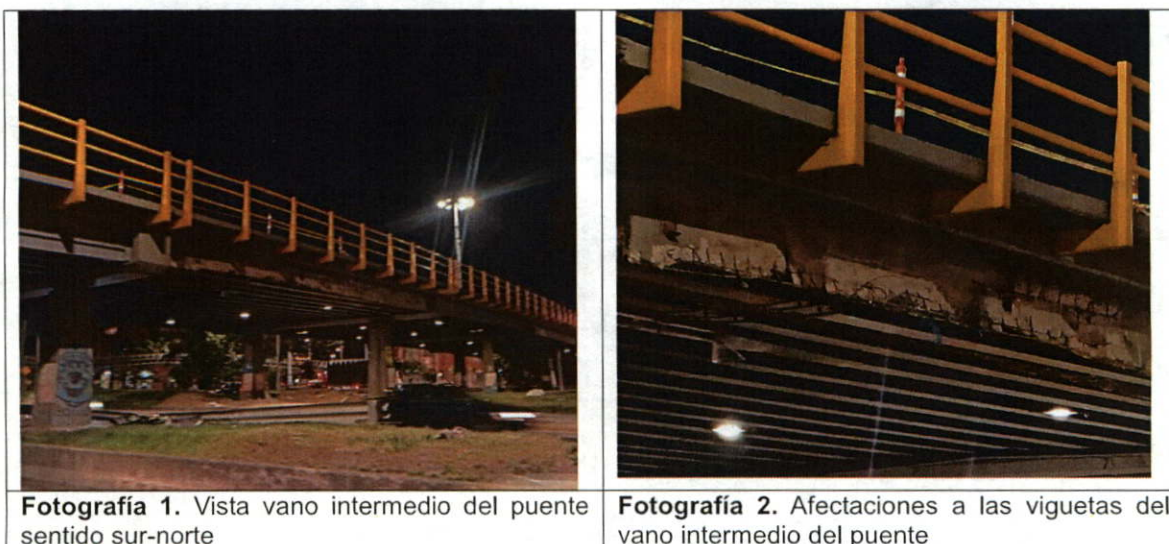
El evento de emergencia se activa por desprendimientos y caída de fragmentos del recubrimiento de las viguetas No. 2, 3 y 4, enumeradas así desde el costado Norte hacia el costado Sur, siendo la vigueta del costado Norte la vigueta No. 2, sobre el carril oriental del vano intermedio de la Autopista Norte en sentido Sur — Norte. Estos desprendimientos de concreto del recubrimiento generan adicionalmente pérdida de sección en la parte baja de la vigueta No. 2, en una altura de aproximadamente 10 cm medida desde la parte baja hacia la parte alta de la vigueta, dejando expuesto el correspondiente acero de refuerzo tanto longitudinal como transversal. Se aclara que, al momento de la visita, el material desprendido fue apilado, retirado y colocado sobre el separador contiguo, por lo que no se presenta obstrucción de la vía como se puede ver en las Fotografías 1 hasta 4.

Los daños evidenciados en la vigueta No. 1 del puente ocasionados por el impacto de un vehículo de carga sobre esta. Igualmente, debido a que no se ha realizado las reparaciones en la vigueta, sigue expuesto el acero de refuerzo de esta.

*Teniendo en cuenta que la configuración de las viguetas del puente es muy similar, se recomienda al Instituto de Desarrollo Urbano — IDU, realizar una inspección del estado de los encamisados de las viguetas del puente evaluado, que se localiza en la Av. Calle 116 a la altura de la Carrera 45 (Autopista Norte), en los Sectores Catastrales Santa Bárbara Occidental y San Patricio de la Localidad de Usaquén y en el Sector Catastral Mónaco de la Localidad de Suba, con el propósito de advertir posibles condiciones de inestabilidad de estos y adelantar las acciones correspondientes para evitar los riesgos asociados a nuevos desprendimientos y caídas de estos elementos.*

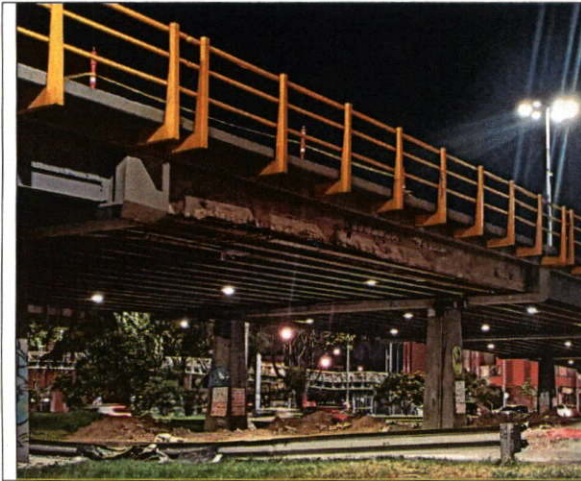
**Fotografía 3.** Afectaciones a las viguetas del vano intermedio del puente

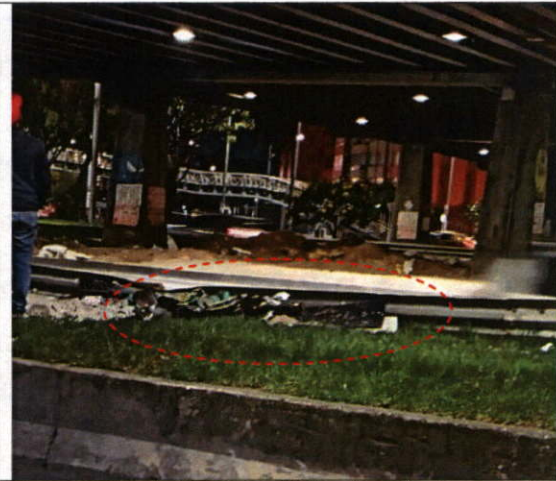
**Fotografía 4.** Desprendimientos de fragmentos de la vigueta
