| | <b>DIAGNÓSTICO TÉCNICO</b> | Código: | <b>CR-FT-42</b> |

**DIAGNÓSTICO TÉCNICO – DI No. 20465**  
**SUBDIRECCIÓN DE ANÁLISIS DE RIESGOS Y EFECTOS DE CAMBIO CLIMÁTICO**  
**GRUPO ASISTENCIA TÉCNICA**  
**APOYO INSTITUCIONAL**

| <b>DIRECCIÓN:</b> | KR 13 119 39 | <b>COORDENADAS ÁREA INSPECCIONADA</b> | X: 104.158,597<br>Y: 111.410,773 |

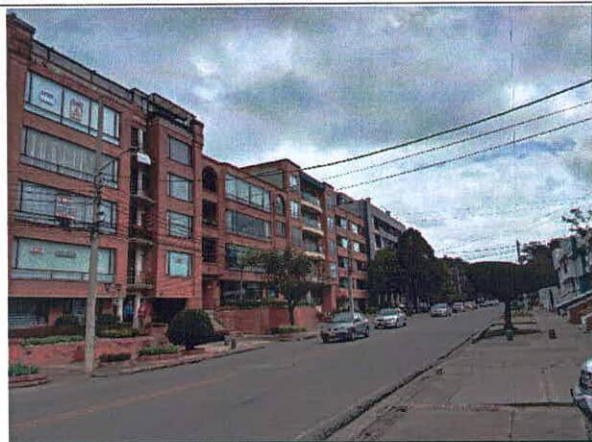
Personal del Instituto Distrital de Gestión de Riesgo y Cambio Climático - IDIGER, realizó visita técnica el día 21 de abril de 2024 al predio de la KR 13 119 39 ubicado en el sector catastral Santa Bárbara Central en la Localidad de Usaquén. Este se encuentra en una zona de pendiente suave, consolidada urbanísticamente, con vías de acceso vehicular pavimentadas, donde se emplazan edificaciones de entre uno (1) y seis (6) niveles (ver fotografía 1).

**Fotografía 1.** Vista general del sector de la KR 13 119 39.

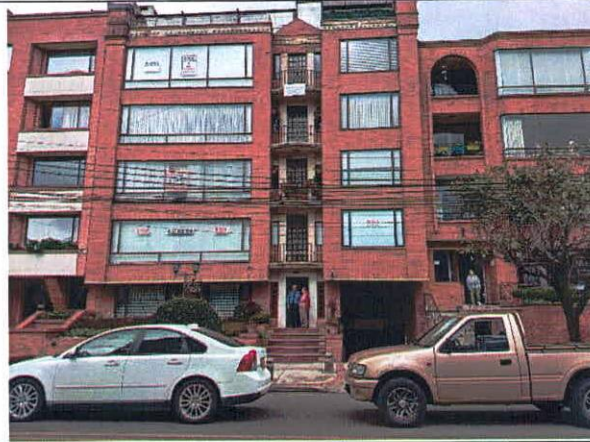
En el predio de la KR 13 119 39 se emplaza una edificación de 6 niveles de uso residencial y 3 subniveles de parqueaderos, construida posiblemente bajo un sistema estructural en pórticos de concreto reforzado con placas de entrepiso aligeradas en concreto, muros divisorios y perimetrales en mampostería y cubierta en losa de concreto similar a las de entrepiso (ver fotografía 2).

**Fotografía 2.** Edificio de la KR 13 119 39.

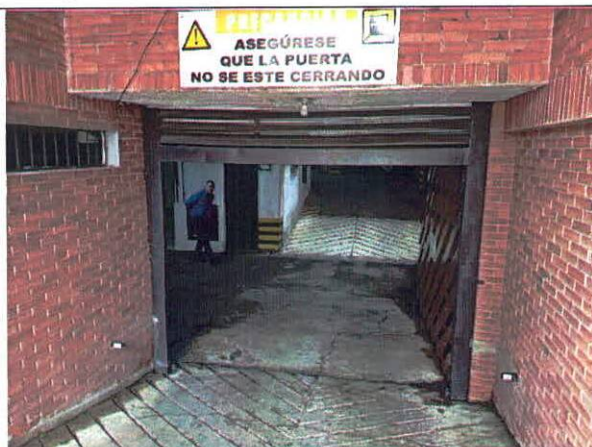
**Fotografía 3.** Zona de ingreso a parqueaderos.

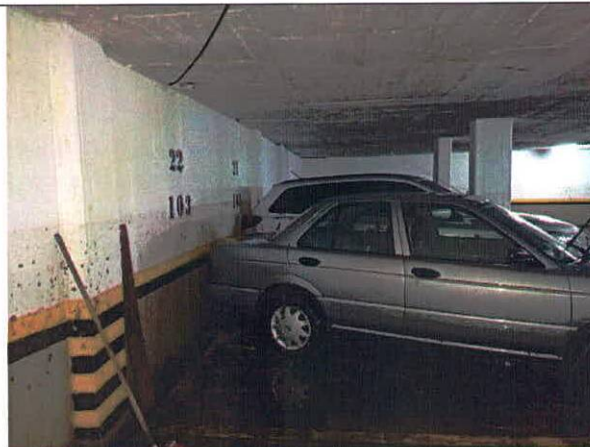
Se realiza inspección visual al interior del edificio en la zona de parqueaderos, en donde se presentó una inundación el día anterior a la visita, debido a las fuertes lluvias ocurridas en el sector, en nivel más bajo de este (6 m por debajo de la rasante de la vía de la KR 13 aproximadamente), se identifican las marcas de la lámina de agua sobre los muros perimetrales a una altura de 1,4 m aproximadamente, también se evidenciaron algunas humedades en la cara inferior de la losa de entrepiso hacia el costado occidental del parqueadero en un área de 4 m<sup>2</sup> aproximadamente. En el momento de la visita no se identifican más daños en los elementos estructurales y no estructurales de los sectores visitados.

- Deficiencias constructivas y ausencia de mantenimiento general. No obstante, no se puede descartar que los daños evidenciados estén posiblemente asociados con el inadecuado manejo de las aguas de escorrentía superficial, al igual que un posible taponamiento de las redes de alcantarillado pluvial en el sector y otros agentes externos que no se pudieron identificar durante la inspección visual.

**Fotografía 4.** Marca de la lámina de agua en el subnivel 3 de parqueaderos.

- A la Empresa de Acueducto y Alcantarillado de Bogotá – EAAB, desde sus competencias, realizar el correspondiente mantenimiento, revisión y verificación de la capacidad hidráulica y del estado de las redes e infraestructuras a su cargo en el sector de la KR 13 119 39 ubicado en el sector catastral Santa Barbara Central en la Localidad de Usaquén, principalmente en la vía de la KR 13 a la altura de la CL 119, haciendo énfasis en los sumideros y pozos de inspección situados sobre la vía y andén, con el propósito de evitar los correspondientes riesgos asociados, y adelantar las acciones a que haya lugar. De las acciones adelantadas informar a la comunidad del sector.

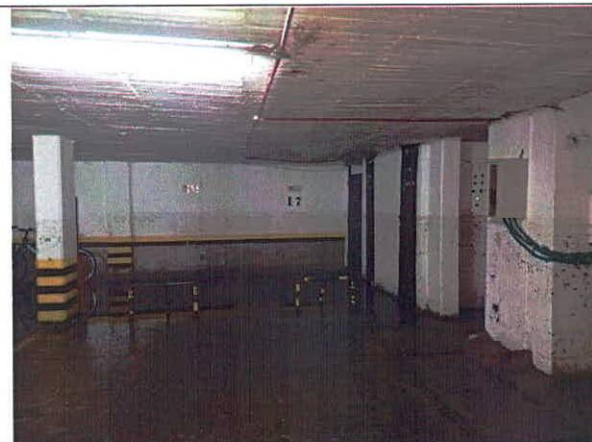
**Fotografía 5.** Humedad en la cara inferior de la losa de entripiso, subnivel 3.

- Es posible que, a largo plazo se presente continuación y aumento progresivo de las humedades identificadas en el edificio evaluado de KR 13 119 39 ubicado en el sector catastral Santa Barbara Central en la Localidad de Usaquén.

- A los responsables, encargados y/o copropietarios del edificio de la KR 13 119 39 ubicado en el sector catastral Santa Barbara Central en la Localidad de Usaquén, en caso de no existir condiciones o restricciones para el uso del suelo, se recomienda que, cumpliendo con los requisitos de la Ley 400 de 1997 (Decreto 926 de 2010 – Reglamento Colombiano de Construcción Sismo Resistente, actualmente NSR-10) y lo dispuesto en el Código de Construcción para Bogotá D.C. (Acuerdo 20 de 1995), donde se establece que es obligación de los propietarios y/o responsables de los inmuebles propiciar y efectuar el adecuado mantenimiento de sus instalaciones, adelantar acciones encaminadas al mantenimiento y/o reparación de los daños evidenciados, con el fin de garantizar la estabilidad y funcionalidad de la vivienda durante su vida útil. Cabe resaltar que, las acciones que se adelanten deben ser efectuadas por el personal idóneo y en cumplimiento de la normativa vigente.

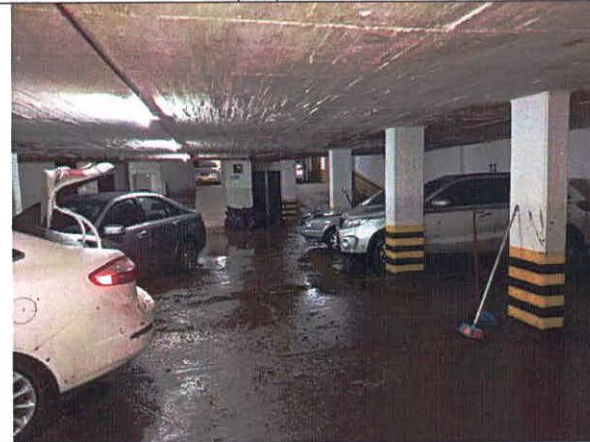
**Fotografía 6.** Estado general del subnivel 3 de parqueadero.
