| | <b>DIAGNÓSTICO TÉCNICO</b> | Código: | <b>CR-FT-42</b> |

**DIAGNÓSTICO TÉCNICO – DI No. 20536**  
**SUBDIRECCIÓN DE ANÁLISIS DE RIESGOS Y EFECTOS DE CAMBIO CLIMÁTICO**  
**GRUPO ASISTENCIA TÉCNICA**  
**RADICADO 2024ER8757, 2024ER8773, 2024ER9267, 2024ER9344, 2024ER9350**  
**EVENTO SIRE No. 5434015**

## 1. DATOS GENERALES DEL EVENTO

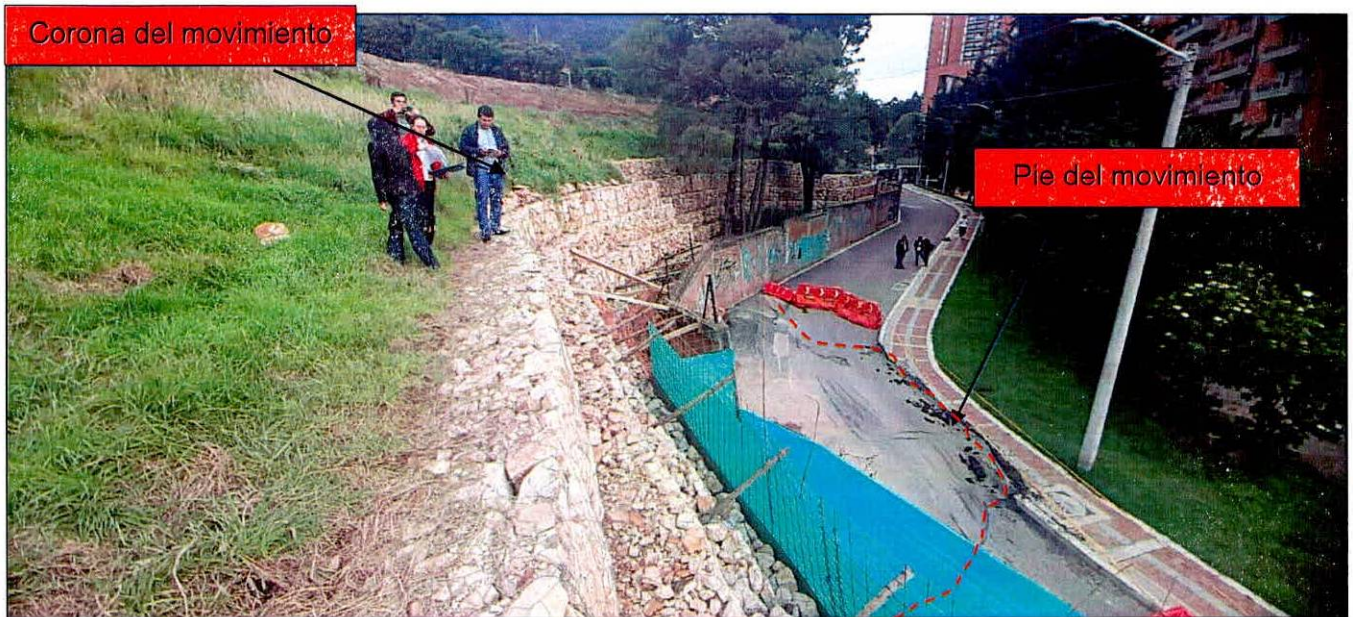
Por otro lado, durante la inspección al terreno ubicado en el predio P1 que es aledaño a la Carrera 1 entre la Calle 63 y la Calle 65A donde se localizan muros en gavión al parecer implementados como medida de contención del terreno que conforma parte de los terracedos adelantados en este, se observa una grieta de tracción en el terreno de aproximadamente 3 cm de abertura a lo largo de 25 m aproximadamente paralela al muro en gavión; además se evidencia desplazamiento de la parte inferior del tramo de gavión norte y de parte del suelo que contiene. , (Ver fotografías 32 a la 39). Se inspecciona la zona colindante al costado occidental de la vía vehicular, que comprende senderos peatonales y zonas verdes, no se observan grietas de tracción ni afectaciones en los adoquines o el terreno, (Ver fotografía 1 y figura 3).

**Fotografía 1.** Movimiento en masa evidenciado en la zona evaluada, el día 14 de mayo de 2024

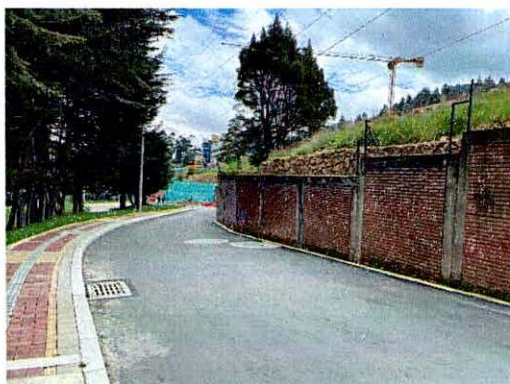
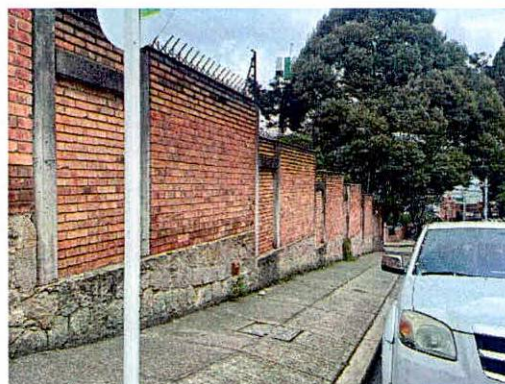
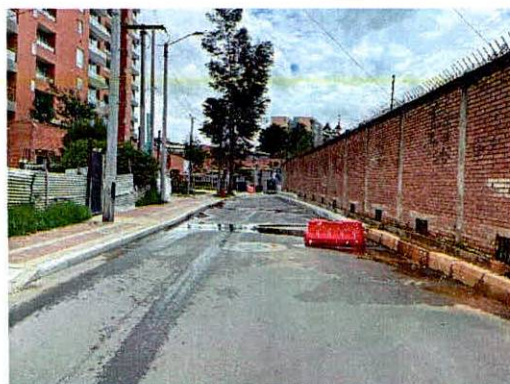
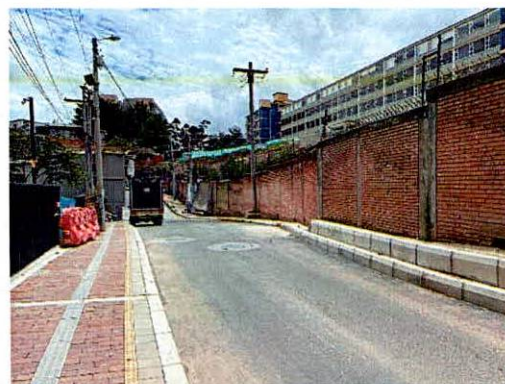
De acuerdo con la solicitud se realiza inspección a un muro de cerramiento localizado al costado occidental del predio P1, el cual corresponde a una estructura con una longitud aproximada de 1000 metros y altura de 3m, construido bajo un sistema estructural mixto mampostería confinada (columnas y vigas en concreto reforzado) y mampostería simple con una viga de confinamiento en la parte superior, (Ver fotografías 4 a la 7). Se evidencia colapso de una sección del muro de cerramiento de aproximadamente 15m<sup>2</sup> localizada en las coordenadas 74°03'13"W 4°38'42"N y depósito de los mampuestos sobre la vía vehicular de la Carrera 1 entre calle 63 y 65A. Es importante destacar que los encargados del predio P1 durante la visita técnica manifiestan que se había presentado el sábado 04 de mayo la caída de las dos (02) primeras hileras de mampostería del muro evaluado. En respuesta a una solicitud de la comunidad, ellos llevaron a cabo una intervención retirando una sección de aproximadamente 15m<sup>2</sup> del mismo, (consultar fotografías 8 a 11). Sin embargo, durante la inspección visual, no se ha podido verificar esta información. Adicionalmente, al revisar el estado actual del muro, se observan fracturas en los mampuestos en el lado sur, con una longitud aproximada de 2 metros y una apertura de hasta 5 centímetros, (ver fotografías 12 y 13).

Fotografías 4 y 5. Muro de cerramiento localizado al costado occidental del predio P1.

Fotografías 6 y 7. Muro de cerramiento localizado al costado occidental del predio P1.

- A los responsables, propietarios y/o encargados del muro de cerramiento localizado al costado occidental del predio P1 de la Transversal 1 Este No.66-50, en el Sector Catastral María Cristina de la Localidad de Chapinero, se recomienda adelantar las gestiones y/o acciones encaminadas a implementar las reparaciones de los daños evidenciados en el muro de cerramiento evaluado, con el fin de garantizar condiciones de seguridad, estabilidad y funcionalidad. Es importante mencionar que todas las acciones de reparación y/o intervención deberán de ser adelantadas garantizando que se cumplan con los requisitos establecidos en la normativa vigente (NSR-10), con el apoyo de personal idóneo; para la cual se deben tramitar los permisos y licencias respectivas.

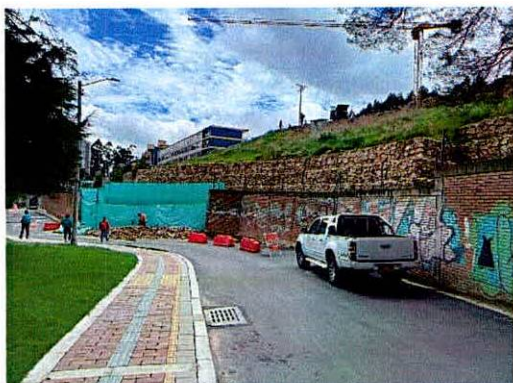
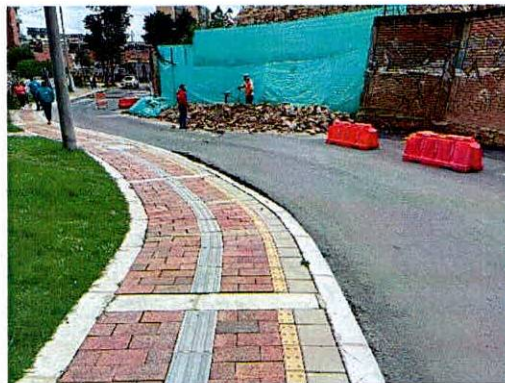
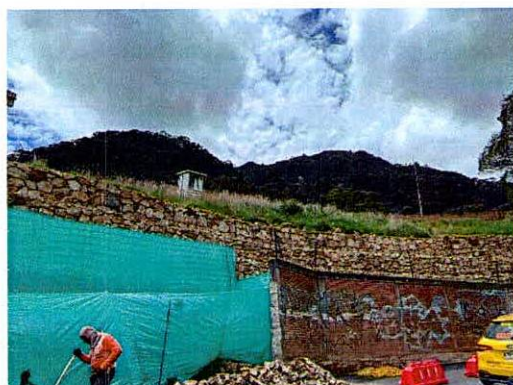
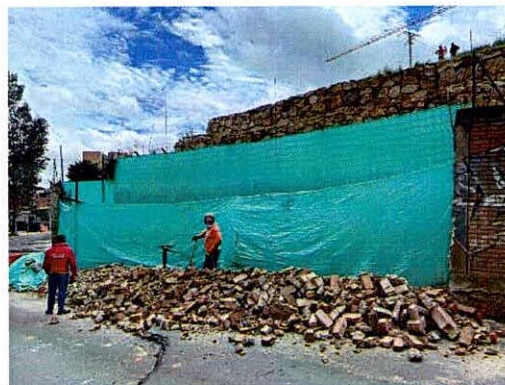
**Fotografías 8 y 9.** Muro de cerramiento zona donde se presenta colapso de mampuestos (fotografía tomada el 06 de mayo de 2024)

**Fotografías 10 y 11.** Muro de cerramiento zona donde se presenta colapso de mampuestos (fotografía tomada el 06 de mayo de 2024)

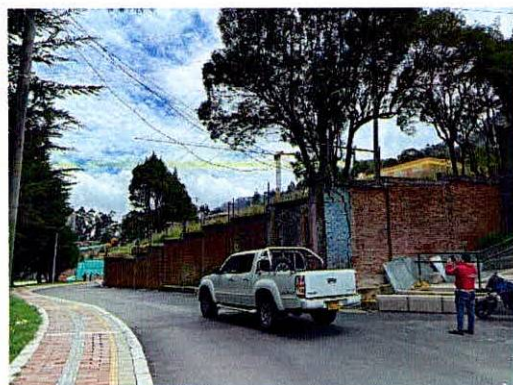
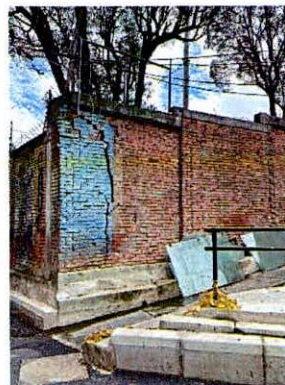
**Fotografías 12 y 13.** Muro de cerramiento localizado al costado occidental del predio P1 (costado sur) (fotografía tomada el 06 de mayo de 2024)

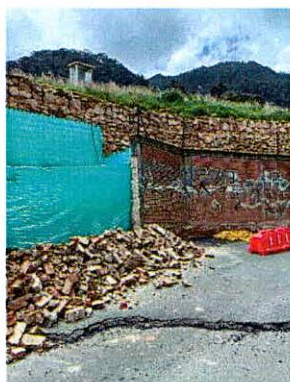
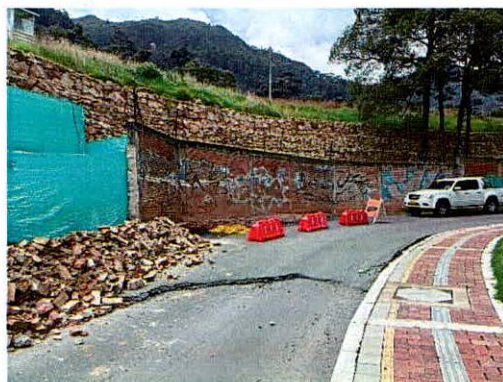
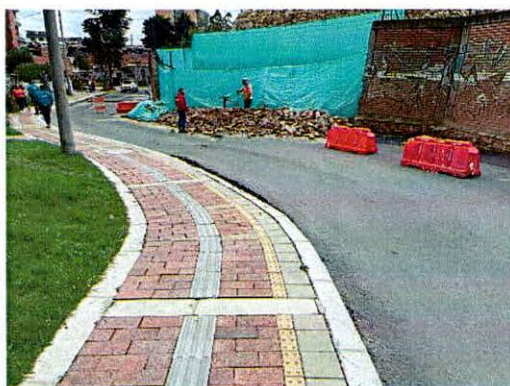
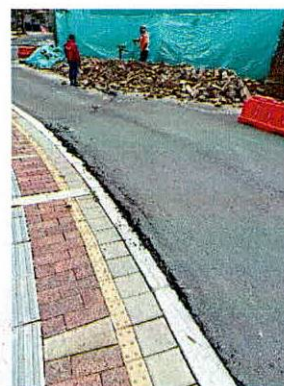
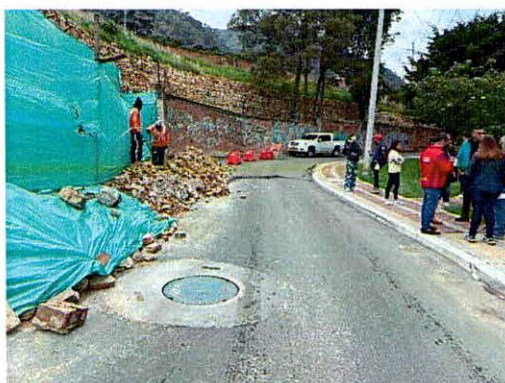
Posteriormente, se evalúa la vía vehicular de la Carrera 1 entre calle 63 y 65A, la cual corresponde a una estructura en pavimento flexible de aproximadamente 5m de ancho, se evidencia ausencia de sistemas para el manejo de las aguas de escorrentía superficial, (Ver fotografías 14 a la 18). Puntualmente en la zona colindante al muro colapsado, se observa sobre la vía ligeros levantamientos

de la carpeta asfáltica en el sentido transversal, (Ver fotografías 14 a la 18). Se anota que esta vía vehicular hacia el costado oriental colinda directamente con el predio P1 y hacia el costado occidental cuenta con un andén peatonal en adoquín con un ancho cercano a 1,2 m que es aledaño a una zona verde cubierta de pastos en donde también se ubica un poste de alumbrado público.

**Fotografías 14 y 15.** Levantamiento de la estructura de pavimento vía vehicular evaluada (fotografía tomada el 06 de mayo de 2024)

**Fotografías 16 y 17.** Levantamiento de la estructura de pavimento vía vehicular evaluada (fotografía tomada el 06 de mayo de 2024)

**Fotografía 18.** Levantamiento de la estructura de pavimento vía vehicular evaluada (fotografía tomada el 06 de mayo de 2024)

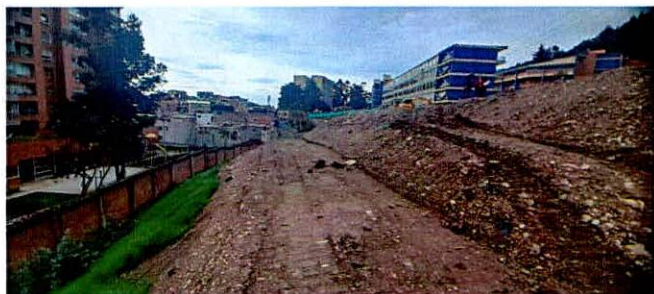
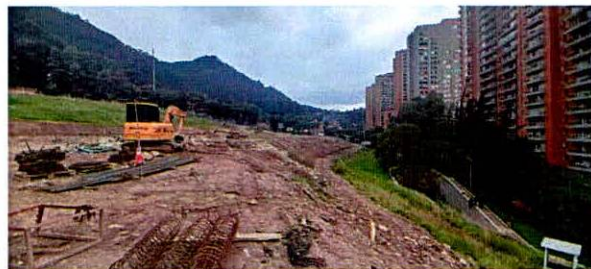
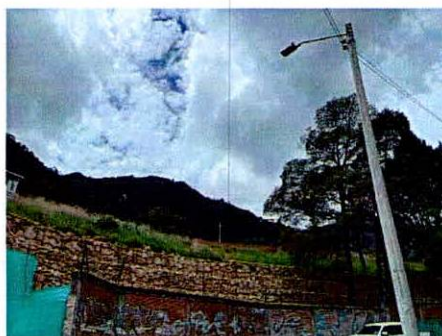
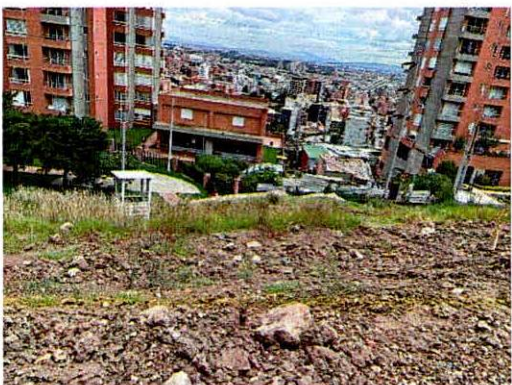
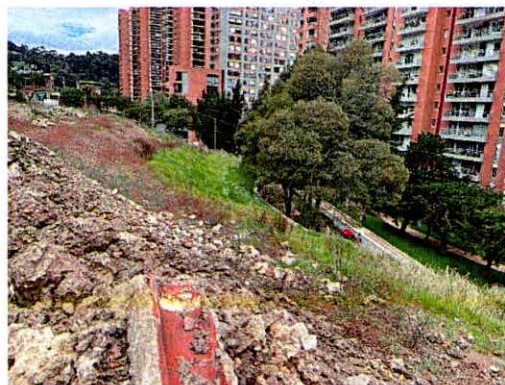
Durante la inspección visual se evalúa también la parte alta del terreno (predio P1), la cual corresponde a una zona de ladera intervenida, donde se han implementado terrazas con pendientes cercanas a los 45° en longitudes cercanas a los 60m, adicionalmente se identifica también unas estructuras de seis (06) líneas de gaviones (colindantes al muro de cerramiento evaluado), la cual corresponde posiblemente a obras de estabilización del terreno, estas estructuras tienen aproximadamente una longitud de 60m y altura cercana a los 5m, al momento de la inspección técnica estas estructuras no presentaban ningún tipo de daño, ni volcamiento, ni deslizamiento de las mismas. Asimismo, en el terreno en general no se identifican hundimientos, ni grietas de tracción ni desprendimientos de suelo, (Ver fotografías 19 a la 23).

**Fotografías 19 y 20.** Terraceo terreno localizado en el predio P1 (fotografía tomada el 06 de mayo de 2024)

**Fotografía 21.** Gaviones localizados parte posterior muro de cerramiento evaluado (fotografía tomada el 06 de mayo de 2024)

**Fotografías 22 y 23.** Terreno localizado en la parte alta de los gaviones predio P1 (fotografía tomada el 06 de mayo de 2024)

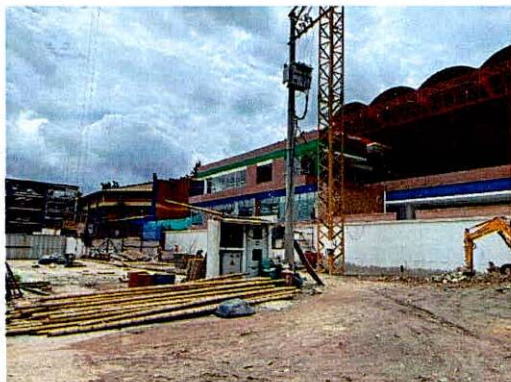
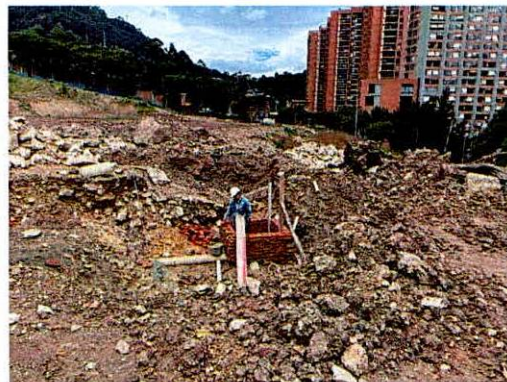
Por otro lado, durante el recorrido por el predio P1, se observa que se están llevando a cabo actividades constructivas relacionadas con la demolición y ampliación para equipar el colegio, según lo indicado en la valla de la licencia de construcción. Actualmente, en la zona de ladera colindante al movimiento se observa la construcción de cajas de recolección para el manejo de las aguas, (Ver fotografías 24 a la 26).

**Fotografías 25 y 26.** Actividades constructivas predio P1 (fotografía tomada el 06 de mayo de 2024)

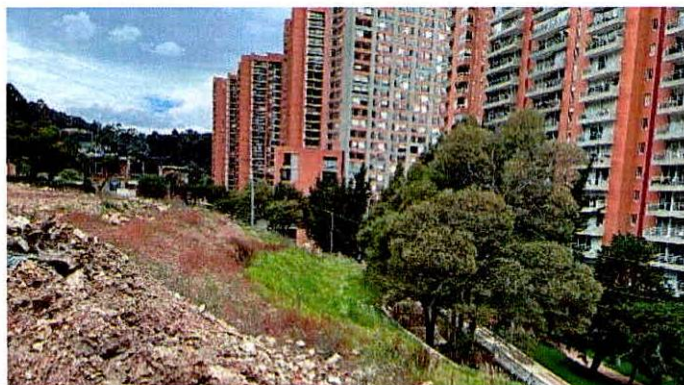
En último término durante la inspección, se observan algunos árboles en el interior del predio P1, adyacentes al muro de cerramiento que ha colapsado, con una ligera pérdida de verticalidad, (Ver fotografía 27).

**Fotografía 27.** Arboles localizados en el predio P1 (fotografía tomada el 06 de mayo de 2024)

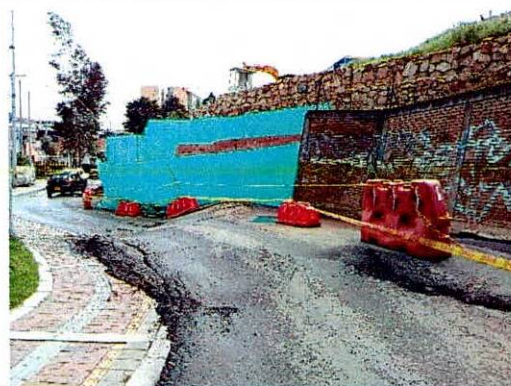
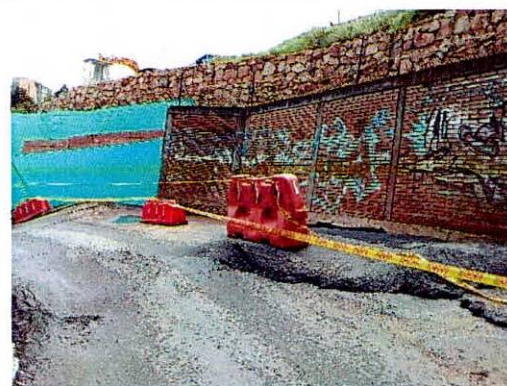
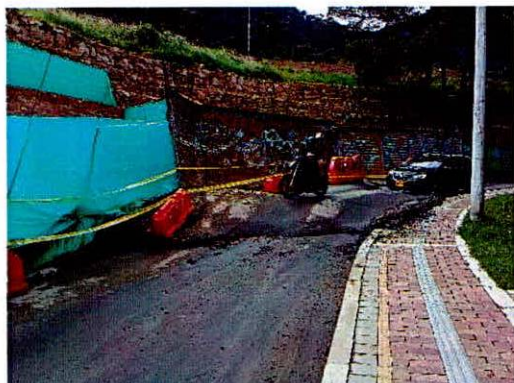
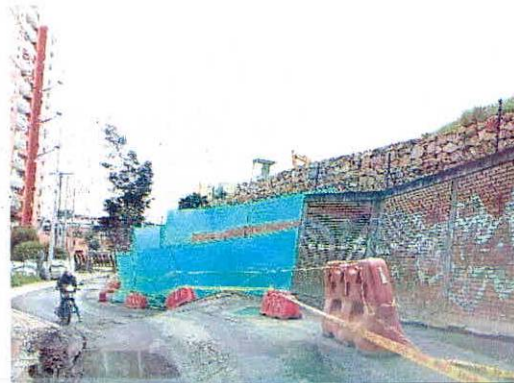
Se evidencia en la vía vehicular de la Carrera 1 entre las calles 63 y 65A, el levantamiento de la estructura de pavimento de la vía en un área de aproximadamente 35m<sup>2</sup>, se observa también varias grietas en la vía vehicular de tendencia longitudinal y transversal de hasta 2cm de abertura, (Ver fotografías 28 a la 31).

**Fotografías 28 y 29.** Levantamiento de la estructura de pavimento vía vehicular evaluada (fotografía tomada el 14 de mayo de 2024)

**Fotografías 30 y 31.** Levantamiento de la estructura de pavimento vía vehicular evaluada (fotografía tomada el 14 de mayo de 2024)

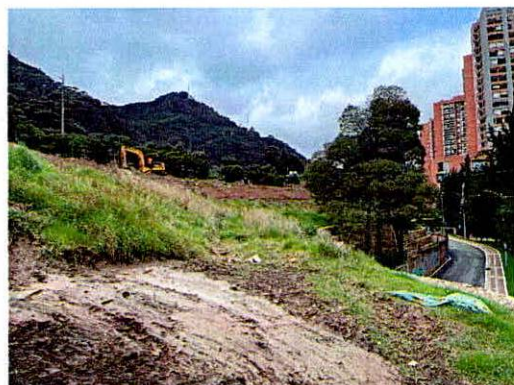
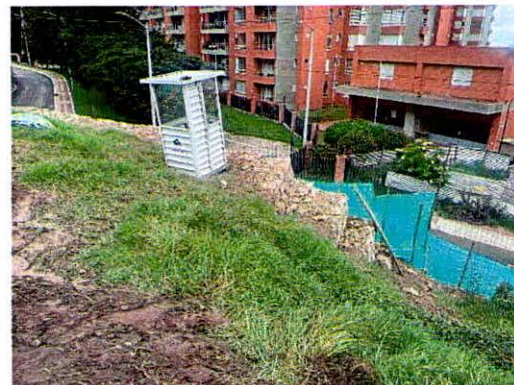
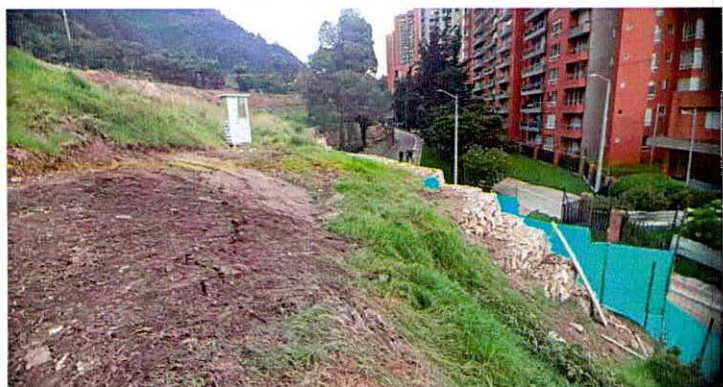
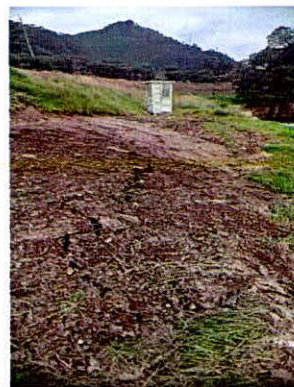
**Fotografías 32 y 33.** Terreno localizado en la parte alta de los gaviones predio P1 (fotografía tomada el 14 de mayo de 2024)

**Fotografías 34 y 35.** Grieta de tracción zona de ladera predio P1 (fotografía tomada el 14 de mayo de 2024)

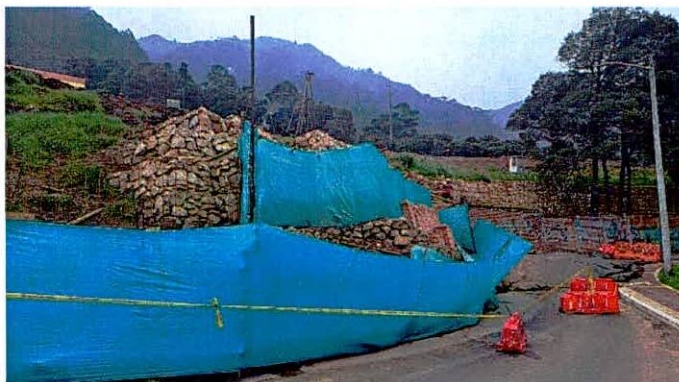
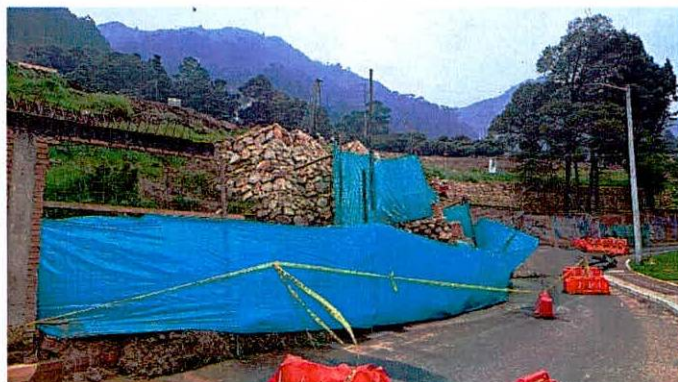
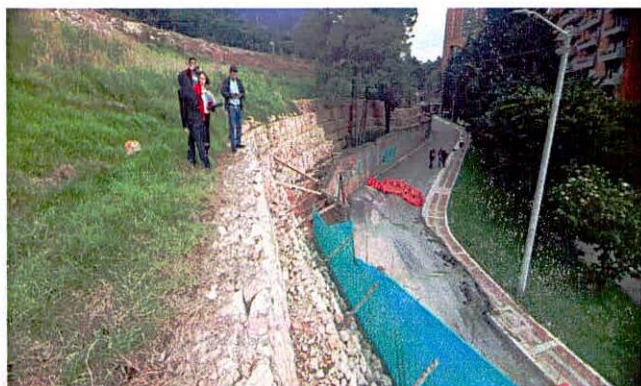
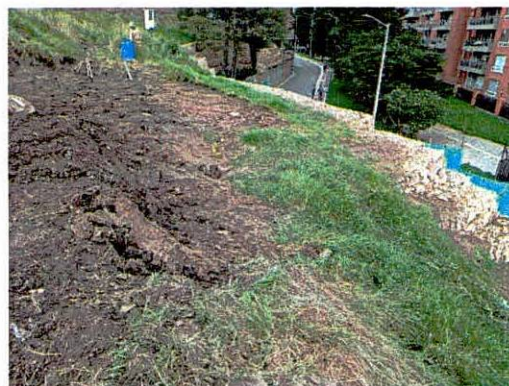
**Fotografías 36 y 37.** Afectación en las estructuras de gaviones (fotografía tomada el 14 de mayo de 2024)

**Fotografías 38 y 39.** Afectación en las estructuras de gaviones (fotografía tomada el 14 de mayo de 2024)

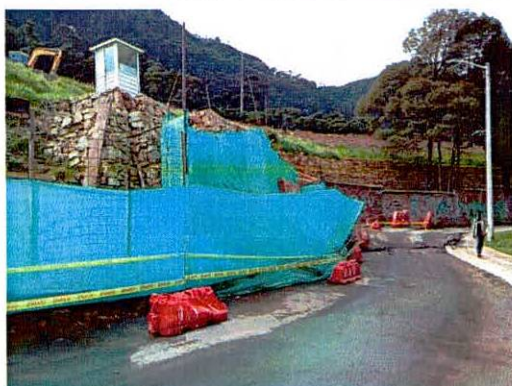
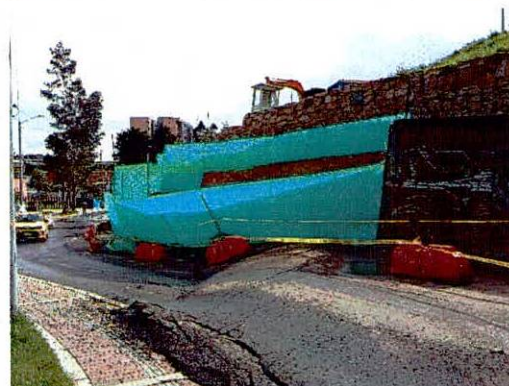
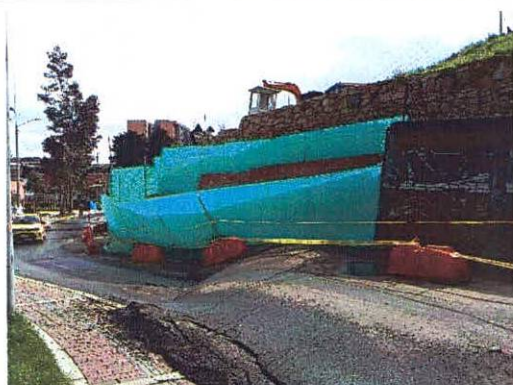
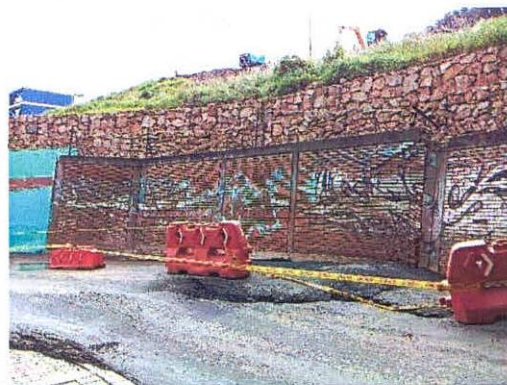
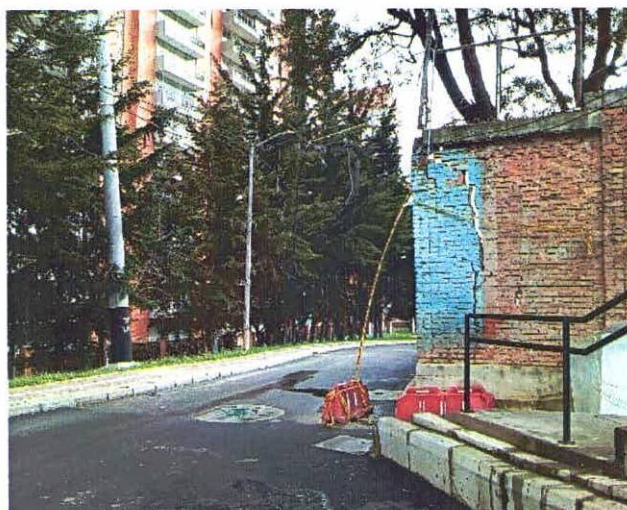
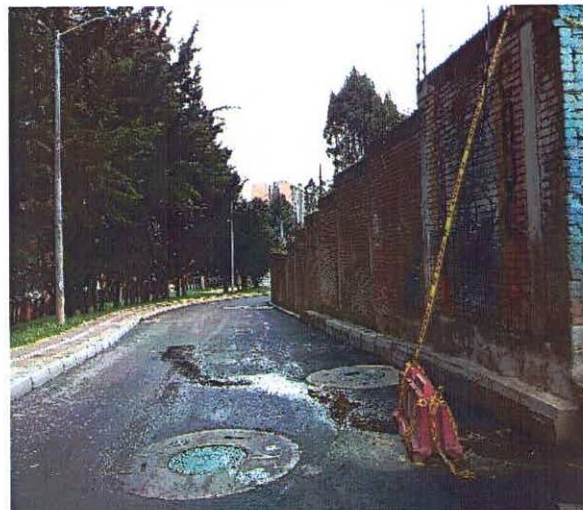
Por otro lado, se evidencia la caída de más secciones del muro de cerramiento que había colapsado, así como la pérdida de verticalidad de los segmentos de muro que están sin confinamiento y la deformación de algunos mampuestos, (Ver fotografías 40 a la 43). Finalmente, en el segmento del muro de cerramiento ubicado en el costado sur del predio P1, no se registra un aumento en la grieta previamente identificada. Además, se ha instalado un maletín como medida de restricción en ese carril (Ver fotografías 44 y 45).

**Fotografías 40 y 41.** Muro de cerramiento zona donde se presenta colapso de mampuestos (fotografía tomada el 14 de mayo de 2024)

**Fotografías 42 y 43.** Muro de cerramiento zona donde se presenta colapso de mampuestos (fotografía tomada el 14 de mayo de 2024)

**Fotografías 44 y 45.** Muro de cerramiento localizado al costado occidental del predio P1 (costado sur) (fotografía tomada el 14 de mayo de 2024)

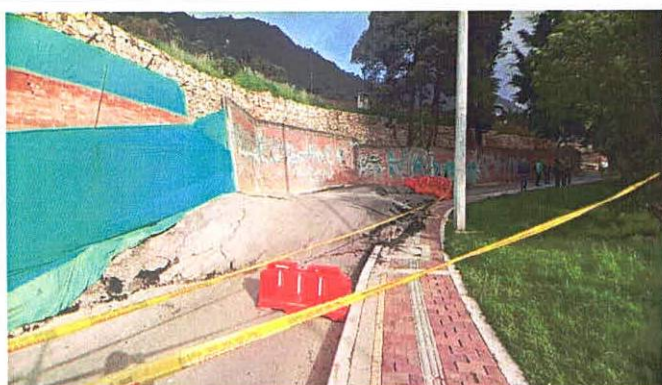
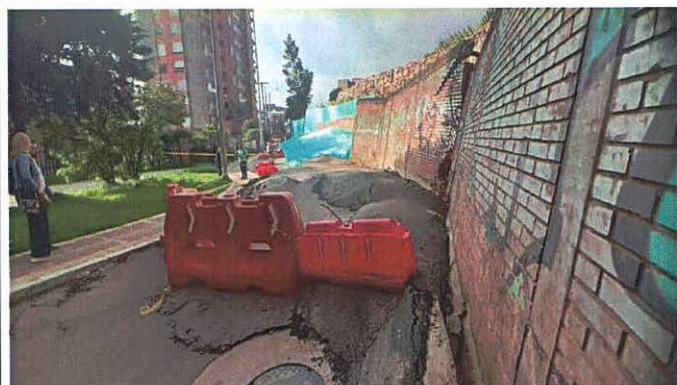
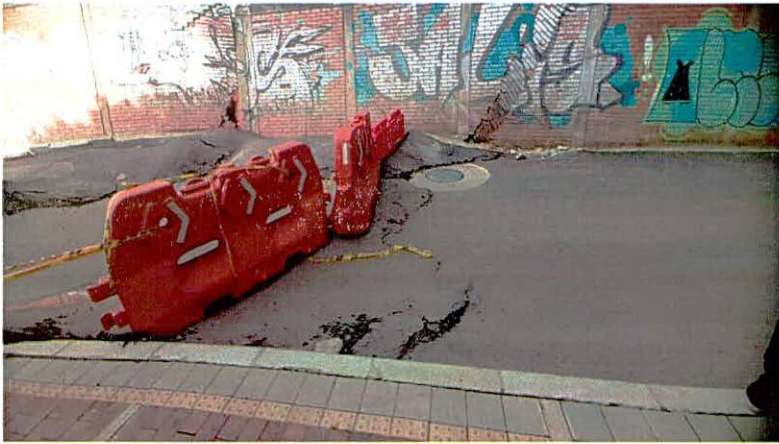
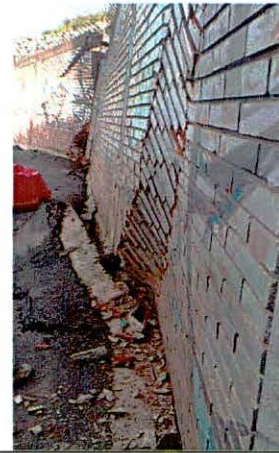
En horas de la tarde del 15 de mayo de 2024, se realiza una nueva verificación de las condiciones del sector ubicado en la Carrera 1 entre la Calle 63 y la Calle 65 A, encontrando que el pavimento afectado en esta zona presenta un mayor levantamiento, por lo que parte del material que lo conforma ha invadido parte del sendero peatonal, además se aprecian algunas separaciones y leves levantamientos del adoquín y bordillos de confinamiento que conforman el sendero peatonal aledaño (ver fotografías 47 a 50).

En cuanto al muro de cerramiento afectado del predio P1, se observa una mayor pérdida de verticalidad y mayores agrietamientos de la mampostería que lo conforma; de igual manera se aprecia que la pata del gavión se ha desplazado considerablemente en dirección hacia la vía, por lo cual parte de los cuerpos que conforman la parte baja del mismo se han ido deformando; así mismo se evidencia que el terreno posterior a la parte baja del gavión también se está desplazando. Sobre la vía vehicular se continúa presentando flujos de agua provenientes del terreno aledaño del predio P1 (ver fotografías 47 a 50).

**Fotografías 47 y 48.** Estado del sector de la Carrera 1, entre la Calle 63 y la Calle 65 A, observado el 15 de mayo de 2024.

**Fotografías 469 y 470.** Estado del sector de la Carrera 1, entre la Calle 63 y la Calle 65 A, observado el 15 de mayo de 2024.

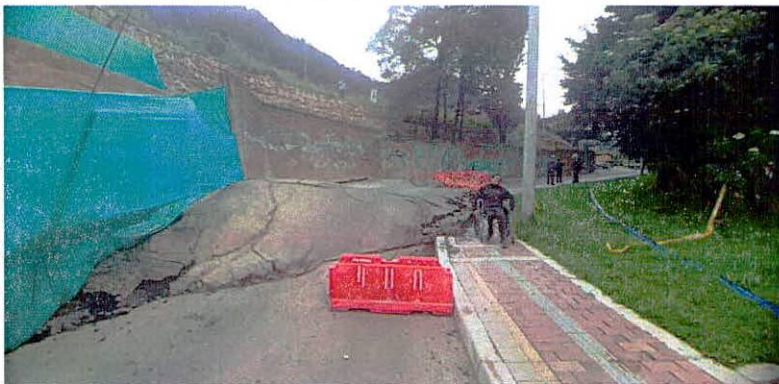
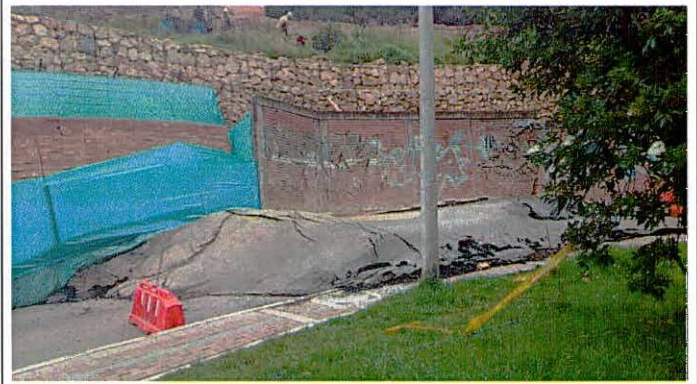
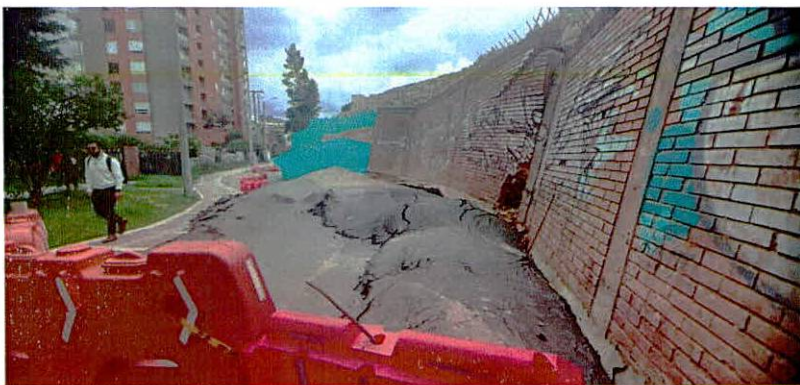
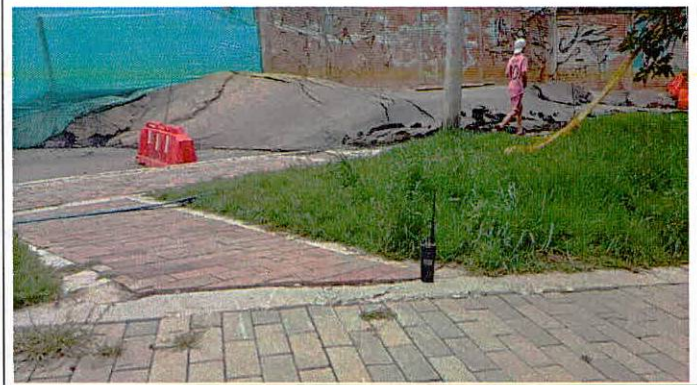
**Fotografías 51 y 52.** Estado del sector de la Carrera 1, entre la Calle 63 y la Calle 65 A, observado el 16 de mayo de 2024.

**Fotografías 53 y 54.** Estado del sector de la Carrera 1, entre la Calle 63 y la Calle 65 A, observado el 16 de mayo de 2024.
