**DIAGNÓSTICO TÉCNICO DI-20645**  
**SUBDIRECCIÓN DE ANÁLISIS DE RIESGOS Y EFECTOS DEL CAMBIO CLIMÁTICO**  
**GRUPO ASISTENCIA TÉCNICA**  
**RADICADO IDIGER 2024ER8380 – 2024ER8384**

## 5. ESCENARIO DE RIESGO: Actividad de la construcción.

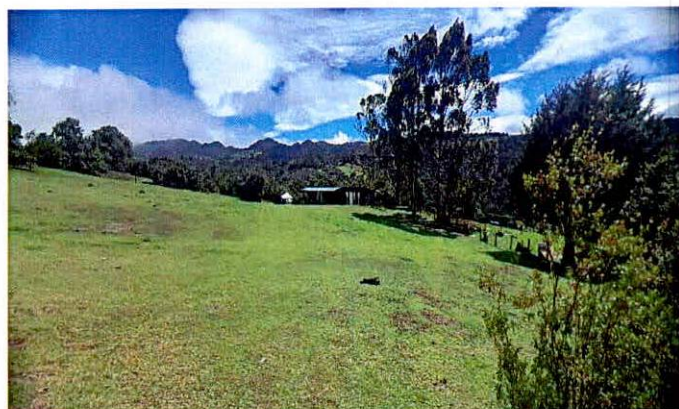
otra hacia el costado suroccidental, con coordenadas de localización E:107350.071 N:102150.309 y E: 107293.847 N:102123.850, respectivamente (ver fotografías 1, 2 y 5)

**Fotografía 1.** Vista del predio denominado Lote 2 Hoya Teusacá.

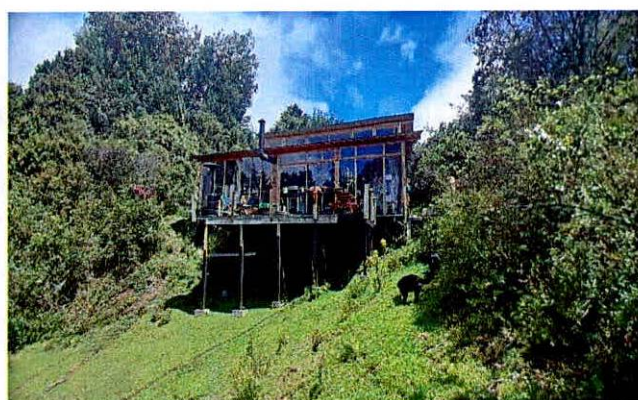
La construcción 1 (E:107350.071 N:102150.309), corresponde a una cabaña campestre de dos niveles de uso habitacional rodeada por arbustos y árboles de mediana altura y con un área cercana a los 55 m<sup>2</sup>. Los muros de cerramiento y divisorios se construyeron con elementos de madera y láminas de fibrocemento, pisos y entrepisos en listones de madera que se apoya sobre un entramado de vigas también en madera, y cubierta en tejas plásticas apoyadas sobre correas de madera. La cabaña se apoya sobre pilares de madera a manera de palafitos que descansan sobre dados en concreto para evitar el contacto directo de la cabaña con el suelo. A nivel general la cabaña presenta buenas condiciones físicas en los diferentes elementos que se apreciaron desde el exterior, ya que no fue posible el ingreso a esta. Para el manejo de aguas de escorrentía superficial, alrededor de la cabaña se implementaron canales en suelo natural que descargan las aguas ladera abajo, en dirección hacia la quebrada El Juncal (ver fotografías 2, 3 y 4).

**Fotografía 2.** Vista del sector donde se ubica la construcción 1, con coordenadas de localización (E:107350.071 N:102150.309)

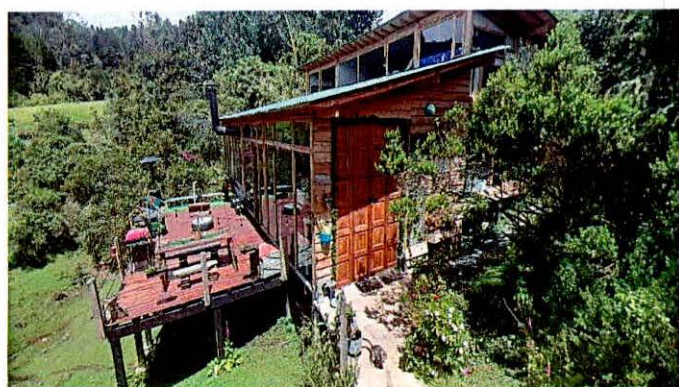
**Fotografía 3.** Vista de la cabaña correspondiente a la construcción 1, con coordenadas de localización (E:107350.071 N:102150.309)

| Localización | Tipo de estructura | Uso | No. Pisos | Daños |
|---|---|---|---|---|
| Construcción 1<br>Coordenadas de localización<br>(E:107350.071 N:102150.309) | Madera y láminas de fibrocemento | Habitacional | 2 | Sin daños en elementos visibles desde el exterior |

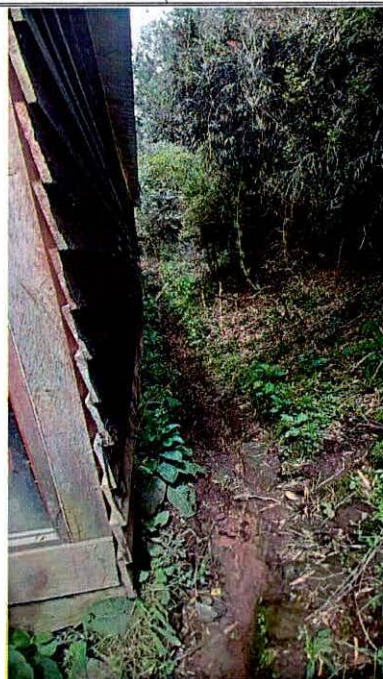
**Fotografía 4.** Cunetas en suelo natural implementadas alrededor de la cabaña correspondiente a la construcción 1, con coordenadas de localización (E:107350.071 N:102150.309), para drenaje de aguas.

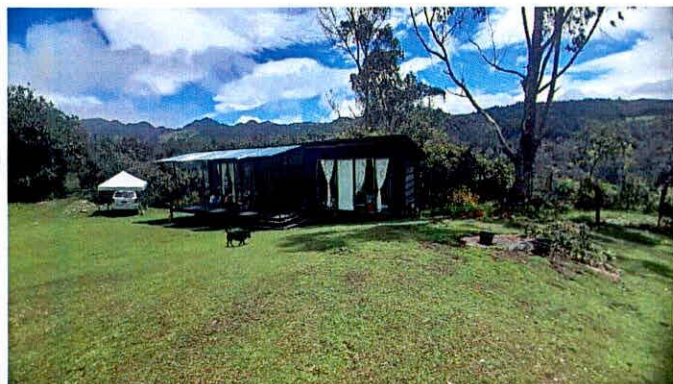
La construcción 2 (E:107293.847 N:102123.850), corresponde a una cabaña campestre de un nivel de uso habitacional cercana a una concentración de arbustos y eucaliptos de gran altura y con un área cercana a los 25 m<sup>2</sup>. Los muros de cerramiento y divisorios se construyeron con elementos de madera y láminas de fibrocemento, pisos en listones de madera que se apoya sobre un entramado de vigas también en madera, y cubierta en tejas plásticas apoyadas sobre correas de madera. La cabaña se apoya sobre pilares de madera a manera de palafitos que descansan sobre dados en concreto para evitar el contacto directo de la cabaña con el suelo. A nivel general la cabaña presenta buenas condiciones físicas en los diferentes elementos que se apreciaron desde el exterior, ya que no fue posible el ingreso a esta. El terreno que se encuentra alrededor de la cabaña no cuenta con sistemas para el drenaje de aguas de escorrentía superficial (ver fotografías 5 y 6).

**Fotografía 5.** Vista del sector donde se ubica la construcción 2, con coordenadas de localización (107293.847 N:102123.850)

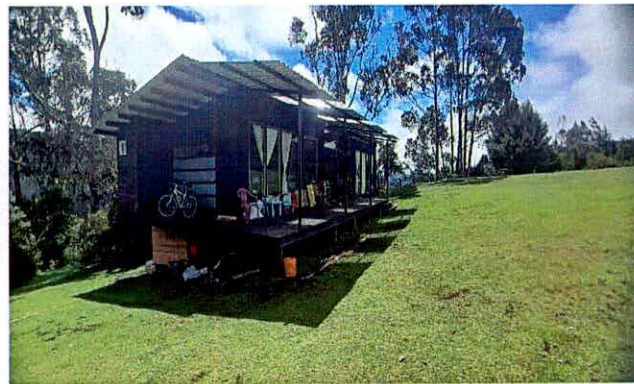
**Fotografía 6.** Vista de la cabaña correspondiente a la construcción 2, con coordenadas de localización (107293.847 N:102123.850).

| Localización | Tipo de estructura | Uso | No. Pisos | Daños |
|---|---|---|---|---|
| Construcción 2<br>Coordenadas de localización<br>(107293.847 N:102123.850). | Madera y láminas de fibrocemento | Habitacional | 1 | Sin daños en elementos visibles desde el exterior |
