## DIAGNÓSTICO TÉCNICO

**DIAGNÓSTICO TÉCNICO – DI No. 20405**  
**SUBDIRECCIÓN DE ANÁLISIS DE RIESGOS Y EFECTOS DE CAMBIO CLIMÁTICO**  
**GRUPO ASISTENCIA TÉCNICA**  
**RADICADO IDIGER 2024ER6648**  
**EVENTO SIRE 5432724**

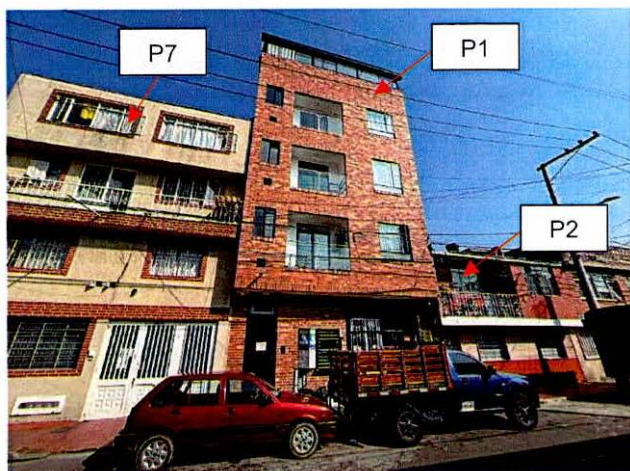
Fotografía 2. Fachada del predio P1

En el predio P1 se llevó a cabo la construcción de una edificación de cinco (05) niveles de uso residencial y comercial. La edificación fue construida hace aproximadamente dos años bajo un sistema estructural de pórticos en concreto reforzado y sistema de entrepiso en losa maciza con vigas descolgadas en concreto reforzado (ver fotografías 2). Mediante la inspección visual se observan juntas de dilatación entre el predio P1 y los predios P2 y P7, la cuales se encuentran cubiertas con fines estéticos (ver fotografías 3 y 4). Los vecinos manifiestan presentar daños en sus viviendas desde que se iniciaron los trabajos de construcción en el predio P1.

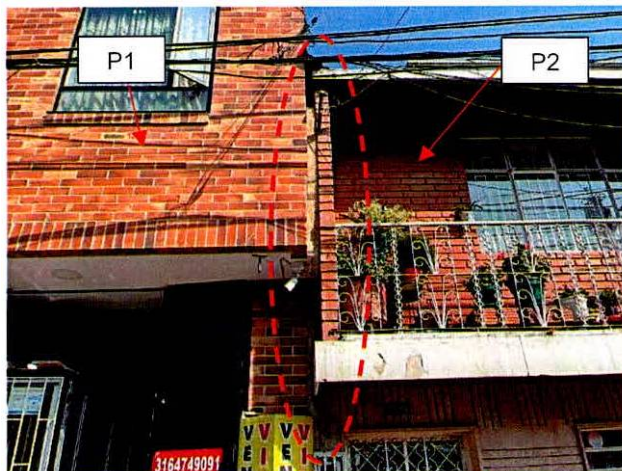
Fotografía 3. Junta de dilatación entre los predios P1 y P2

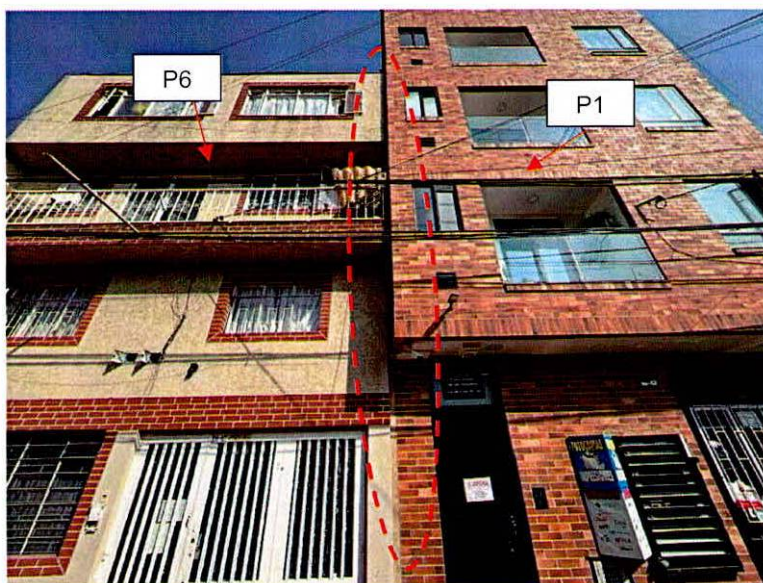
Fotografía 4. Junta de dilatación entre los predios P1 y P6

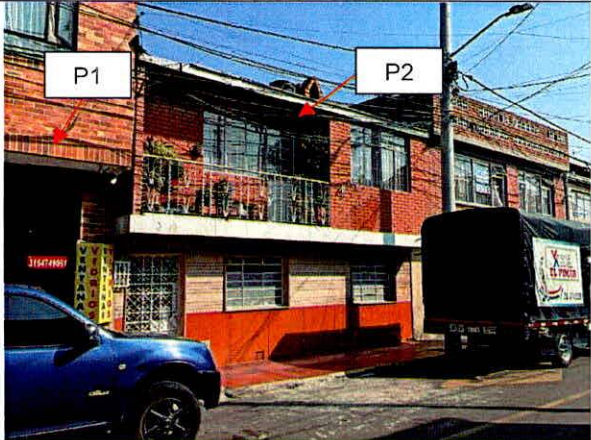
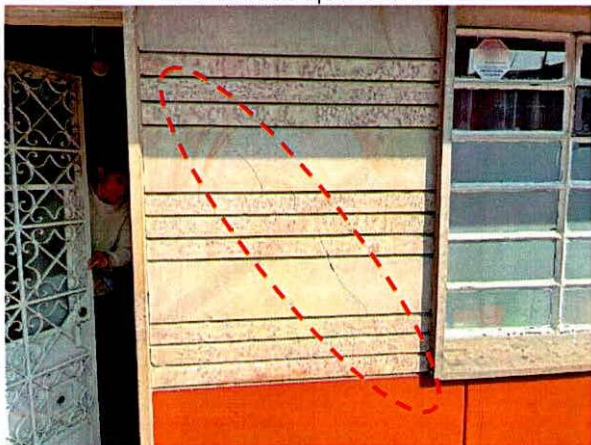
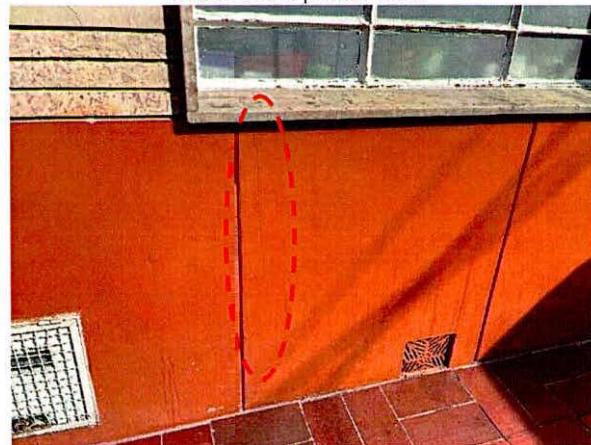
| REGISTRO FOTOGRÁFICO | DESCRIPCIÓN |
|---|---|
| <p>Fachada del predio P2</p> <p>Grieta de menos de 1mm de abertura en acabados de fachada del primer nivel</p> <p>Grieta de menos de 1mm de abertura en antepecho de fachada del primer nivel</p> | <p><b>P2:</b> En el predio se emplaza una edificación de dos (02) niveles de uso residencial. El inmueble fue construido hace más de 60 años bajo un sistema estructural de muros de carga en mampostería no reforzada y cubierta liviana.</p> <p>Desde el exterior de la edificación se observan grietas de tendencia diagonal y vertical de aproximadamente 1mm en acabados y antepechos de la fachada del primer nivel. Los habitantes del predio manifiestan que, desde la construcción del predio P1 se han presentado daños al interior de la edificación y problemas al abrir y cerrar puertas y ventanas.</p> <p>En el dintel de la entrada y pasillo de acceso al primer nivel del predio se observan grietas de tendencia diagonal y horizontal de aproximadamente 1mm de abertura o menos. Asimismo, se evidencian fisuras de menos de 1mm de abertura en la placa de entepiso del pasillo de acceso.</p> <p>Al ingresar al primer nivel de la edificación se evidencia una estructura de pórticos en concreto reforzado, conformados por dos vigas y tres columnas. De acuerdo con los habitantes del predio, los pórticos fueron construidos por los responsables del predio P1, como reforzamiento de la estructura del predio P2. Se identifica una separación de entre 5 y 7mm de abertura entre una de las vigas del pórtico y un muro de mampostería, en la zona de las escaleras.</p> <p>En el primer nivel de la vivienda se observan grietas de tendencia diagonal de entre 1 y 2mm de abertura en muros de mampostería, especialmente en las esquinas de las ventanas y dinteles. En la zona de las escaleras se observa grietas de tendencia horizontal de entre 1.5 y 2.5mm de abertura en la esquina de la ventana y</p> |

segundo nivel. Se evidencian en el segundo nivel del predio, grietas de tendencia diagonal, vertical y horizontal de aproximadamente 1.5mm de abertura en muros de mampostería de la sala y habitaciones.

- Es posible que las grietas identificadas en los predios P2 y P6, del Sector Catastral La Estrada de la Localidad de Engativá, estén relacionados con deficiencias constructivas, ausencia de mantenimiento y/o asentamientos diferenciales producto de las actividades de construcción que se llevaron a cabo en el predio P1.

- De no adelantarse acciones de reparación de las grietas identificadas en el predio P2, del Sector Catastral La Estrada de la Localidad de Engativá, es posible que se presente un aumento de la magnitud de los daños, ocasionando un deterioro paulatino de los elementos estructurales y no estructurales de la edificación.
- De no adelantarse acciones de reparación y/o reforzamiento de los muros y losa que presentan grietas en el predio P6, del Sector Catastral La Estrada de la Localidad de Engativá, es posible que se presenten colapsos parciales de los muros y la losa afectados, comprometiendo la funcionalidad del acceso a la edificación.

- La estabilidad estructural global, funcionalidad y habitabilidad de la edificación emplazada en el predio de la Carrera 69D No. 66-59 (P2), en el Sector Catastral La Estrada de la Localidad de Engativá, no se encuentran comprometidas en la actualidad frente a cargas de servicio por las grietas identificadas en los muros de mampostería. Se desconoce el comportamiento de la estructura frente a cargas dinámicas (por ejemplo, sísmicas o vibratorias).

- Se recomienda a los responsables de los predios P2 al P7 (ver Tabla 3), del Sector Catastral La Estrada de la Localidad de Engativá, conforme a lo dispuesto en el Código de Construcción para Bogotá D.C. (Acuerdo 20 de 1995), donde se establece que es obligación de los propietarios y/o responsables de los inmuebles propiciar y efectuar el adecuado mantenimiento de sus instalaciones, adelantar acciones encaminadas al mantenimiento de los elementos estructurales y no estructurales de la edificación, con el fin de que se garantice el buen comportamiento de la estructura durante su vida útil. Cabe resaltar que, las acciones que se adelanten deben ser efectuadas por el personal idóneo y siguiendo la normativa vigente.

- A los responsables de los predios de la Carrera 69D No. 66-57 (P1), Carrera 69D No. 66-59 (P2) y Carrera 69D No. 66-37 (P6), del Sector Catastral La Estrada de la Localidad de Engativá, se recomienda adelantar acciones encaminadas a determinar la capacidad y desempeño de las edificaciones de los predios P2 y P6, para lo cual es necesario adelantar por parte de los responsables los estudios específicos de patología, vulnerabilidad estructural y geotecnia que determinen el detonante y nivel de daño que presentan los elementos estructurales y no estructurales afectados por los asentamientos. Cabe mencionar que, se deben tener en cuenta las recomendaciones que se deriven los estudios específicos, con el fin de garantizar el buen comportamiento de la estructura durante su vida útil.

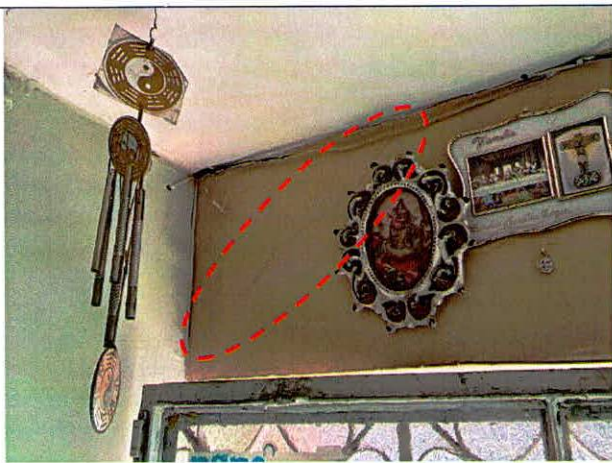
Grieta de aprox. 1mm de abertura en el dintel del ingreso al predio

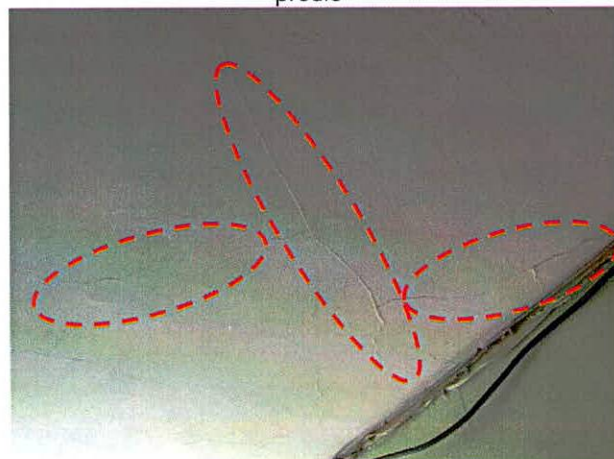
fisuras de menos de 1mm de abertura en placa de entepiso en el acceso al predio

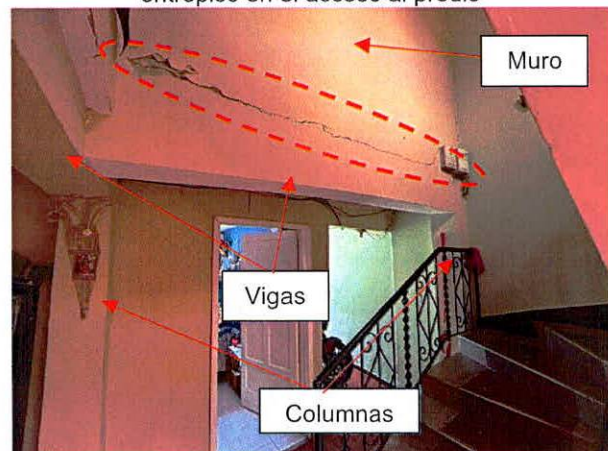
Separación entre muro y viga en el pórtico ubicado en el primer nivel del predio

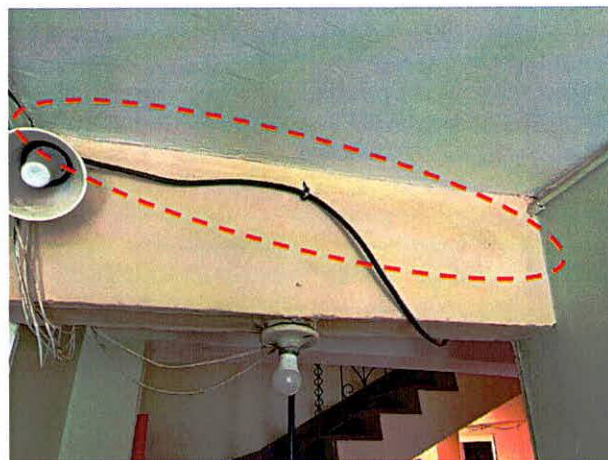
Grieta de menos de 1mm de abertura en el dintel del ingreso al primer nivel del predio

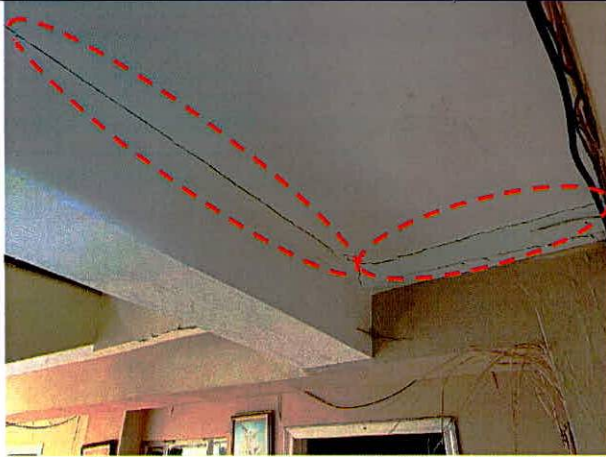
Separación entre muro y viga en el pórtico ubicado en el primer nivel del predio

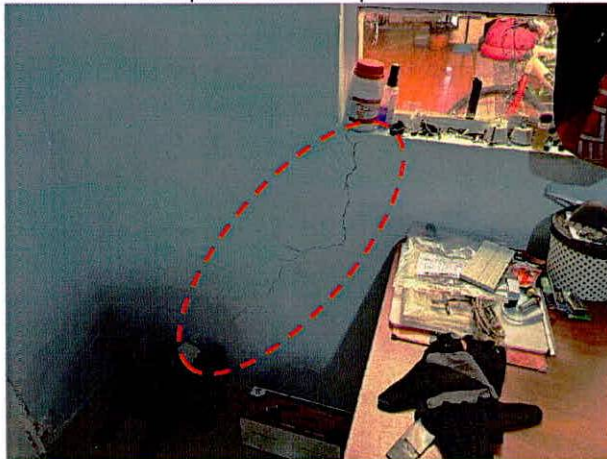
Grieta de aprox. 2mm de abertura en muro de la habitación del costado posterior del predio

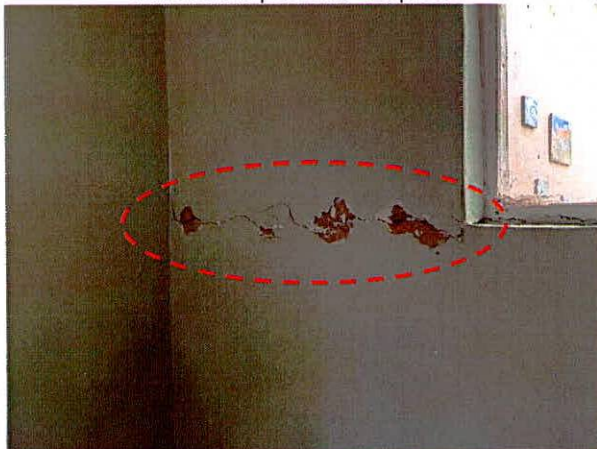
Grieta de aprox. 2.5mm de abertura en muro de la escalera del predio, junto a la ventana

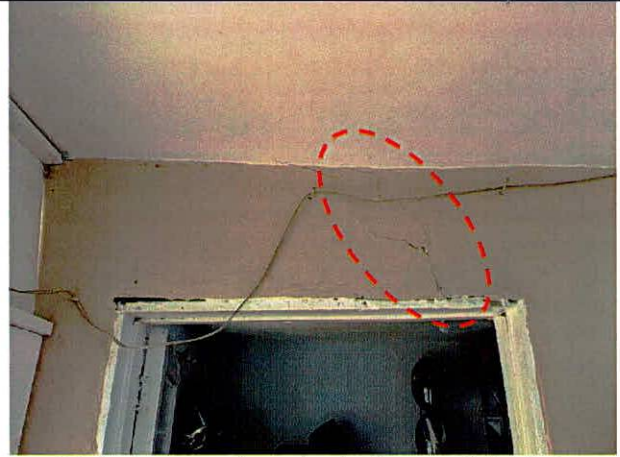
Grieta de aprox. 1mm de abertura en dintel de la habitación del costado posterior del predio

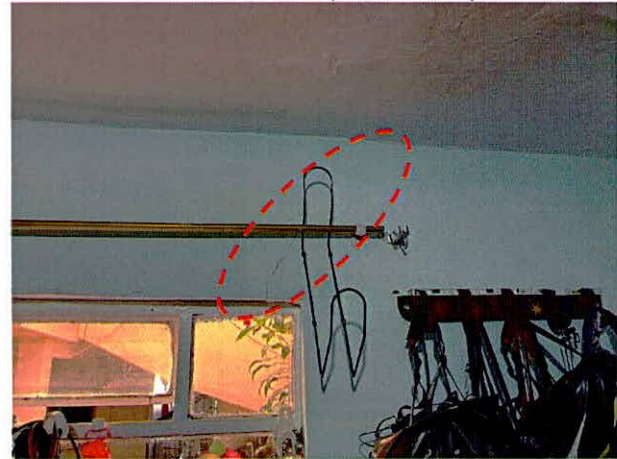
Grieta de aprox. 1.5mm de abertura en muro de la habitación del costado posterior del predio

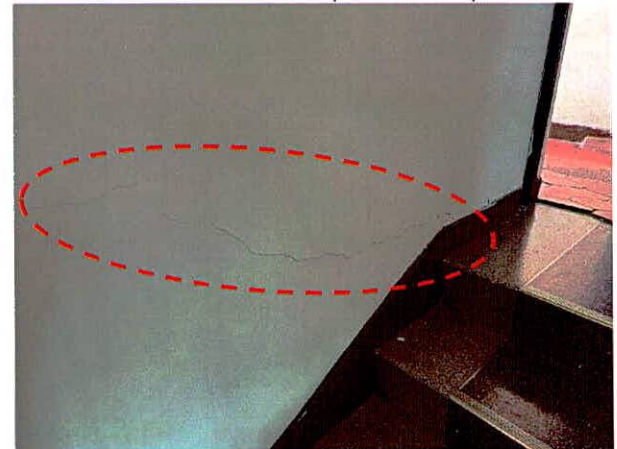
Grieta de aprox. 2.5mm de abertura en muro de la escalera del predio, junto al segundo nivel

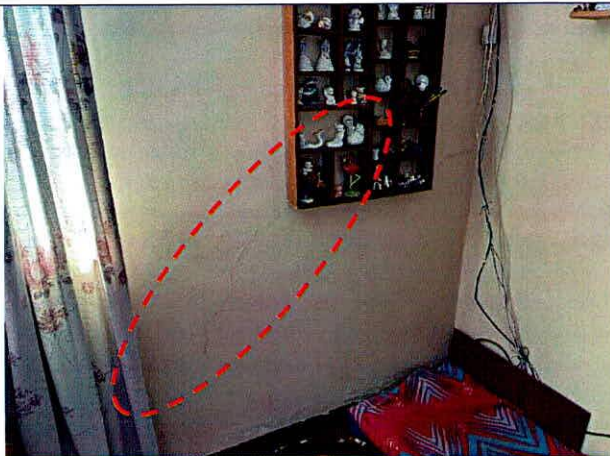
Grieta de aprox. 1.5mm de abertura en muro de la sala del segundo nivel

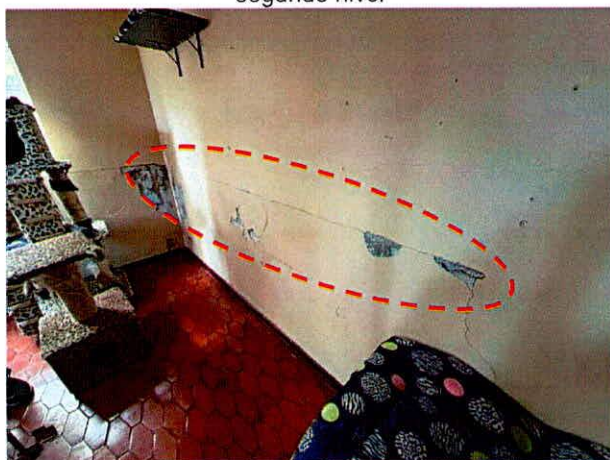
Grieta de aprox. 1mm de abertura en muro de la habitación del costado posterior del segundo nivel

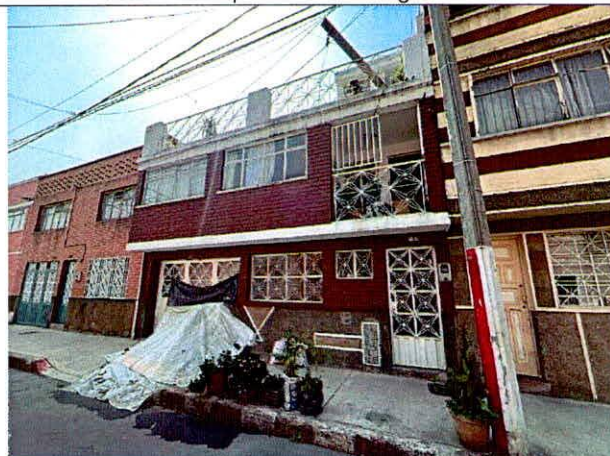
Fachada del predio P3

**P3:** En el predio se emplaza una edificación de dos (02) niveles de uso residencial. La edificación se encuentra construida bajo un sistema estructural de muros de carga en mampostería no reforzada y cubierta liviana, de acuerdo con lo observado desde el exterior.

En el momento de la visita técnica, no se encontró quien atendiera la visita. Al exterior del predio no se evidencian daños considerables en los elementos de fachada que pudiesen estar relacionados con la construcción del predio P1.

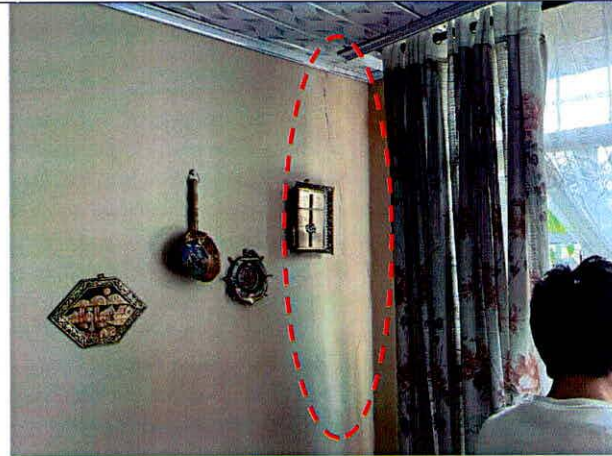
Grieta de aprox. 1.5mm de abertura en muro de la sala del segundo nivel

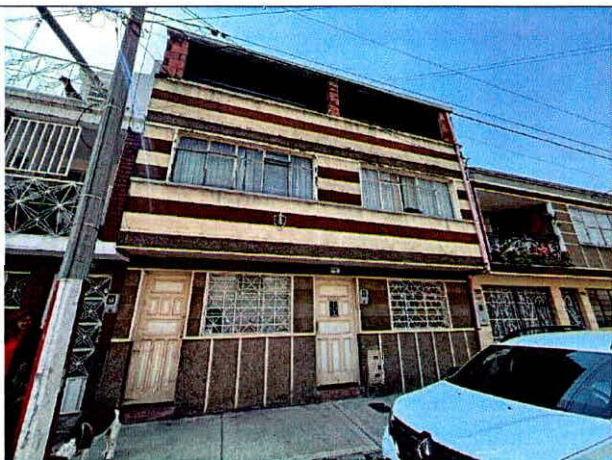
| REGISTRO FOTOGRÁFICO | DESCRIPCIÓN |
|---|---|
| <p>Fachada del predio P4</p> | <p><b>P4:</b> En el predio se emplaza una edificación de tres (03) niveles de uso residencial. La edificación se encuentra construida bajo un sistema estructural de muros de carga en mampostería no reforzada y cubierta liviana, de acuerdo con lo observado desde el exterior.</p> <p>En el momento de la visita técnica, no se encontró quien atendiera la visita. Al exterior del predio no se evidencian daños considerables en los elementos de fachada que pudiesen estar relacionados con la construcción del predio P1.</p> |

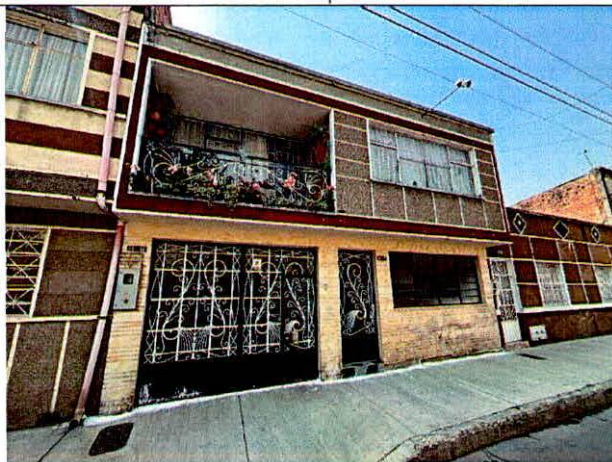
| REGISTRO FOTOGRÁFICO | DESCRIPCIÓN |
|---|---|
| <p>Fachada del predio P5</p> | <p><b>P5:</b> En el predio se emplaza una edificación de dos (02) niveles de uso residencial. La edificación se encuentra construida bajo un sistema estructural de muros de carga en mampostería no reforzada y cubierta liviana, de acuerdo con lo observado desde el exterior.</p> <p>En el momento de la visita técnica, no se encontró quien atendiera la visita. Al exterior del predio no se evidencian daños considerables en los elementos de fachada que pudiesen estar relacionados con la construcción del predio P1.</p> |

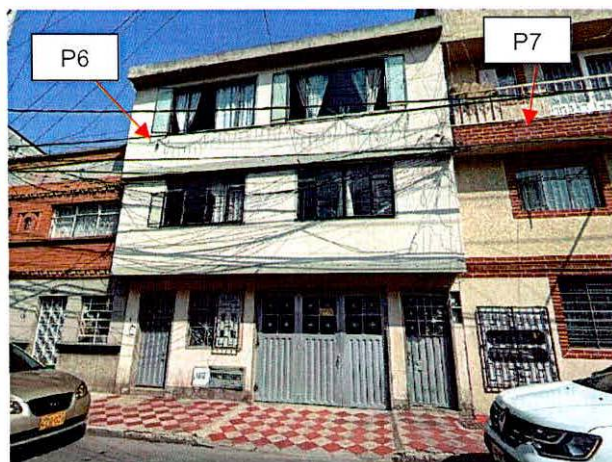
| REGISTRO FOTOGRÁFICO | DESCRIPCIÓN |
|---|---|
| <p>Fachada del predio P6</p> | <p><b>P6:</b> En el predio se emplaza una edificación de tres (03) niveles de uso residencial. La edificación se encuentra construida bajo un sistema estructural de muros de cargas en mampostería no reforzada y muros de carga en mampostería confinada.</p> <p>Desde el exterior de la edificación se identifican grietas de tendencia horizontal y diagonal de hasta 1cm de abertura en muros de fachada del segundo nivel. De igual manera, se evidencian deflexiones en el voladizo de la placa del segundo nivel, lo cual ha ocasionado separaciones de aproximadamente 1.5cm de abertura entre la losa y los muros de fachada. En</p> |

| No. | DIRECCIÓN | RESPONSABLE<br>(DATO TOMADO<br>EN CAMPO) | TIPO DE<br>CONSTRUCCIÓN | USO | N° DE<br>PISOS | DAÑOS |
|---|---|---|---|---|---|---|
| P6 | Carrera 69D No. 66-37 | Martha Buendía | Edificación | Residencial | 3 | - Fuertes en muros de mampostería, dintel y losa de la fachada del predio |

- La estabilidad estructural global de la edificación emplazada en el predio de la Carrera 69D No. 66-37 (P6), en el Sector Catastral La Estrada de la Localidad de Engativá, no se encuentra comprometida en la actualidad bajo cargas de servicio por las grietas identificadas en muros y losa de la fachada. Sin embargo, es posible que se presenten colapsos parciales de elementos de fachada que comprometan la funcionalidad del acceso a la edificación, y por ende, su habitabilidad. Se desconoce el comportamiento de las estructuras frente a cargas dinámicas (por ejemplo, sísmicas o vibratorias).

- A los responsables del predio de la Carrera 69D No. 66-37 (P6), en el Sector Catastral La Estrada de la Localidad de Engativá, acoger la recomendación de evacuación de la edificación bajo el principio de precaución. Lo anterior hasta tanto se garantice la estabilidad estructural de los elementos que presentan daños en la fachada del predio.

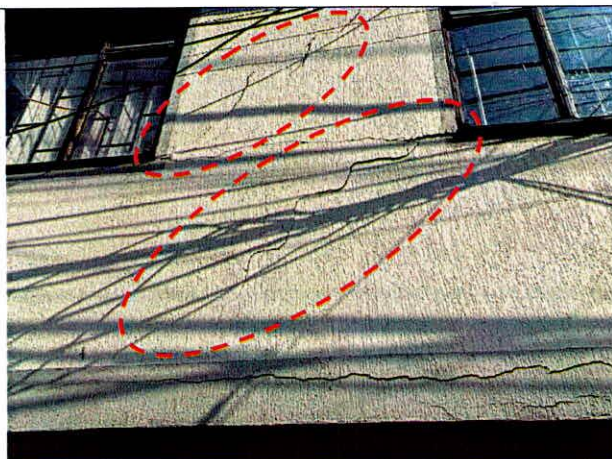
Grietas en muro de fachada del segundo nivel del predio

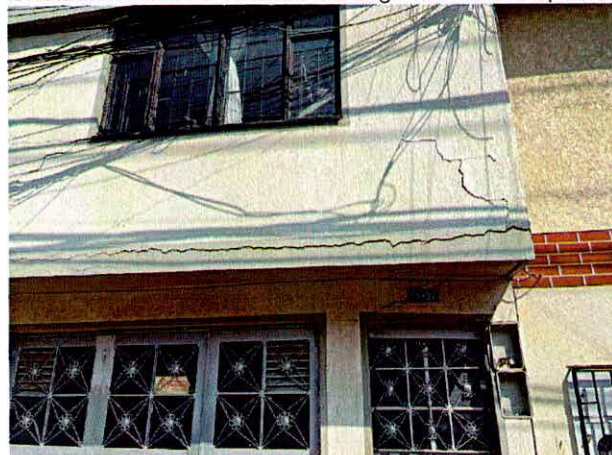
Grietas en muros de fachada del segundo nivel del predio y separación entre losa de entrepiso y muros

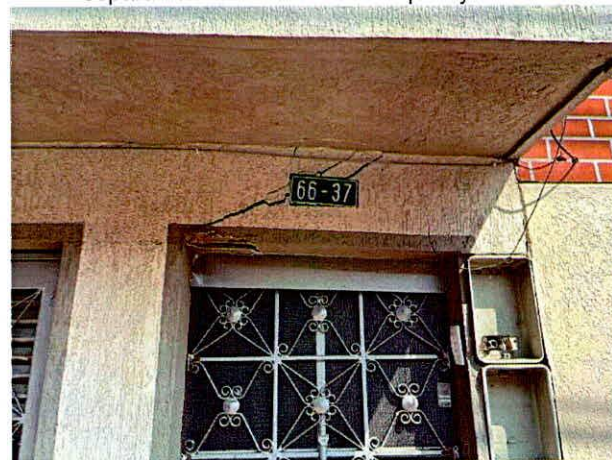
Grieta en dintel del acceso a la edificación

el dintel del acceso a la edificación se observa una grieta de tendencia diagonal de aproximadamente 1cm de abertura.

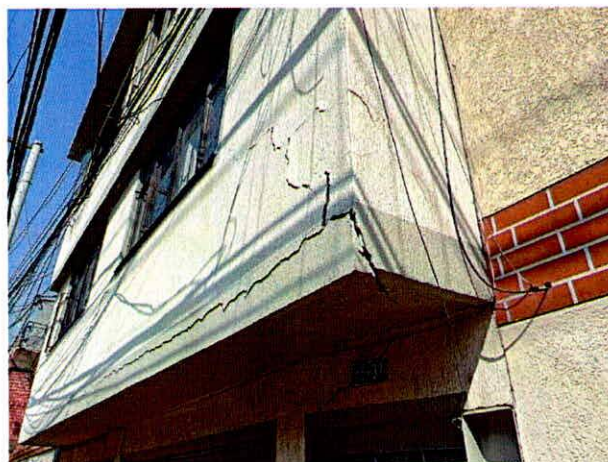
Grietas en muros de fachada del segundo nivel del predio y separación entre losa de entrepiso y muros

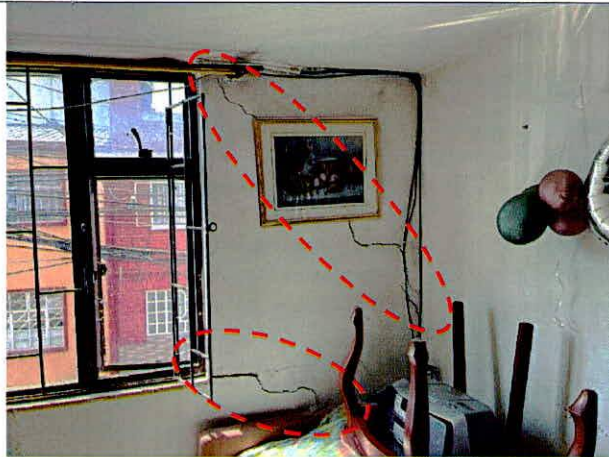
Grietas en muros de fachada del apartamento del segundo nivel

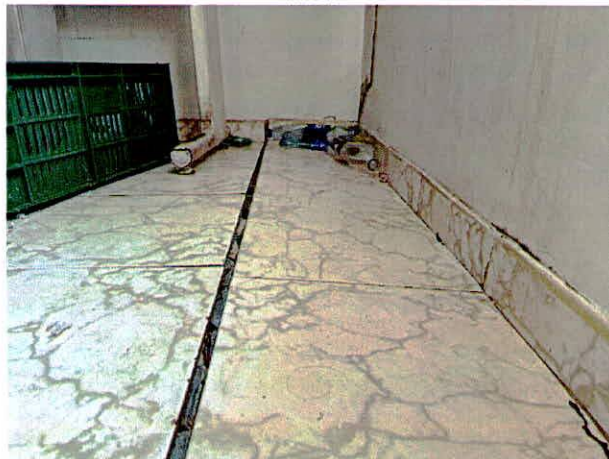
Al acceder al primer nivel del inmueble se observa una grieta longitudinal de aproximadamente 4mm de abertura, lo cual indica deflexiones en la placa de entrepiso. En el apartamento del segundo nivel se evidencian grietas de tendencia diagonal de hasta 1.5cm de abertura en muros de la fachada principal. Asimismo, se evidencia una clara deformación del voladizo del segundo nivel, lo que ha ocasionado la separación de baldosas.

Deformación en placa de entpiso y daños en acabados del apartamento del segundo nivel

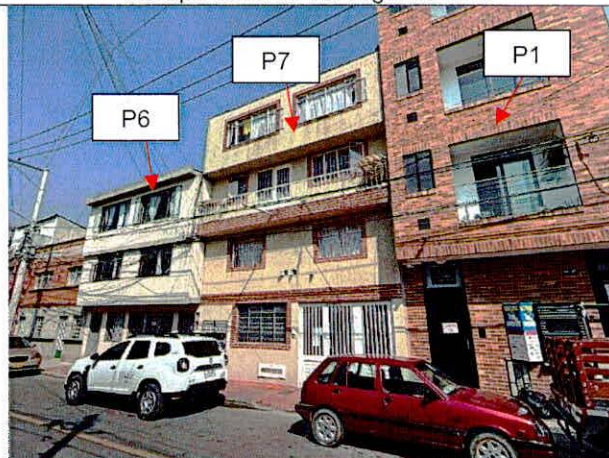
Fachada del predio P7

**P7:** En el predio se emplaza una edificación de cuatro (04) niveles de uso residencial. La edificación se encuentra construida bajo un sistema estructural de muros de cargas en mampostería confinada, de acuerdo con lo evidenciado desde el exterior.

En el momento de la visita técnica, no se encontró quien atendiera la visita. Al exterior del predio no se evidencian daños considerables en los elementos de fachada que pudiesen estar relacionados con la construcción del predio P1.

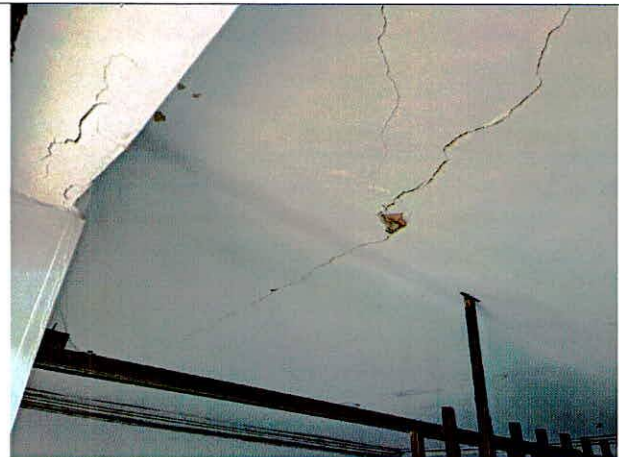
Grieta longitudinal en losa de entpiso del segundo nivel, vista desde el primer nivel

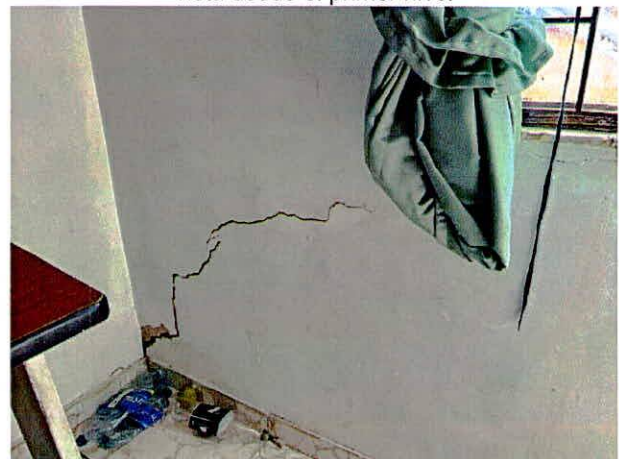
Grietas en muros de fachada del apartamento del segundo nivel
