| | <b>DIAGNÓSTICO TÉCNICO</b> | Código: | CR-FT-42 |

**DIAGNÓSTICO TÉCNICO – DI No. 20013**  
**SUBDIRECCIÓN DE ANÁLISIS DE RIESGOS Y EFECTOS DE CAMBIO CLIMÁTICO**  
**GRUPO ASISTENCIA TÉCNICA**  
**EVENTO SIRE 5423180**

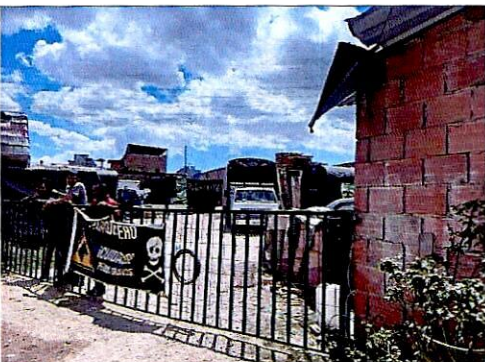
En atención al evento SIRE 5423180, personal del IDIGER, realizó visita técnica el día 22 de septiembre de 2023, a los predios P1: CL 11 # 88 D – 65, P2: CL 10B # 89A - 40, en la Vereda Tintal Urbano y Barrio Santa Paz de la localidad de Kennedy, respectivamente, encontrando una zona plana, consolidada urbanísticamente con acceso a servicios públicos, el acceso al predio P1 se encuentra construido a nivel de afirmado y el acceso al predio P2 construida en pavimento flexible. (Fotografía 1 y Fotografía 2)

Fotografía 1. Vista general predio P1

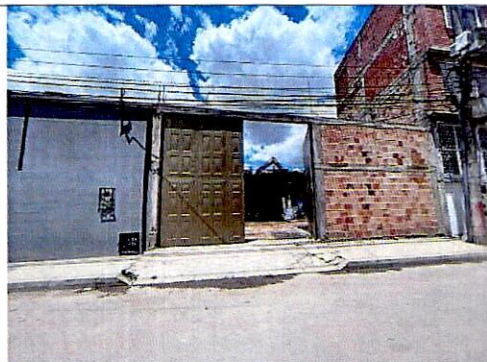
Fotografía 2. Vista general predio P2

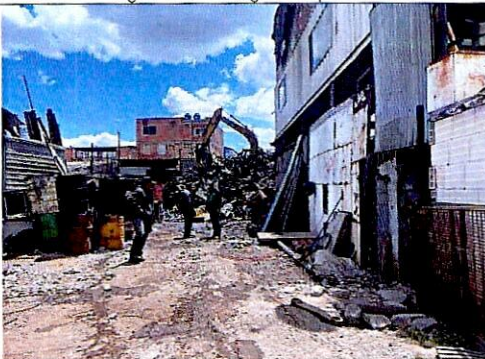
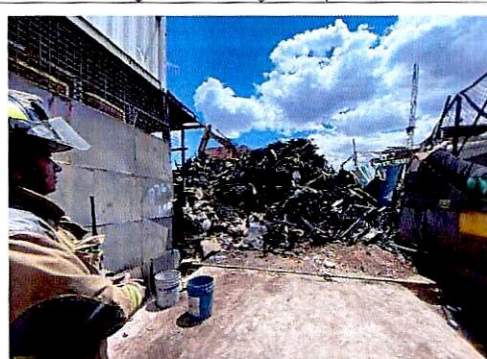
El evento de emergencia se activa el 22 de septiembre del 2023, debido a que se presenta incendio al costado suroriental del predio P1, este corresponde a un predio privado con uso de recicladora,

construido bajo un sistema estructural de muros de carga en mampostería parcialmente confinada y sin sistema de cubiertas. (Fotografía 3 y 4)

- Incendio originado en el costado suroriental del predio de la CL 11 # 88 D – 65 del sector catastral Vereda Tintal Urbano de la localidad de Kennedy

Fotografía 3 y 4. Vista interna del predio P1, donde se presenta el incendio.

| No. | DIRECCIÓN | RESPONSABLE<br>(DATO TOMADO<br>EN CAMPO) | TIPO DE<br>ESTRUCTURA | USO | N° DE<br>PISOS | DAÑOS |
|---|---|---|---|---|---|---|
| 1 | P1: CL 11 # 88 D - 65 | Sebastián Ochoa | Muros de carga | Industrial | 1 | En el Muro del costado suroriental del predio, se presentan daños moderados |

- Al responsable y/o responsables del predio P1: CL 11 # 88 D - 65, del sector catastral Vereda Tintal Urbano de la localidad de Kennedy, acoger la recomendación de restricción parcial de uso del costado sur oriental del predio, donde se produce el incendio, hasta tanto se garanticen condiciones de estabilidad y funcionalidad.

- Al responsable y/o responsables del predio P1: CL 11 # 88 D - 65, del sector catastral Vereda Tintal Urbano de la localidad de Kennedy, adelantar las acciones de mantenimiento y reparación integral de los daños evidenciados bajo el acompañamiento de personal idóneo, con el fin de garantizar las condiciones de funcionalidad de la edificación.

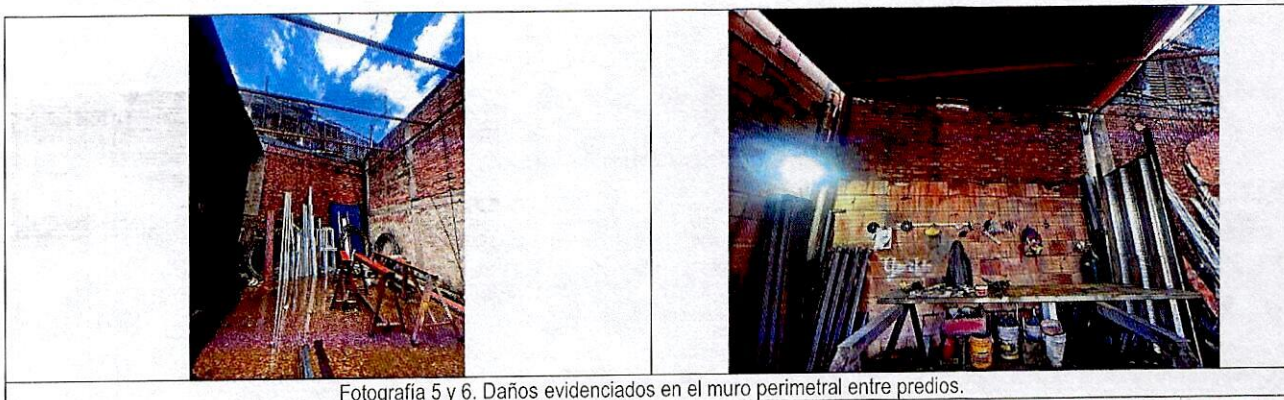
En el predio P2 se emplaza una edificación de un (1) nivel construido bajo un sistema estructural de muros de carga en mampostería parcialmente simple, y un sistema de cubiertas parciales en tejas de zinc con uso industrial, se resalta que durante la inspección visual se identificó que este predio comparte los muros perimetrales de las viviendas aledañas. Ahora bien, producto del incendio resultó afectado el muro perimetral suroriental del predio P1, en aproximadamente 15 m, el cual se comparte con el predio P2, los daños observados obedecen al desprendimiento parcial de algunas unidades de mampostería hacia el costado donde se presenta el incendio y cristalización de los mismos. (Fotografía 5 y 6)

Fotografía 5 y 6. Daños evidenciados en el muro perimetral entre predios.

| No. | DIRECCIÓN | RESPONSABLE<br>(DATO TOMADO<br>EN CAMPO) | TIPO DE<br>ESTRUCTURA | USO | N° DE<br>PISOS | DAÑOS |
|---|---|---|---|---|---|---|
| 2 | P2: CL 10B # 89A - 40 | Alexander Cuellar | Muros de carga | Industrial | 1 | Muro del costado norte, el cual se comparte con el predio P1 |

- Aumento progresivo de las afectaciones identificadas en los predios evaluados y la posible manifestación de daños en otros puntos donde no se identificaron afectaciones en el momento de la inspección visual.
- Debido a las altas temperatura, posible cristalización de los mampuestos generando colapso parcial o total del muro perimetral de no implementar de reparación y mantenimiento en los daños identificados.

- La estabilidad estructural y la funcionalidad del muro perimetral ubicado al costado suroriental de la edificación emplazada en el predio de la CL 11 # 88 D - 65, del sector catastral Vereda Tintal Urbano de la localidad de Kennedy, se encuentran parcialmente comprometidas en la actualidad por la posibilidad de caída parcial o total de las unidades de mampostería.
- La estabilidad estructural y la funcionalidad del muro perimetral ubicado al costado suroriental de la edificación emplazada en el predio de la CL 10B # 89A - 40, del barrio Santa Paz de la localidad de Kennedy, se encuentran parcialmente comprometidas en la actualidad por la posibilidad de caída parcial o total de las unidades de mampostería, toda vez que el muro se comparte entre el predio P1 de la CL 11 # 88 D - 65

- Al responsable y/o responsables del predio P2: CL 10B # 89A - 40, del barrio Santa Paz de la localidad de Kennedy, acoger la recomendación de restricción parcial de uso del costado norte del predio, donde se evidencian los daños en el muro perimetral, hasta tanto se garanticen condiciones de estabilidad y funcionalidad.
