| | <b>DIAGNÓSTICO TÉCNICO</b> | Código: | <b>CR-FT-42</b> |

**DIAGNÓSTICO TÉCNICO - DI- 20622**  
**SUBDIRECCIÓN DE ANÁLISIS DE RIESGOS Y EFECTOS DE CAMBIO CLIMÁTICO**  
**GRUPO ASISTENCIA TÉCNICA**  
**EVENTO SIRE No. 5416695**

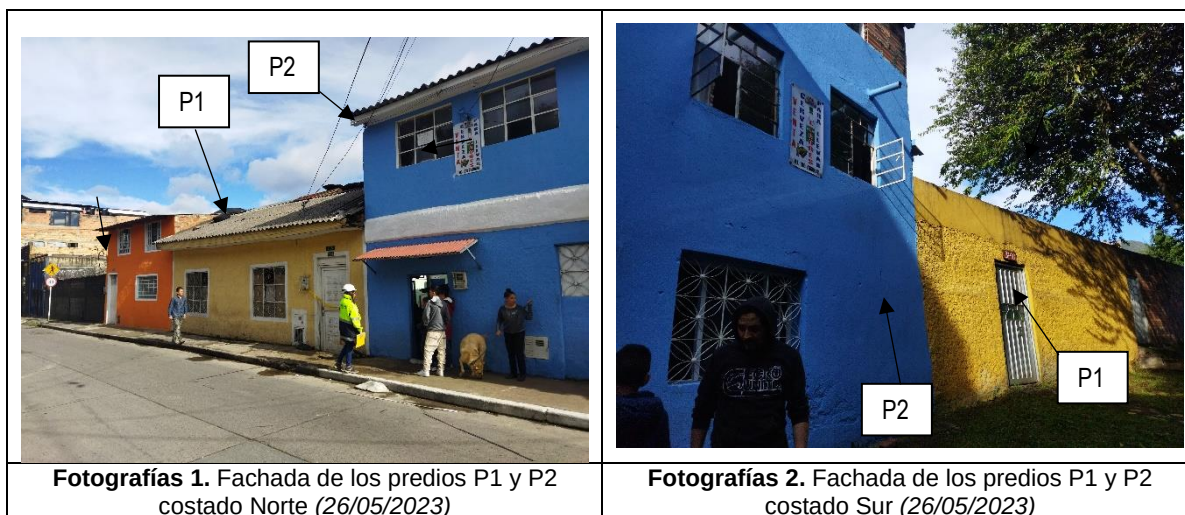
En atención al Evento SIRE No. 5416695, Personal del IDIGER el día 26 de mayo de 2023 realizó visita técnica donde se localiza el polígono evaluado (ver imagen 1), en el sector catastral Buenos Aires de la localidad de San Cristóbal, encontrando una zona de pendiente media alta, consolidada urbanísticamente, vías de acceso vehicular pavimentadas, en el sector se emplazan edificaciones hasta de 4 niveles construidas en su mayoría en mampostería parcialmente confinadas y placas de contrapiso de concreto reforzado (Ver fotografías 1 y 2).

En el predio **P1** ubicado en la Calle 7A 3 35 sur, en el sector catastral Buenos Aires de la localidad de San Cristóbal, se emplaza una vivienda de 1 nivel, de uso residencial, construida en muros de barro, bloques perforados y cubierta liviana el predio cuenta con 1 acceso en el costado norte y uno al costado sur, el predio P1 se ubica en el costado oriental del predio P2 (Ver fotografías 1 y 2)

En el predio **P2** ubicado en la Calle 7A 3 41 sur, en el sector catastral Buenos Aires de la localidad de San Cristóbal, se emplaza una vivienda de 2 niveles, de uso residencial, construida en muros de barro, bloques perforados y cubierta liviana, el predio cuenta con 1 acceso en el costado norte y uno al costado sur, el predio P2 se ubica en el costado occidental del predio P1 (Ver fotografías 1 y 2)

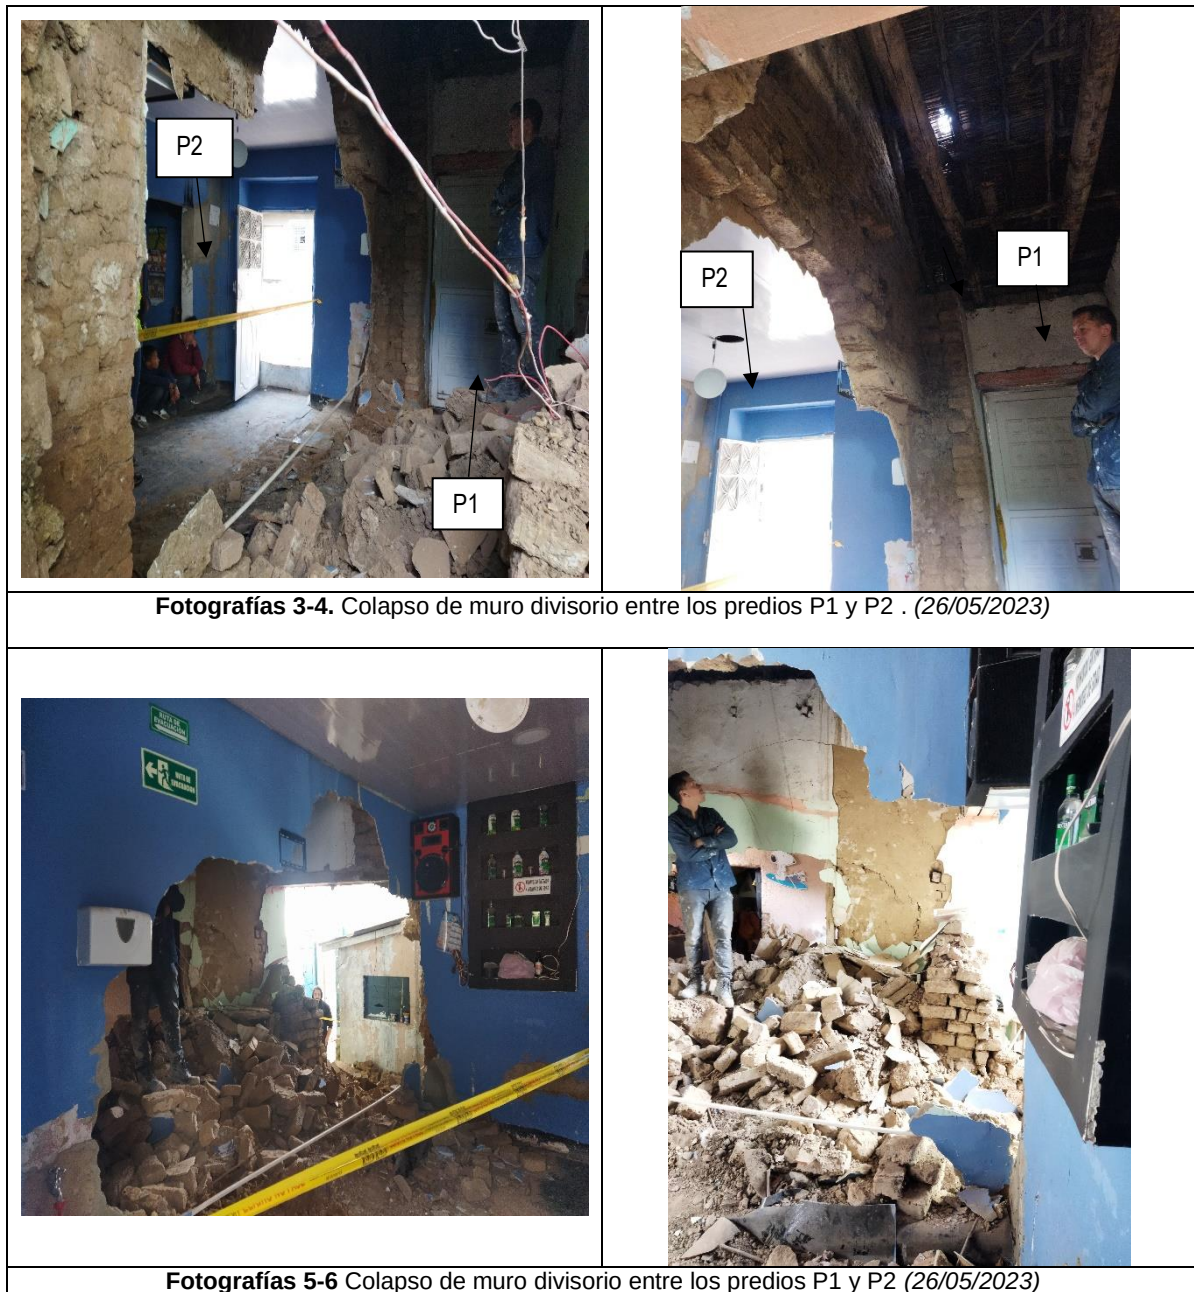
Se realiza la inspección de los predios en compañía de sus propietarios evidenciando el colapso del muro divisorio entre los predios P1 y P2 construido en bloques de barro (adobe), en el costado norte de los predios, la longitud de muro colapsado es de 5 mts y altura 2.2 mts aproximadamente, (Ver fotografías 3 a 6).

- Es posible que el colapso del muro divisorio entre el predio **P1** ubicado en la Calle 7A 3 35 sur y el predio **P2** ubicado en la Calle 7A 3 41 sur, en el sector catastral Buenos Aires de la localidad de San Cristóbal, este relacionado con deficiencias constructivas y/o falta de mantenimiento.

| PREDIO No. | DIRECCIÓN | TIPO DE CONSTRUCCION | USO | DAÑOS |
|---|---|---|---|---|
| P1 | Calle 7A 3 35 sur | Vivienda muros de barro (adobe) | Residencial | Moderados |
| P2 | Calle 7A 3 41 sur | Vivienda muros de barro (adobe) | Residencial | Moderados |

- A los responsables del predio P1 ubicado en la Calle 7A 3 35 sur en el sector catastral de Buenos Aires localidad de San Cristóbal, acoger la recomendación de Restricción de Uso del área de acceso costado norte 20 m2 aproximadamente, hasta tanto se garantice la estabilidad de la estructura.

- A los responsables del predio P2 ubicado en la Calle 7A 3 41 sur en el sector catastral de Buenos Aires localidad de San Cristóbal, acoger la recomendación de Restricción de Uso en el primer nivel del área de acceso costado norte 20 m2 aproximadamente y la recomendación de Restricción de Uso en el segundo nivel del área de acceso costado norte 20 m2 aproximadamente hasta tanto se garantice la estabilidad de la estructura.
