**DIAGNÓSTICO TÉCNICO DI - 10208**  
**SUBDIRECCIÓN DE ANÁLISIS DE RIESGOS Y EFECTOS DE CAMBIO CLIMÁTICO**  
**COORDINACIÓN DE ASISTENCIA TÉCNICA**  
**EVENTO SIRE 4393893**

**Estructural:** Daño Severo

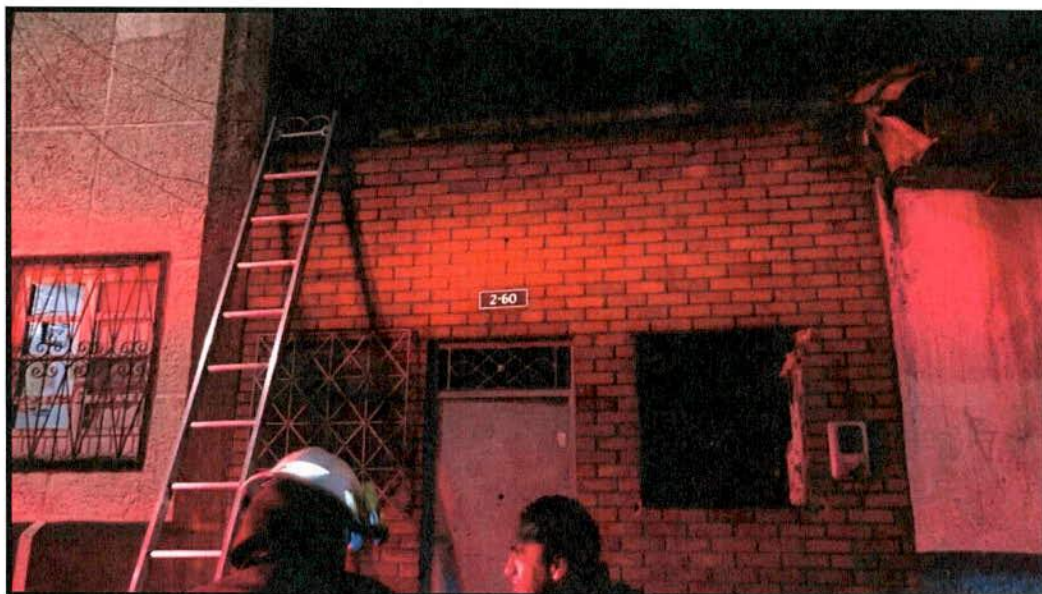
El día 11 de Enero de 2017 se presentó el colapso parcial de la cubierta de la vivienda localizada en el predio de la Carrera 5 A No 5-60. La vivienda es de un nivel y su conformación estructural está basada en muros de carga de mampostería simple. La vivienda fue construida hace más de 70 años y su cubierta estaba conformada por tejas de barro soportadas por un entramado en madera de varas rollizas. Varios de los elementos que soportaban la cubierta de la vivienda del predio de la Carrera 5 A No 5-60, soportaban la cubierta de las dos habitaciones del costado sur de la de la vivienda aledaña del costado norte, cuya nomenclatura es Carrera 5 A No 2-70. La vivienda de la Carrera 5 A No 2-70 también es de un nivel y posee características estructurales similares a la vivienda evaluada (Ver fotografías 1 y 2).

**Fotografía 1.** Fachada del predio de la Carrera 5 No 2-60 en la Localidad de Santa Fé

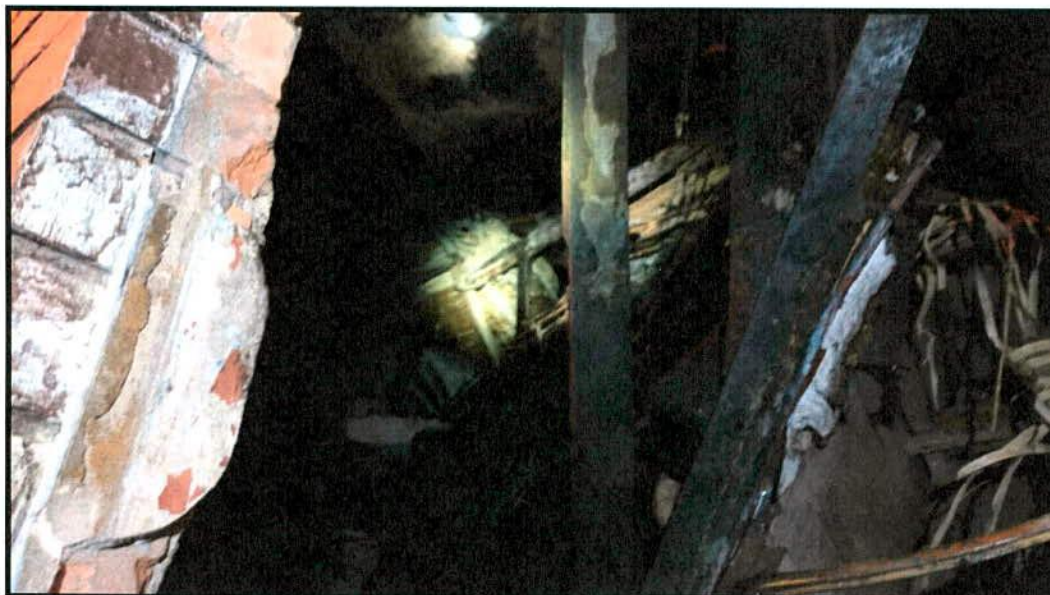
Dentro de las posibles causas del colapso de la cubierta del predio de la Carrera 5 A No 5-60, están las fuertes lluvias que cayeron en días anteriores al evento, deteriorando las propiedades mecánicas de sus elementos de soporte, además de suministrar cargas adicionales a la misma que de acuerdo con la vetustez de los mismos posiblemente no eran capaces de soportar.

**Fotografía 2.** Colapso de la cubierta del predio de la Carrera 5 No 2-60 en la Localidad de Santa Fé

- La habitabilidad de la vivienda emplazada en el predio de la Carrera 5 No 2-60 se encuentra comprometida en la actualidad ante cargas normales de servicio por el colapso parcial de su cubierta.

- A los responsables del predio de la Carrera 5 No 2-60, acatar la recomendación de evacuación temporal y preventiva, hasta tanto de adelanten las acciones de reparación y/o reconstrucción que garanticen la estabilidad de la cubierta, con la ayuda de personal idóneo

- A los responsables del predio de la Carrera 5 No 2-60, adelantar las acciones de reparación y/o reconstrucción de la cubierta, de forma tal que se garantice tanto su estabilidad propia, como la de las cubiertas de las habitaciones que presentan compromiso en el predio aledaño de la Carrera 5 No 2-70.

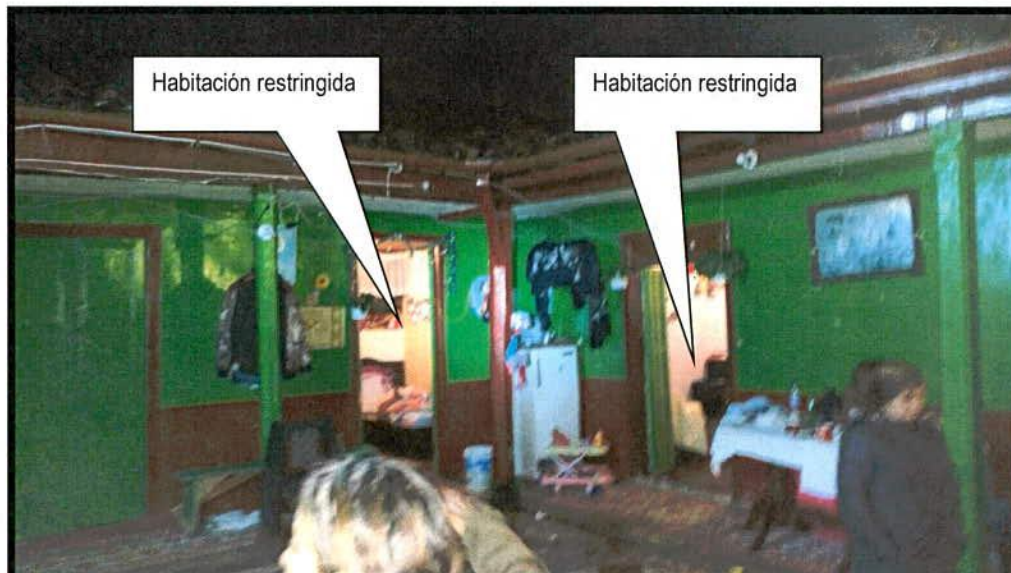
El colapso parcial de la cubierta deja elementos de soporte sueltos, los cuales podrían caer y permitir el colapso del resto de la cubierta en la vivienda del predio de la Carrera 5 A No 5-60 y el colapso de las cubiertas de las dos habitaciones del costado sur del predio de la Carrera 5 A No 2-70 (Ver Fotografía 3). Adicionalmente se evidencia que el colapso de la cubierta ocasionó el desplazamiento hacia el exterior en aproximadamente 2 cm de los mampuestos de las últimas tres hiladas del muro de fachada (parte alta) sobre la carrera 5A del predio de la Carrera 5 A No 5-60, lo que los hace inestables (Ver fotografía 4).

**Fotografía 3.** Habitaciones restringidas en el predio de la Carrera 5 No 2-70 en la Localidad de Santa Fé

- La habitabilidad de las dos habitaciones del costado sur, del predio de la Carrera 5 No 2-70, en el Sector Catastral Las Cruces de la Localidad de Santa Fé, se encuentra comprometida en la actualidad ante cargas normales de servicio por el compromiso que presentan sus cubiertas debido al colapso parcial de la cubierta del predio de la Carrera 5 No 2-60. Los espacios restantes del predio son habitables dado que no presentan compromiso estructural en la actualidad ante cargas normales de servicio.

- A los responsables del predio de la Carrera 5 No 2-70, acatar la recomendación de restricción de uso de las dos habitaciones del costado sur, hasta tanto de adelanten las acciones de reparación y/o reconstrucción que garanticen la estabilidad de sus cubiertas, con la ayuda de personal idóneo.

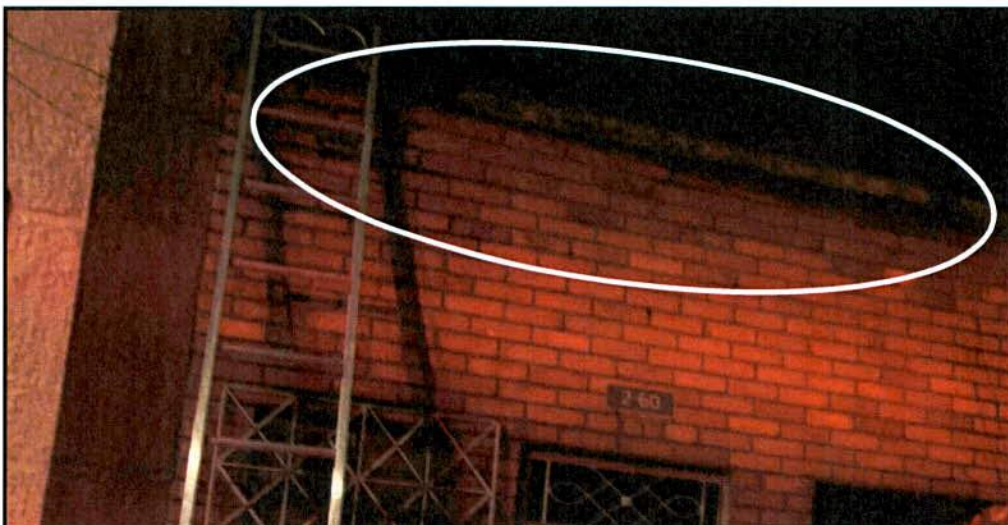
**Fotografía 4.** Inestabilidad de los mampuestos de la parte alta del muro de fachada, del predio de la Carrera 5 No 2-60 en la Localidad de Santa Fé

- La funcionalidad del sendero peatonal frente a la vivienda del predio de la Carrera 5 No 2-60, se encuentra comprometida en la actualidad, por el posible colapso de los mampuestos que se encuentran inestables en la parte alta del muro de fachada del predio.

- A la Alcaldía Local de Santa Fé, garantizar la restricción de uso del sendero peatonal frente a la vivienda del predio de la Carrera 5 No 2-60, hasta tanto se adelanten las acciones que garanticen la estabilidad de los mampuestos ubicados en la parte alta del muro de fachada del predio evaluado, con la ayuda de personal idóneo.
