| <br><b>ALCALDÍA MAYOR<br/>DE BOGOTÁ D.C.</b><br><small>ADMINISTRACIÓN<br/>INstituto Distrital de Gestión del Riesgo<br/>y Cambio Climático</small> | <b>DIAGNÓSTICO TÉCNICO</b> | Código: | GAR-FT-03 |

## 2. TIPO DE EVENTO:

Fenómeno amenazante: Antrópico.  
Tipo: Estructural.  
Subtipo: Deficiencias constructivas.

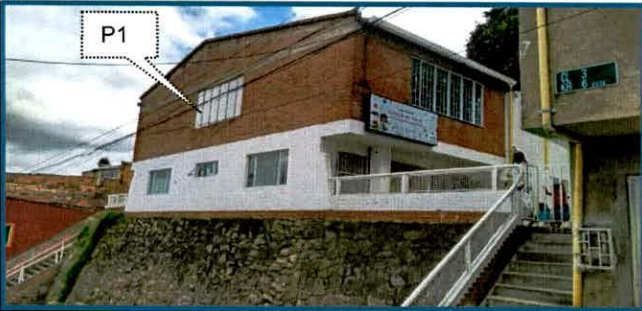
| Foto 1. Fachada con buen estado de conservación. | | CHIP | AAA0033LWTD | | |

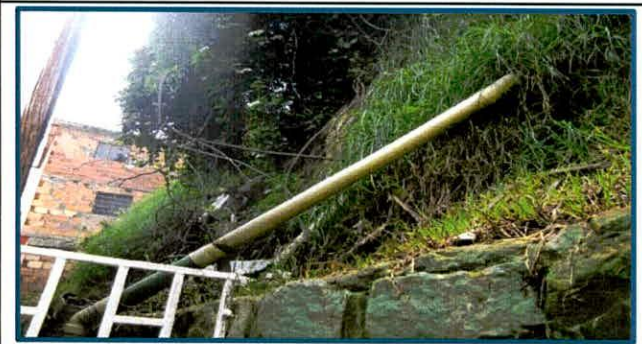
| Foto 2. Ladera zona posterior, no evidencia daños. | | Posible edad | Entre 6 y 10 años | | |

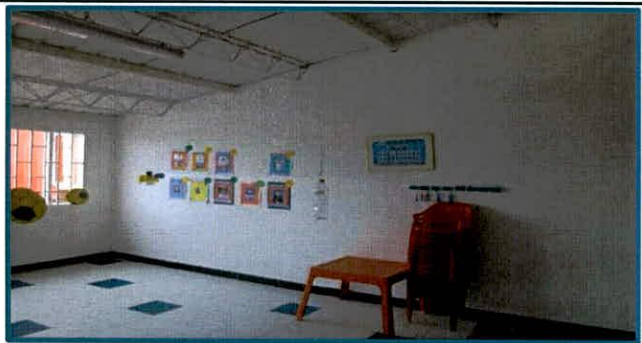
| Foto 3. Interior 1 nivel, buen estado de conservación. | | Obras de manejo de aguas | No | | |

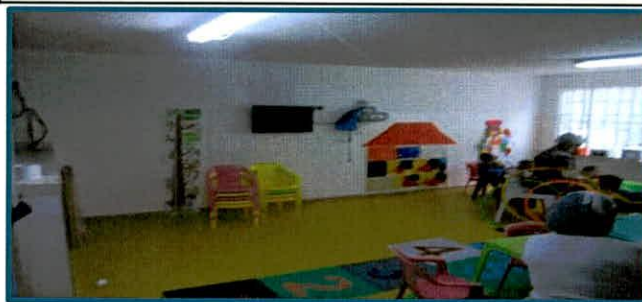
| Foto 4. Interior 1 nivel, buen estado de conservación. | | Consolidado Población | | | |

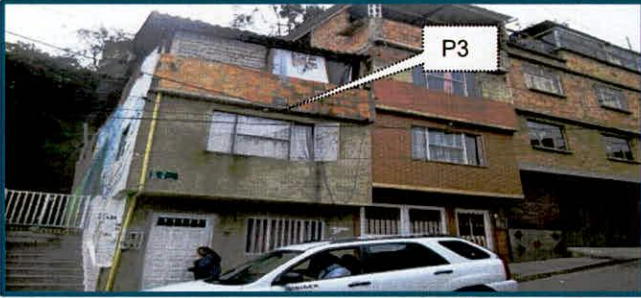
| <b>Foto 1. Fachada, con buen estado de conservación.</b> | | CHIP | AAA033LWPA |

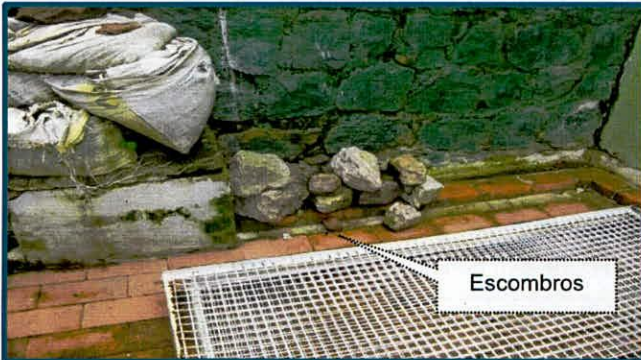
| <b>Foto 2. Registro de escombros que impactarán P2.</b> | | Posible edad | Entre 6 y 10 años |

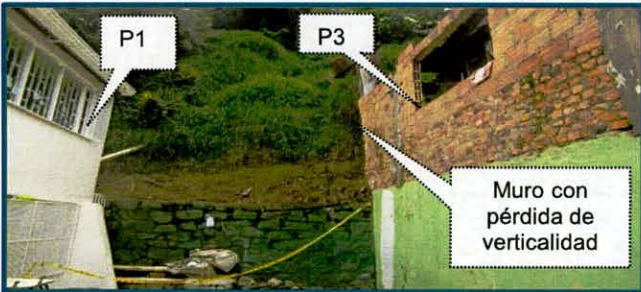
| <b>Foto 3. Zona P3, muro con pérdida de verticalidad.</b> | | <b>Evaluación Estructural</b> | |
| | | Muro ubicado en la zona posterior, contiguo al predio P2, presenta pérdida de verticalidad, en caso de colapso impactaría predio P2 que se una en parte como acceso al predio P1. La condición del muro que presenta pérdida de verticalidad es la misma, con respecto a las visitas realizadas por el IDIGER en Mayo y Junio de 2017. En el predio P1 y P2 se instaló reja con Malla metálica para restringir el ingreso de escombros de los predios colindantes. | |
| | | Falta elementos de confinamiento tipo vigas y columnas. | |

Deficiencias constructivas de la edificación emplazada en el predio P3.

Implementar acciones para el mantenimiento, mejoramiento y/o reforzamiento de la(s) edificación(es), garantizando que se cumplan los requerimientos establecidos en el Decreto No. 926 del 19 de marzo de 2010 y el Decreto No. 340 del 13 Febrero de 2012, Reglamento Colombiano de Construcción Sismo Resistente NSR-10 de acuerdo con la normatividad vigente, con el ánimo de garantizar durante la vida útil las condiciones más adecuadas para su uso.

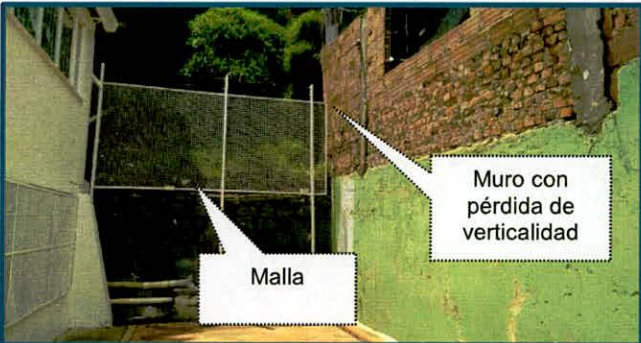
| <b>Foto 4. Zona P3, se observa instalación de malla.</b> | | <b>Descripción complementaria:</b> | |

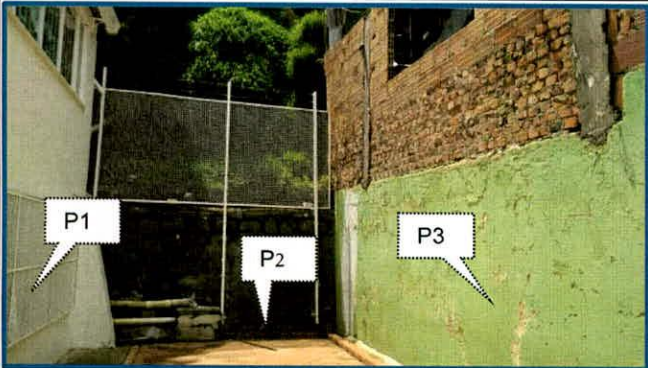
| Predio No. | 2 | Contiguo a CLL 3 No. 5 B - 54 Este | |
|---|---|---|---|
| <b>Foto 1.</b> Zona posterior, se observa malla instalada. | | CHIP | S-I |
| | | Se evidencia que esta zona se han deposita unos escombros (rocas menores de concreto), que probienen de un relleno antropico del predio contiguo de P3. En la ultima visita de IDIGER, se observa que en la zona posterior de la zona del predio P2, instalarón una malla metálica, para retener escombros, que puedan venir de zonas contiguas. | |

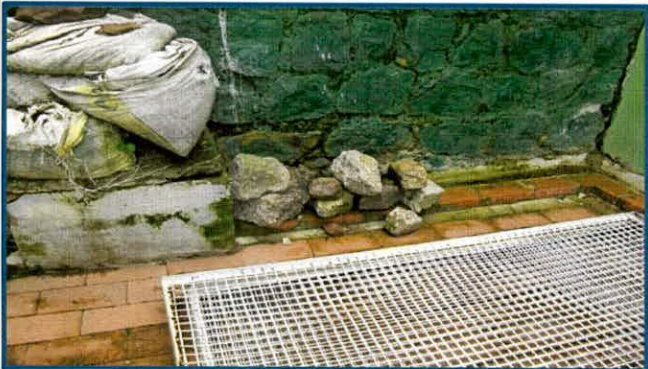
| Predio No. | 2 | Contiguo a CLL 3 No. 5 B - 54 Este | |
|---|---|---|---|
| <b>Foto 2.</b> Vista de escombros que impactarán P2. | | Condición de funcionalidad: | <b>No Funcional</b> |

Mantener la recomendación de restricción temporal y preventiva, de los espacios que se mencionan en el numeral 7. ACCIONES ADELANTADAS, hasta tanto se garanticen las condiciones de habitabilidad y estabilidad.
