## DIAGNÓSTICO TÉCNICO

**DIAGNÓSTICO TÉCNICO – DI-20522**  
**SUBDIRECCIÓN DE ANÁLISIS DE RIESGOS Y EFECTOS DE CAMBIO CLIMÁTICO**  
**GRUPO ASISTENCIA TÉCNICA**  
**EVENTO SIRE 5433087**

#### 5. ESCENARIO DE RIESGO: Movimiento en masa.

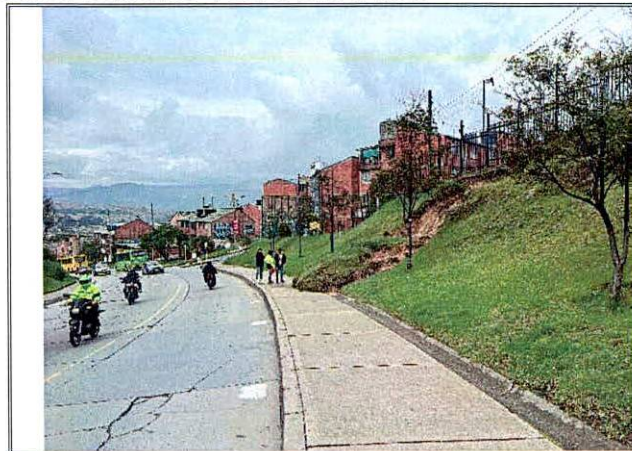
El talud evaluado se encuentra en un sector que corresponde a una ladera de pendiente de media, donde se realizaron cortes y rellenos tanto para el emplazamiento de las viviendas como para la construcción de las vías vehiculares (Ver Fotografía 1).

**Fotografía No. 1.** Vista general del sector donde se encuentra el talud evaluado.

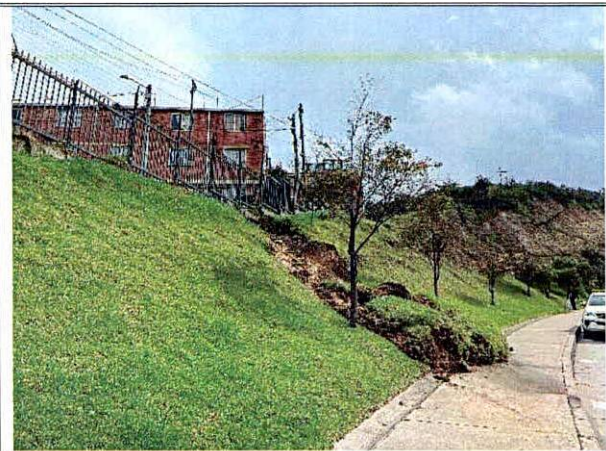
Se inspecciona un talud de corte vial con pendiente alta, de altura entre 4 y 7 m y una longitud de 200 m aproximadamente, cubierto de pastos y algunos individuos arbóreos de baja altura donde no se observan medidas de protección o contención. Hacia la parte alta del talud se encuentra el predio de

la Diagonal 45 Sur No. 5J – 36 donde se emplaza el conjunto residencial “San Nicolas”, conformado por viviendas de 3 niveles construidas en mampostería estructural con cerramiento en reja metálica sobre vigas de concreto reforzado; hacia la parte baja del talud se encuentra la vía vehicular y andén peatonal de la Transversal 5J, vía vehicular en pavimento rígido de dos carriles con ancho cercano a los 8 m, al costado occidental (hacia la pata del talud evaluado) esta vía cuenta con un andén peatonal en concreto con ancho cercano a los 2 m y una cuneta en concreto (Ver Fotografías 2 y 3).

**Fotografía No. 2.** Vista del talud de corte vial, donde se presentó el movimiento en masa

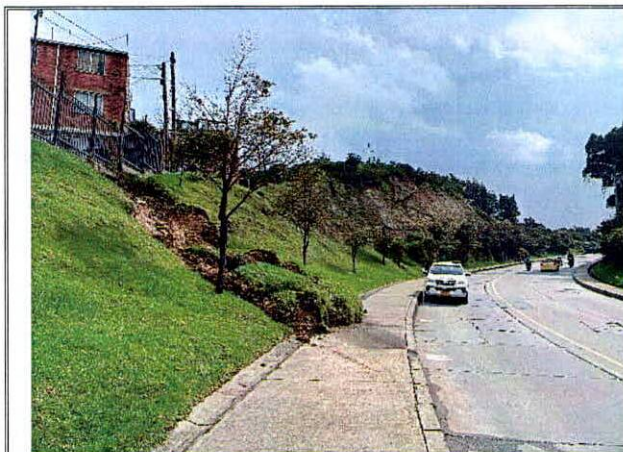
Durante la inspección visual se observa que se presentó un movimiento en masa de carácter local y superficial desde la parte alta del talud de corte vial evaluado, en un sector localizado hacia la parte baja de una zona de estacionamientos de conjunto residencial mencionado al costado oriental del predio, el material desprendido con un volumen cercano a los 5 m<sup>3</sup> que se depositó sobre la pata del talud, la cuneta y parte del andén peatonal del costado occidental del tramo vial evaluado afectando aproximadamente 5 metros de dicho andén (Ver Fotografías 3 y 4).

**Fotografía No. 3.** Vista del talud de corte vial, donde se presentó el movimiento en masa y la TV 5J.

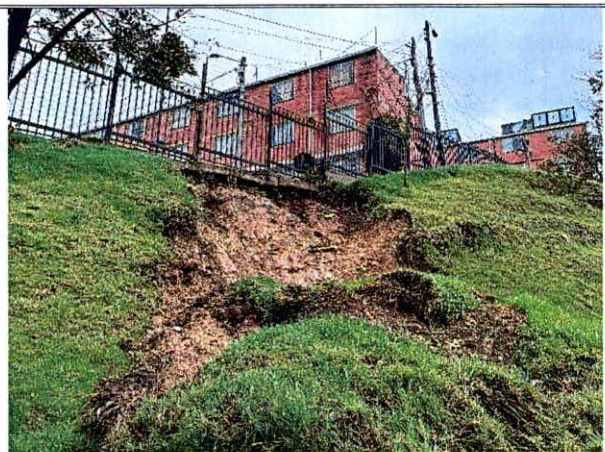
Dadas las características del movimiento en masa evidenciado en el talud de corte vehicular, se considera que el mismo puede estar asociado a falta de medidas de estabilización y/o protección en el talud de corte vial evaluado. A partir de la inspección visual no se puede descartar la posibilidad de que el movimiento en masa haya sido inducido por alguna otra situación no evidente.

**Fotografía No. 4.** Vista del movimiento en masa en el talud evaluado.

- A la Alcaldía Local de Rafael Uribe Uribe y la Secretaría Distrital de Movilidad, garantizar la recomendación de restricción de uso de un tramo 15 m del andén peatonal en la Transversal 5 J al costado oriental del predio de la Diagonal 45 Sur No. 5J - 36, en el Sector Catastral Puerto Rico de la Localidad de Rafael Uribe Uribe, hasta tanto se implementen las acciones que garanticen la estabilidad del talud donde se presentó en movimiento en masa y con el ello el correcto funcionamiento de los espacios afectados. Cabe resaltar que, las acciones que se adelanten deben ser efectuadas por el personal idóneo, bajo la normatividad vigente y tramitando los permisos y/o licencias requeridas de ser el caso.

- A la Alcaldía Local de Rafael Uribe Uribe indagar sobre el responsable del talud vial y gestionar las acciones necesarias con el fin de implementar las medidas de protección, estabilización y/o contenciones requeridas, así como obras para el manejo de aguas de escorrentía superficial y subsuperficial para garantizar la estabilidad del talud de corte vial que se encuentra en la Transversal 5 J al costado oriental del predio de la Diagonal 45 Sur No. 5J - 36, en el Sector Catastral Puerto Rico de la Localidad de Rafael Uribe Uribe, con el propósito de garantizar adicionalmente condiciones de funcionalidad de los espacios afectados.

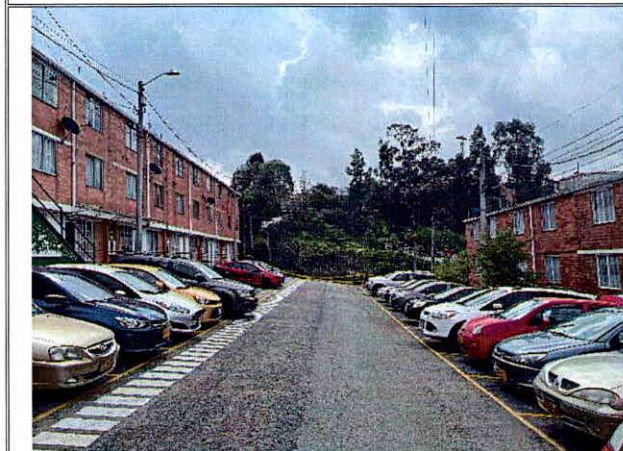
Ahora bien, durante la inspección al interior del conjunto no se evidencian afectaciones resientes en las viviendas, zona de estacionamiento y cerramiento localizados en la parte alta del talud evaluado, adicionalmente, se observa un hundimiento del piso del estacionamiento a un costado del sector donde se presentó el movimiento en masa descrito, de acuerdo con lo manifestado por quien acompaña la visita estas afectaciones en el piso del estacionamiento vienen presentando hace varios años, situación que no es posible comprobar a partir de la inspección visual adelantada (Ver Fotografías 5 y 6).

**Fotografía No. 5.** Vista de las viviendas y zona de parqueaderos del conjunto residencial San Nicolás.

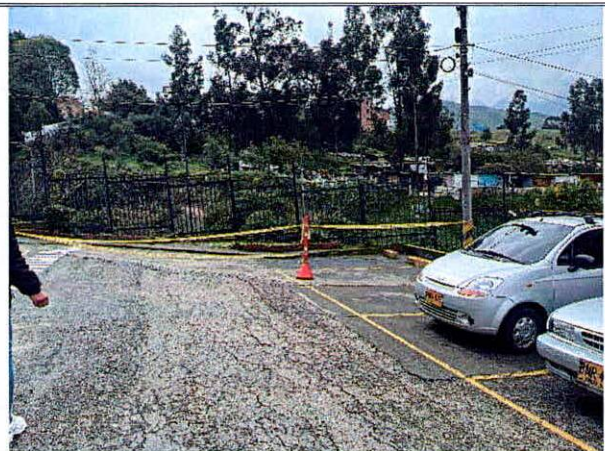
**Fotografía No. 6.** Vista del hundimiento en la zona del estacionamiento del conjunto residencial San Nicolás.

- Conforme a lo dispuesto en el Código de Construcción para Bogotá D.C. (Acuerdo 20 de 1995), se establece que es obligación de los propietarios y/o responsables de los inmuebles propiciar y efectuar el adecuado mantenimiento de sus instalaciones, se recomienda al responsable del conjunto residencial San Nicolas localizado en la Diagonal 45 Sur No. 5J - 36, en el Sector Catastral Puerto Rico de la Localidad de Rafael Uribe Uribe, adelantar las acciones de mantenimiento, reparación integral y/o mejoramiento de los elementos que presentan daños, bajo el acompañamiento de personal idóneo, y garantizando el cumplimiento de lo estipulado en la
