| | <b>DIAGNÓSTICO TÉCNICO</b> | Código: | <b>CR-FT-42</b> |

**DIAGNÓSTICO TÉCNICO – DI-20248**  
**SUBDIRECCIÓN DE ANÁLISIS DE RIESGOS Y EFECTOS DEL CAMBIO CLIMÁTICO**  
**GRUPO ASISTENCIA TÉCNICA**  
**RADICADO IDIGER No. 2024ER3603**

| <b>DIRECCIÓN:</b> | Calle 87 Sur # 6B Este | <b>COORDENADA MEDIA<br/>ÁREA INSPECCIONADA</b> | X1: 97 225 487<br>Y1: 89 956 903 | | |

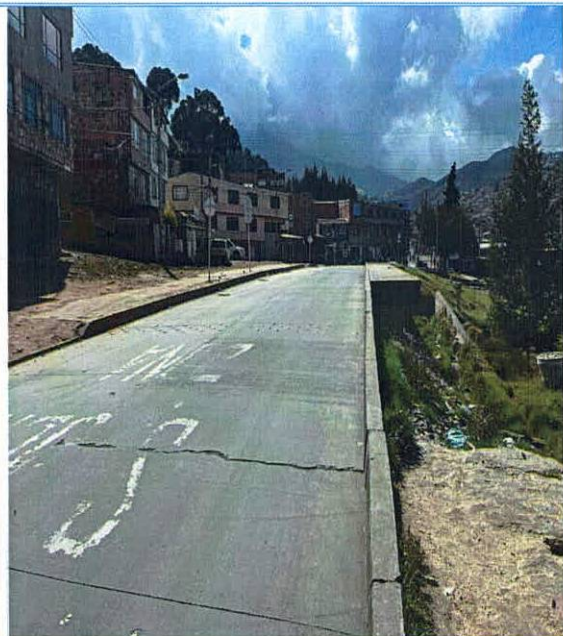
**Fotografía 1.** Vía Transversal 6B Este a la altura de la calle 87 Sur.

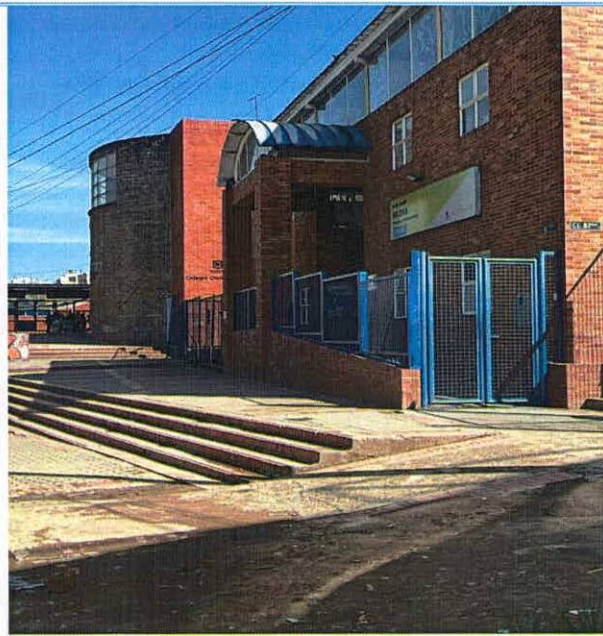
**Fotografía 2.** Colegio que se ubica al costado oriental a la vía Tv 6 B Este.

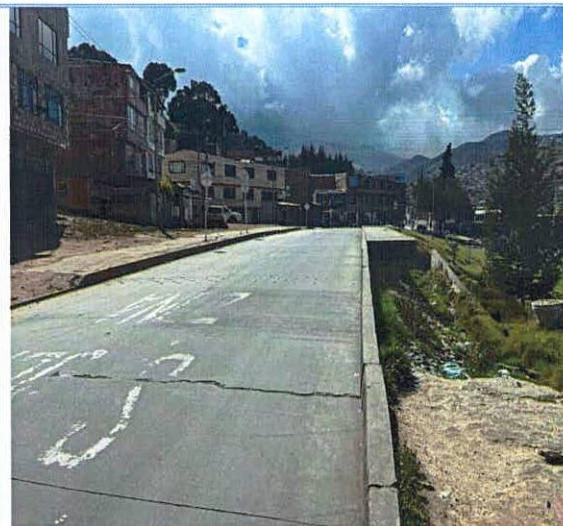
**Fotografía 3.** Imagen de la vía Tv 6B Este vista de norte – sur.

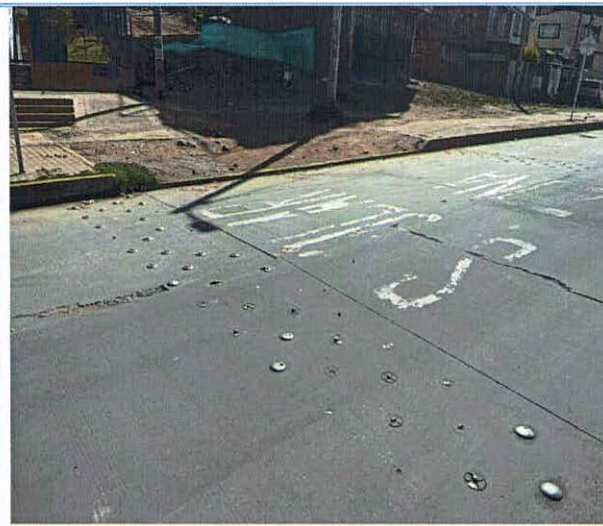
Se evidencia fractura de la losa de pavimento en concreto de la vía Tv 6 B Este, transversal al sentido de la vía, de aproximadamente 3 m de longitud y 4mm de espesor que compromete hasta el bordillo de la vía. Se presenta hundimiento y caída de parte del andén que según los antecedentes se encontraba en estructura de adoquín en una longitud aproximada a los 3 m. Igualmente se observa socavación y/o pérdida de la estructura de soporte del andén que se encuentra construido en concreto, adicionalmente se evidencia el desplazamiento de muros pantalla que posiblemente confinaban el terraplén, producto posiblemente de los procesos de inestabilidad y procesos de remoción en masa, que según antecedentes ha presentad la ladera ( ver fotografías 4-12).

**Fotografía 4.** Fisura sobre capa de rodadura vía TV 6B Este.

- A Alcaldía Local de Usme, al Instituto de Desarrollo Urbano – IDU, desde sus respectivas competencias, realizar las acciones necesarias de mantenimiento y reparación a la vía y a el andén adyacente del costado occidental de la vía ubicada en la Tv 6 B Este a la altura de la Calle 87 Sur, en el barrio el Bosque de la Localidad de Usme, con el fin de garantizar la funcionalidad, estabilidad y durabilidad de las mismas.

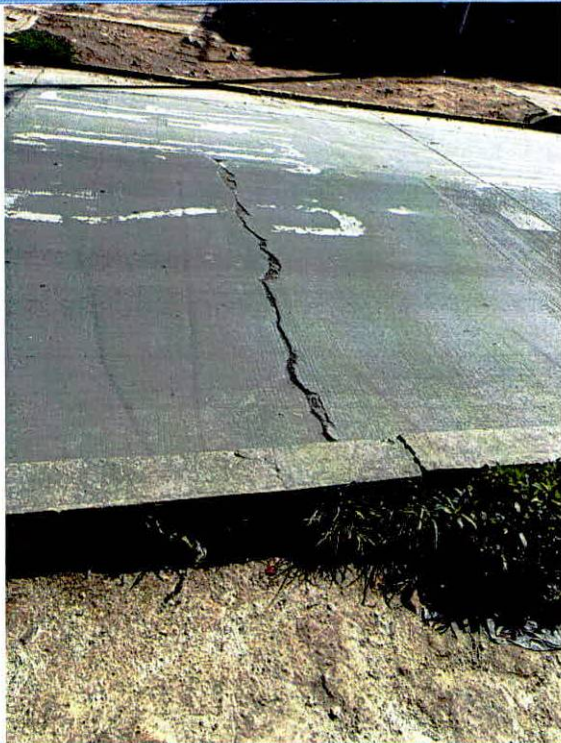
**Fotografía 5.** Fractura transversal de la losa en concreto de la vía TV 6B Este.

| SI | x | NO | ¿CUAL? | <p>Hundimiento andén en una longitud aproximada a los 6 m, ubicado al costado occidental de la vía TV 6B Este a la altura de la Calle 87 sur.</p> <p>Fractura losa en concreto sobre la vía TV 6B Este a la altura de la Calle 87 sur.</p> |

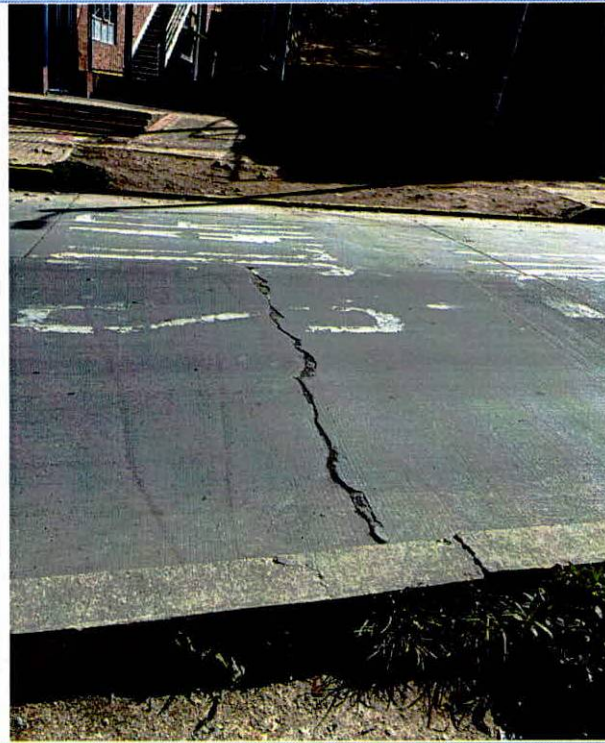
**Fotografía 6.** Fractura transversal de la losa hasta el bordillo en concreto de la vía TV 6B Este.

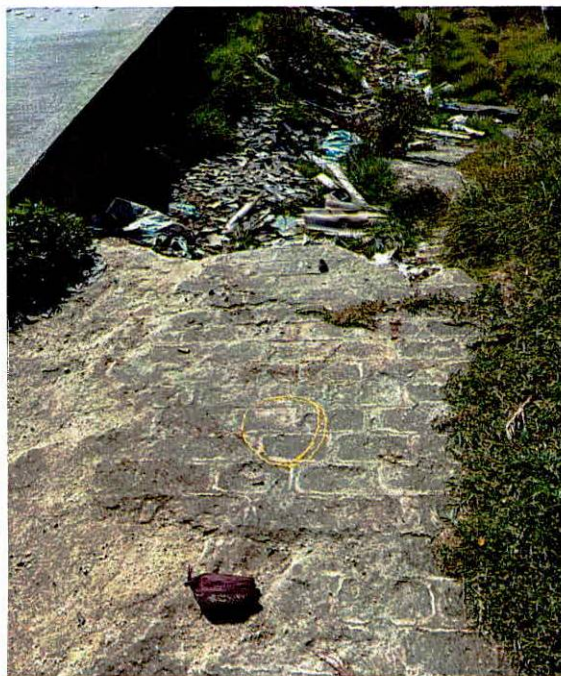
**Fotografía 7.** Andén del costado occidental de la Vía TV 6b Este

- A Alcaldía Local de Usme, desde sus competencias acoger la recomendación de restricción de uso del andén ubicado al costado occidental de la Tv 6 B Este a la altura de la Calle 87 Sur, en el barrio el Bosque de la Localidad de Usme, en una longitud de 50 m, hasta tanto no se realicen acciones que garanticen condiciones de estabilidad en el terraplén y en la ladera sobre la que se apoya este andén.

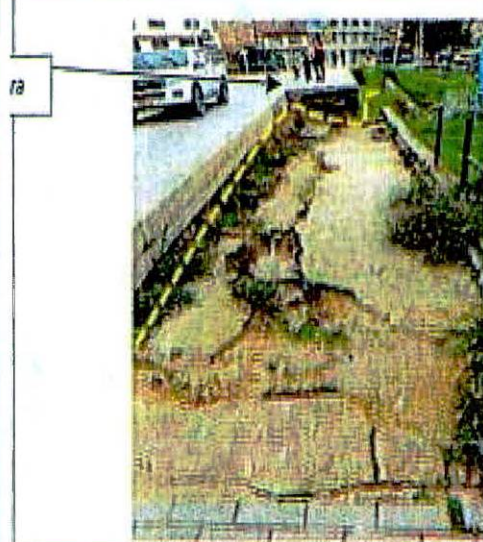
**Fotografía 12.** Estado actual del andén, costado suroccidental de la vía TV 6 B Este, vista de Norte a Sur. Tomadas el 20/05/2022

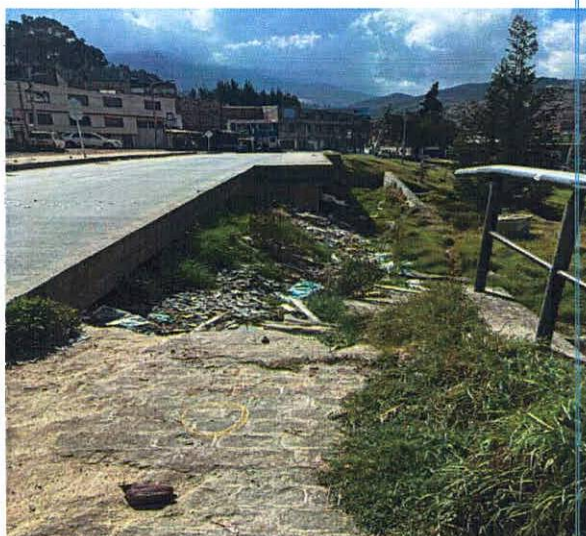
**Fotografía 9.** Estado actual andén costado sur occidental de la vía TV 6B Este vista Norte-sur.

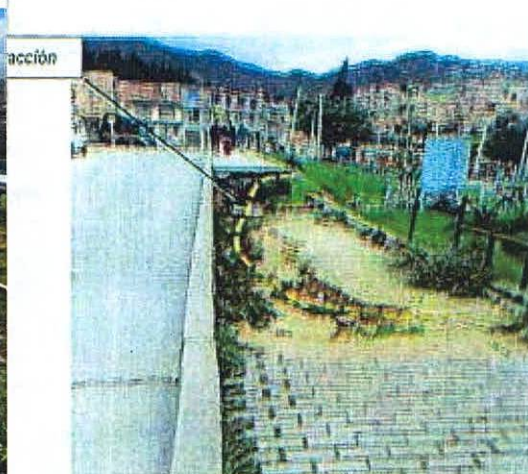
**Fotografía 14.** Estado actual del andén, costado suroccidental de la vía TV 6 B Este, vista de Norte a Sur. Tomadas el 20/05/2022

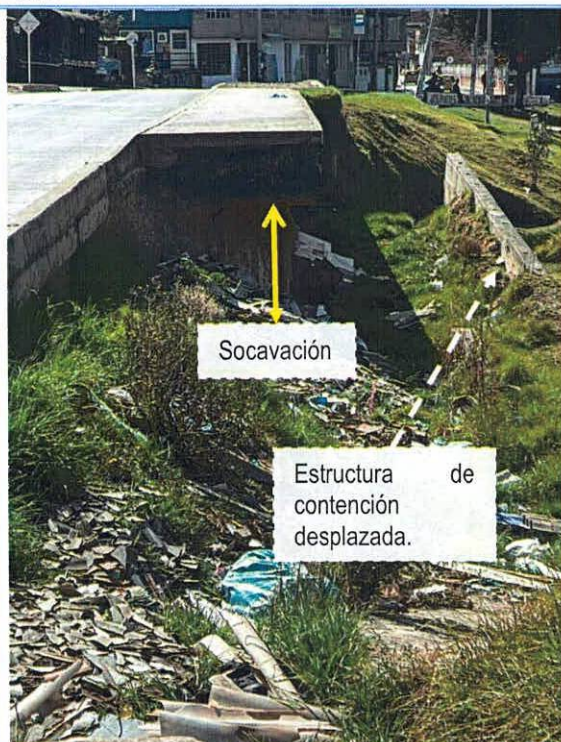
- Ausencia de sistemas para el manejo de aguas de escorrentía superficial y subsuperficial en la zona de ladera evaluada.
- Reactivación del movimiento en masa identificado en a zona aumento de las condiciones de inestabilidad identificadas en el DI – 16355.
- Insuficiencia de las medidas de contención y/o protecciones implementadas en la ladera.

**Fotografía 11.** Socavación estructura de soporte y desplazamiento estructura de contención.

- A Alcaldía Local de Usme, a la Empresa de Acueducto y Alcantarillado de Bogotá - EAAB, desde sus respectivas competencias, realizar las acciones necesarias para llevar a cabo la estabilización, protección y manejo de aguas de escorrentía superficial y subsuperficial de la ladera evaluada, ubicada al costado occidental de la vía Tv 6 B Este a la altura de la Calle 87 Sur, en el barrio el Bosque de la Localidad de Usme, con el fin de garantizar la estabilidad del sector.

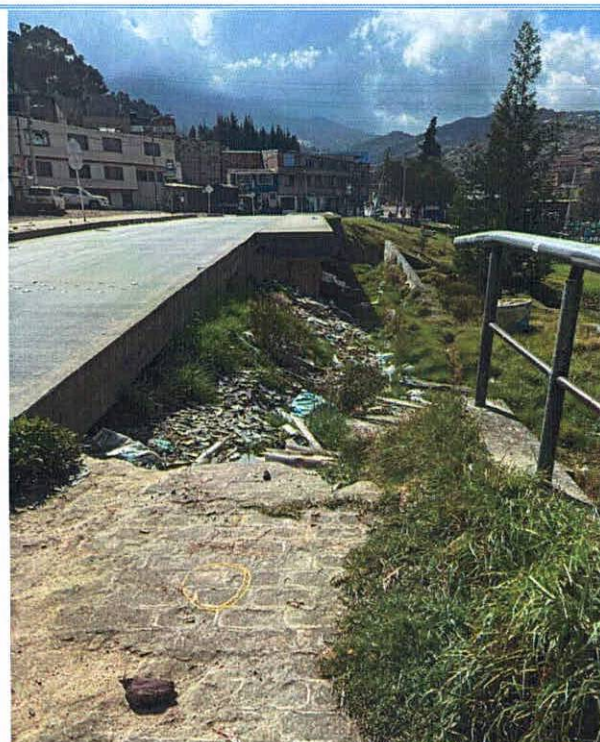
**Fotografía 12.** Hundimiento total de parte del andén costado occidental sobre la TV 6B Este.

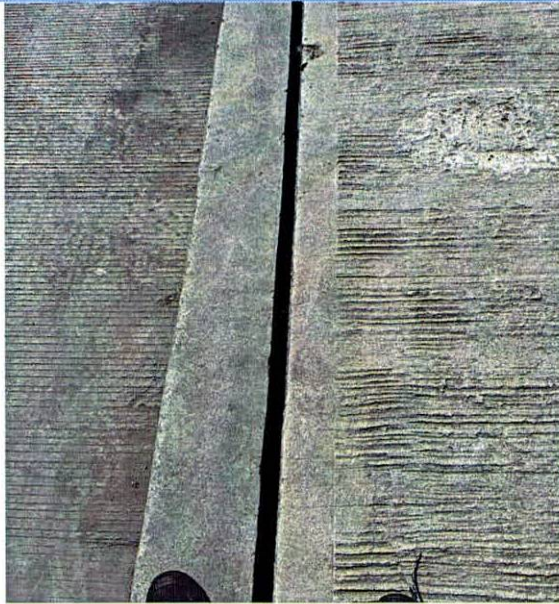
Igualmente se observa una separación de aproximadamente 2 cm entre el bordillo de la vía TV 6 B Este y el andén en concreto por sobre toda la longitud de este mismo (ver fotografías 13 y 14).

**Fotografía 13.** Abertura entre bordillo y andén de aproximadamente 3 cm, andén costado occidental a la vía TV 6 B Este.

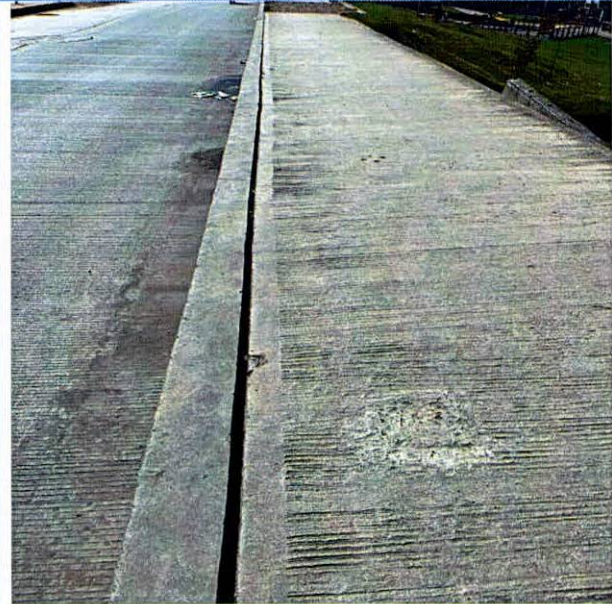
**Fotografía 14.** Abertura entre bordillo y andén por sobre todo el andén en concreto.
