| | <b>DIAGNÓSTICO TÉCNICO</b> | Código: | <b>CR-FT-42</b> |

**DIAGNÓSTICO TÉCNICO – DI-20588**  
**SUBDIRECCIÓN DE ANÁLISIS DE RIESGOS Y EFECTOS DEL CAMBIO CLIMÁTICO**  
**GRUPO ASISTENCIA TÉCNICA**  
**EVENTO SIRE 5414322**  
**EVENTO SIRE 5435291**  
**RADICADO 2024ER10338**

| <b>DIRECCIÓN:</b> | Talud de corte vial y Vía de la Calle 62 a la altura de la Carrera 1A Este<br>CIV 2002487 | <b>COORDENADAS ÁREA INSPECCIONADA:</b> | X <sub>1</sub> : 102470,89 Y <sub>1</sub> : 105025,54<br>X <sub>2</sub> : 102480,43 Y <sub>2</sub> : 104985,32<br>X <sub>3</sub> : 102513,18 Y <sub>3</sub> : 104985,33<br>X <sub>4</sub> : 102514,92 Y <sub>4</sub> : 105020,23 | | |

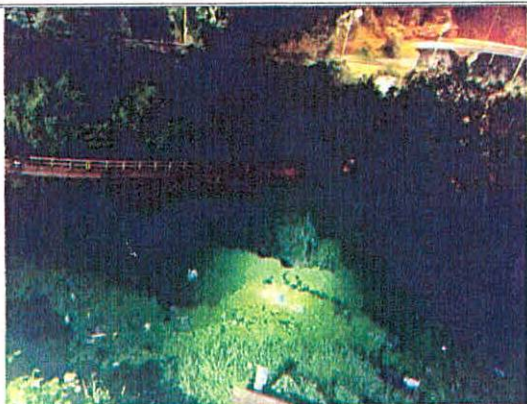
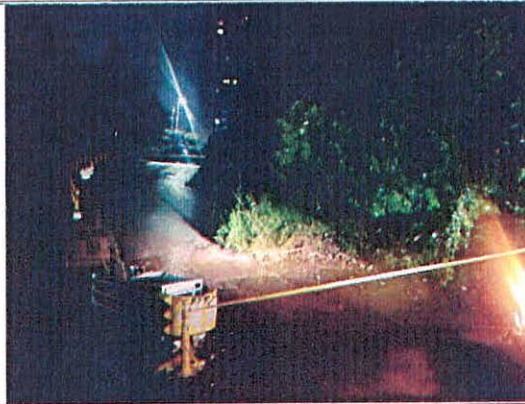
El día 08 de abril de 2023 en atención al evento SIRE 5414322, se verifica la zona evaluada en la que se presentó un movimiento en masa que desplaza la capa vegetal del talud de corte evaluado, movilizándolo un volumen aproximado de 8m<sup>3</sup>, el cual se depositó sobre la calle 62, de igual manera se identificó un flujo constate de agua proveniente de talud de corte, (ver registro fotográfico).

Fotografías 1 y 2. Movimiento en masa presentado el día 08 de abril de 2023.

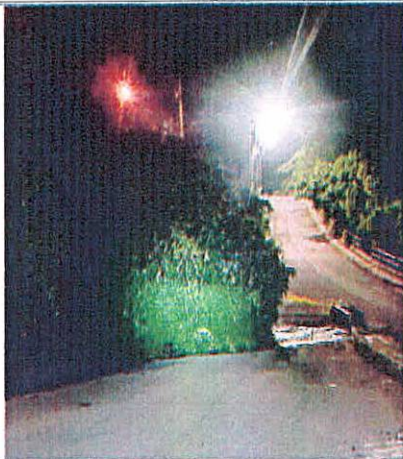
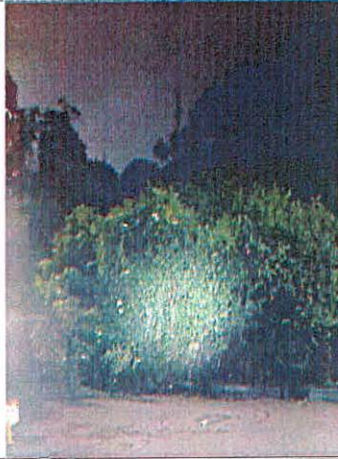
El día 29 de mayo de 2024 en atención al evento SIRE 5435291, se valora el interconector de la calle 62, donde se observó que la capa asfáltica presenta una cobertura vegetal densa, correspondiente arbustos e individuos arbóreos de aproximadamente 2m de altura. Según la verificación visual esto se debe a que el material depositado en abril de 2023 no ha sido removido y la filtración de agua constante promovió el crecimiento del material vegetal. Es importante aclarar que de acuerdo con lo verificado durante la inspección visual el talud de corte vial en general presenta una vegetación muy densa, sin embargo, no se identifican escarpes o superficies de falla que indiquen un proceso de movimiento en masa activo, (ver registro fotográfico).

Fotografías 3 y 4. Vegetación densa y estado actual del talud de corte vial localizado al costado oriente de la vía de la Calle 62 (29/05/2024)

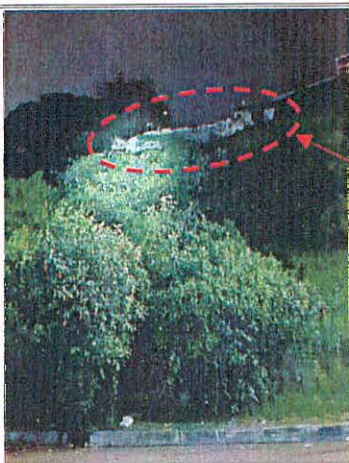
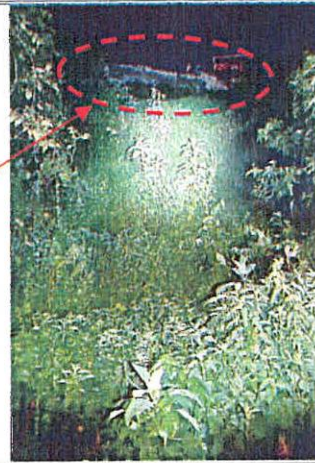
Muro en saco  
suelos

En la corona del talud se identifica una bodega construida en material de recuperación que colinda con una zona verde que tienen como uso el parqueo de automotores. En el límite del talud de corte se identifica que la comunidad como medida de contención temporal realiza la construcción de un muro de aproximadamente 80cm de altura en saco suelos, los cuales hacia el costado norte han colapso depositándose sobre la zona media del talud, (ver registro fotográfico).

Fotografías 5 y 6. Muro de 80cm en saco suelos en la corona del talud evaluado. (29/05/2024)

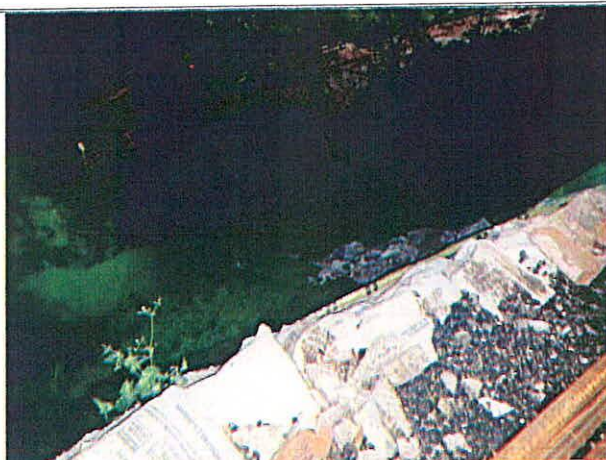
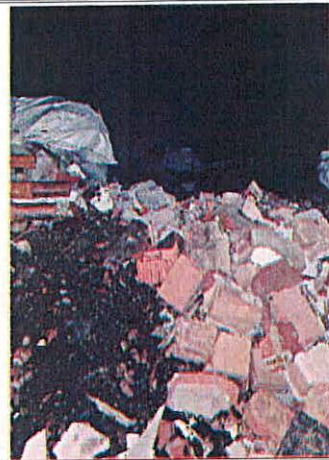
Fotografías 7 y 8. Vista del muro en saco suelo y caída parcial del mismo en el costado norte. (29/05/2024)

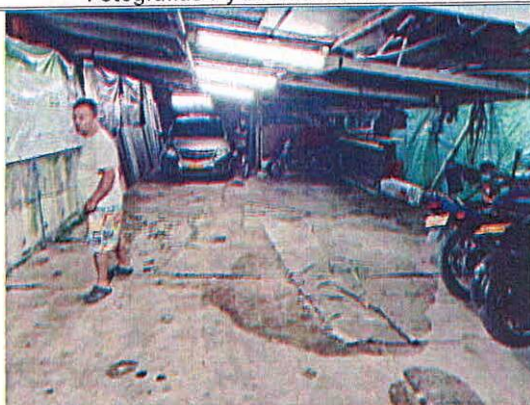
Fotografía 9. Bodega en material de recuperación que tiene como uso el parqueo de vehículos ubicado en la corona del talud. (29/05/2024)

- A los responsables de la bodega y zona de parqueo localizadas en la corona del talud en la Transversal 4 este No. 59 – 04 en el Sector Catastral María Cristina de la Localidad Chapinero acoger la recomendación de restricción de uso hasta tanto se lleven a cabo acciones que mitiguen el riesgo de movimiento en masa del talud evaluado.

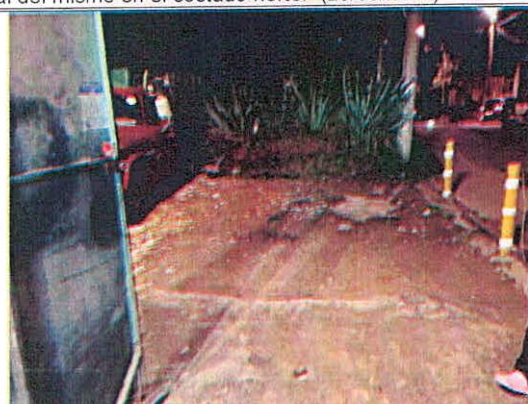
Fotografía 10. Zona verde tiene como uso el parqueo de vehículos ubicado en la corona del talud. (29/05/2024)

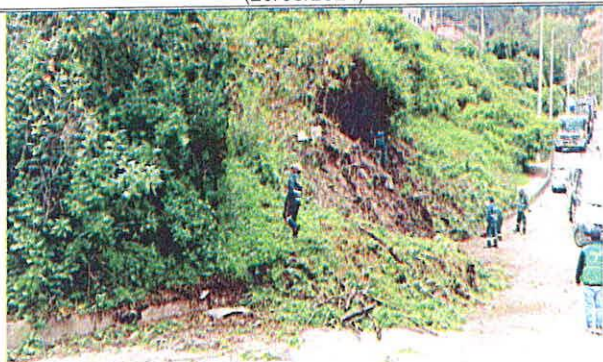
De acuerdo con la Subdirección de Manejo de Emergencias y Desastres del IDIGER el día 30 de mayo en horas de la mañana se llevó a cabo la remoción del material depositado sobre la vía de la Calle 62, (ver fotografía 11 a 14)

Fotografía 11. Movimiento del material que obstruye la vía de la calle 62 (30/05/2024)

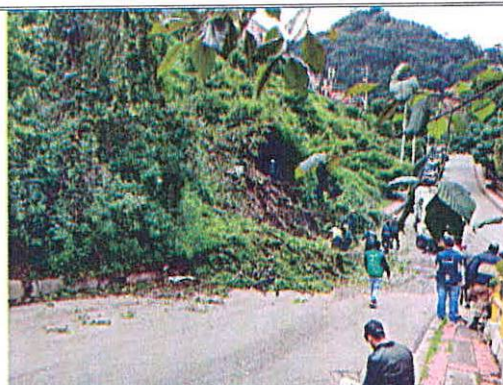
Fotografía 12. Limpieza, remoción y habilitación del material depositado sobre la vía de la calle (30/05/2024)

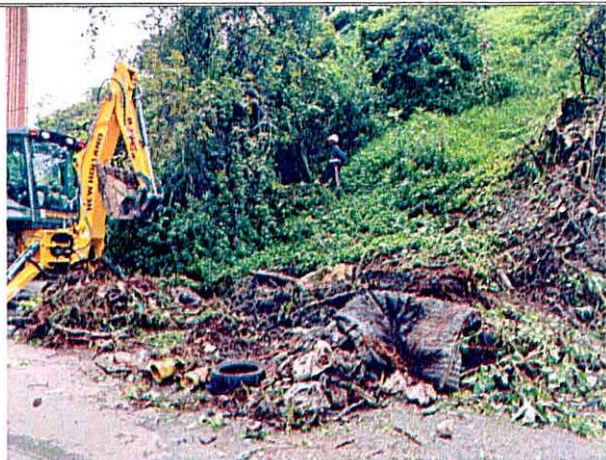
Fotografía 13. Movimiento del material que obstruye la vía de la calle 62 (30/05/2024)

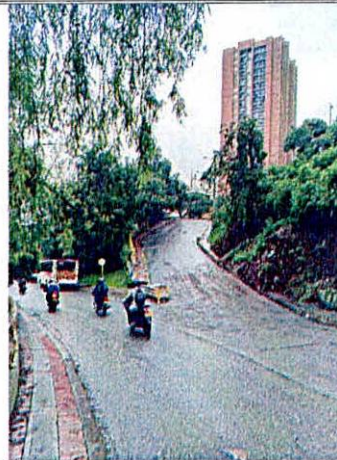
Fotografía 14. Limpieza, remoción y habilitación del material depositado sobre la vía de la calle (30/05/2024)
