**DIRECCIÓN DE PREVENCIÓN Y ATENCIÓN DE EMERGENCIAS**

**DIAGNÓSTICO TÉCNICO No. DI- 2142**  
**COORDINACIÓN TÉCNICA**

Agrietamiento de los muros del costado occidental (externos) de dos (2) salones antiguos ubicadoS en el extremo occidental del Centro Educativo Distrital Chuniza y de la puerta de ingreso a uno de éstos, aparentemente por consolidación del relleno de cimentación en el extremo noroccidental de los mismos.

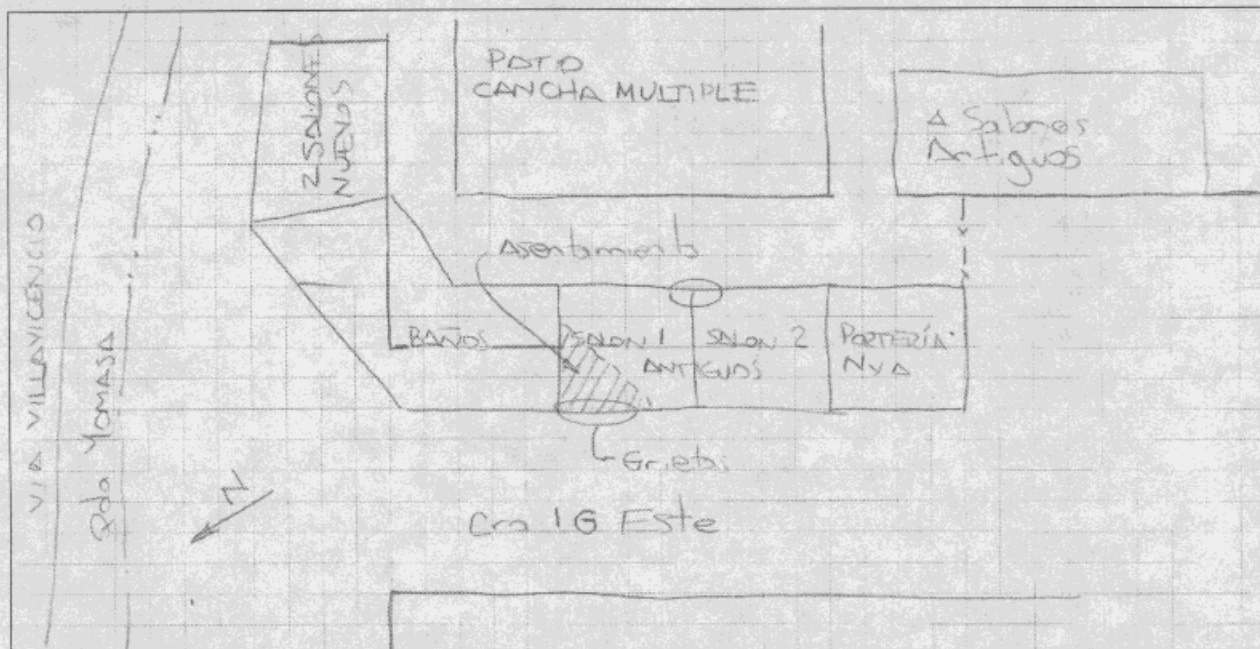
Figura 1. Ubicación del agrietamiento de los daños en los salones.

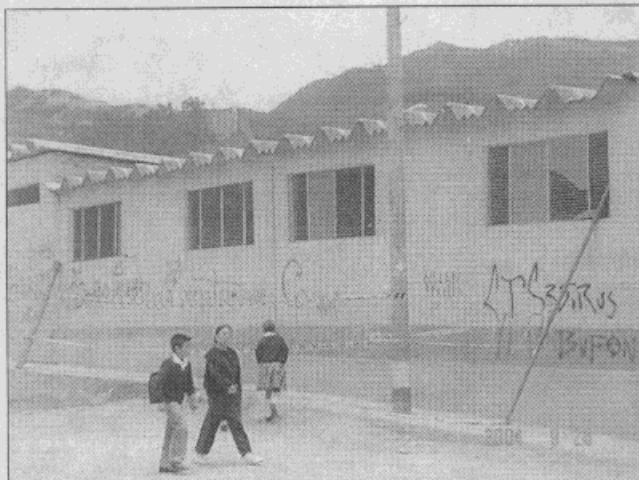
Fotografía 1. Vista exterior de los salones afectados; se observa la señalización provisional colocada. Fotografía 2. Vista interior de los salones afectados.

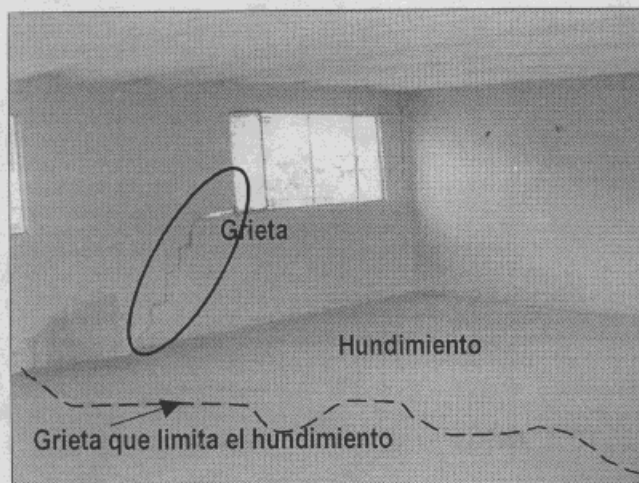
Fotografía 3. Se observa hundimiento en la esquina noroccidental de uno de los salones; lugar de mayor afectación de la estructura del mismo. Fotografía 4. Se observa exteriormente la grieta referida en la fotografía anterior.

- Mantener aislados y fuera de uso los dos (2) salones.

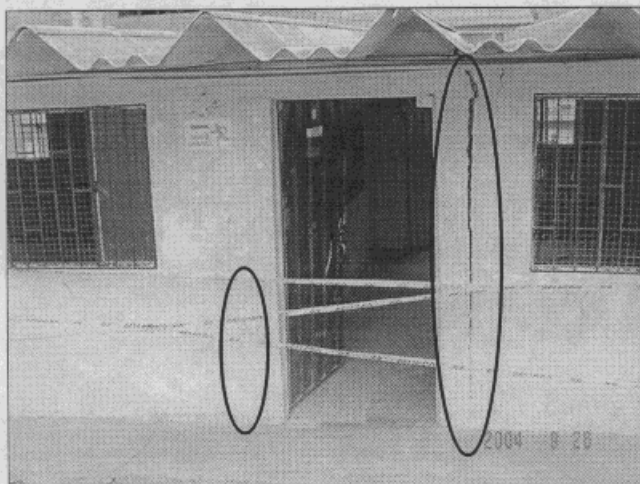
Fotografía 5. Agrietamiento alrededor de la entrada de uno de los salones.

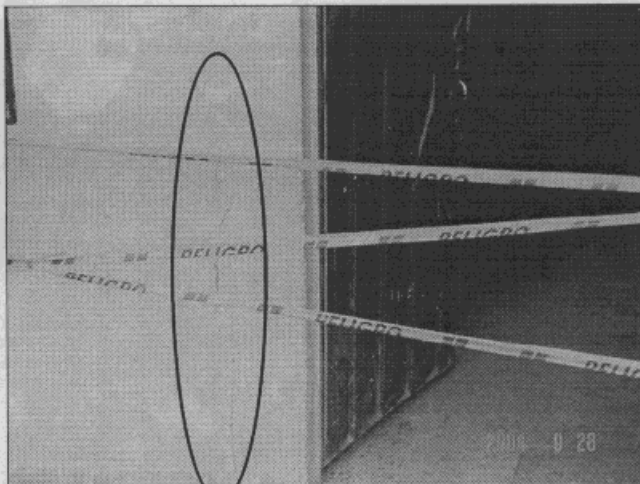
Fotografía 6. Detalle de la grieta ubicada en el costado izquierdo de la puerta ilustrada en la fotografía anterior.
