**DIAGNÓSTICO TÉCNICO – DI-12856**  
**SUBDIRECCIÓN DE ANÁLISIS DE RIESGOS Y EFECTOS DEL CAMBIO CLIMÁTICO**  
**GRUPO ASISTENCIA TÉCNICA**  
**RADICADO IDIGER 2019ER1460**

| DIRECCIÓN: | Carrera 26 No. 63 A - 10 | COORDENADAS<br>AREA INSPECCIONADA | | | X1: 100469,40<br>Y1: 106210,21<br>X2: 100469,93<br>Y2: 106217,22 | X3: 100483,56<br>Y3: 106214,97<br>X4: 100483,16<br>Y4: 106208,22 |

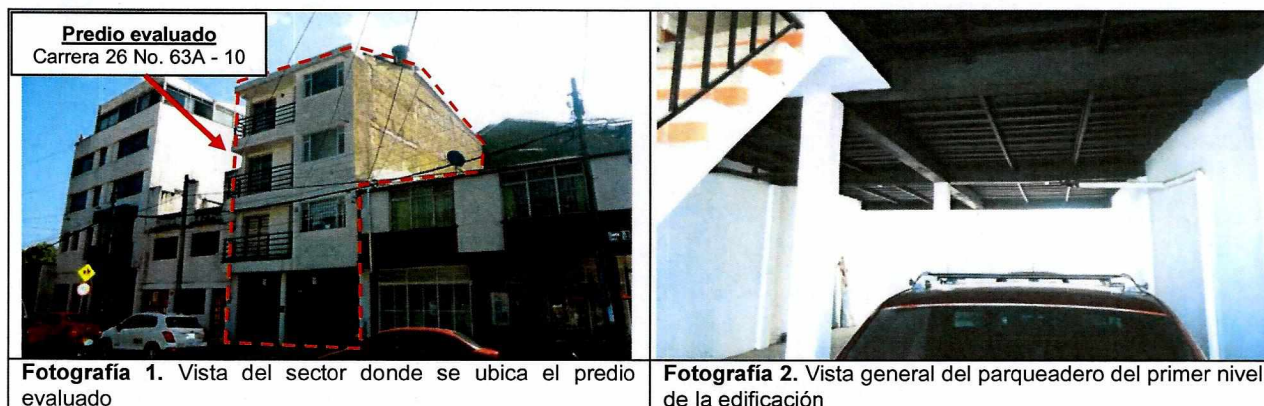
El 12 de febrero de 2019, personal del IDIGER realizó visita técnica al predio de la Carrera 26 No. 63 A - 10, encontrando que el Sector corresponde a una zona relativamente plana, donde están construidas edificaciones de entre dos (2) y cinco (5) niveles. El sector está consolidado urbanísticamente, cuenta con todos los servicios públicos domiciliarios y tiene vías de acceso vehiculares y peatonales pavimentadas en buen estado, (ver Fotografía 1).

En el predio evaluado, se localiza una edificación de cuatro (4) niveles construida hace dos años aproximadamente, bajo un sistema estructural conformado por pórticos de concreto reforzado y placas de entrepiso de *steel deck* soportadas sobre vigas perimetrales y perfilera metálica, (ver Fotografías 2 a 4). El primer piso del edificio corresponde a la zona de parqueaderos y en los pisos 2, 3 y 4 se ubican las unidades habitacionales, (un apartamento por piso), observando que el único apartamento ocupado en la actualidad corresponde al del segundo piso.

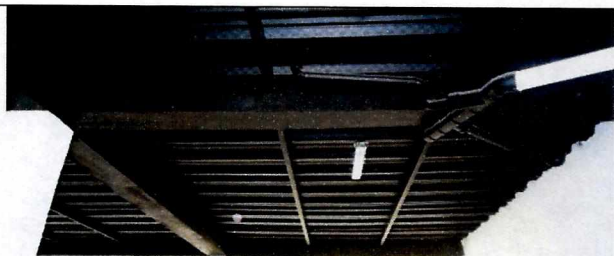
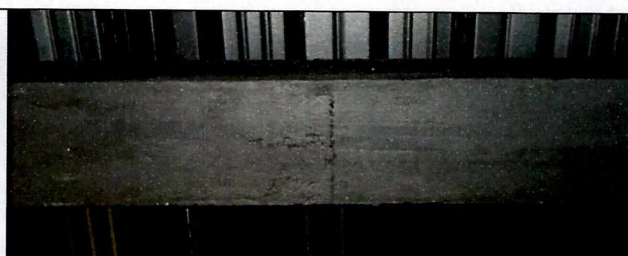
La visita se realizó en compañía del señor Javier Acevedo, responsable del edificio. En el parqueadero del primer nivel de la edificación se observó un ligero pandeo de aproximadamente 1.0 centímetro en una celda de *steel deck* localizada hacia el costado suroriental de la placa de entrepiso del segundo nivel. Una de las vigas de concreto reforzado que soporta esta sección de la placa de entrepiso también presenta un ligero pandeo. De acuerdo a lo informado por el señor Javier Acevedo, el pandeo existe prácticamente desde que se realizó la fundición de los elementos de concreto en este sector de la placa de entrepiso, y además manifiesta que no ha observado aumento de la deflexión en la placa a lo largo del tiempo. No se observan grietas de tracción ni descascaramientos del concreto de la viga; tampoco se observaron daños en el sistema estructural y en los elementos no estructurales del parqueadero ni tampoco se observaron daños en la placa de contrapiso, (ver Fotografías 3 y 4).

- Deficiencias durante la etapa de construcción.

**Fotografía 3 y 4.** Pandeo en celda de steel deck en parqueadero del primer nivel y detalle de la viga de soporte de dicho panel

- Aumento del pandeo en la celda de *steel/ deck* localizada en la placa de entepiso del primer y segundo nivel del predio de la Carrera 26 No. 63 A - 10.

- La estabilidad de la placa de entrepiso del área de parqueaderos no se encuentra comprometida en la actualidad ante cargas normales de servicio, por el pandeo leve evidenciado en una de las celdas.

- Al responsable del predio de la Carrera 26 No. 63 A - 10, en el Sector Catastral Quinta Mutis de la Localidad de Barrios Unidos, realizar el seguimiento periódico de la edificación, más exactamente, del sistema de placas de *steel deck*, con el propósito de identificar oportunamente cualquier condición anómala desde el punto de vista de su estabilidad y funcionalidad, dado el ligero pandeo observado en uno de los paneles y que los apartamentos del tercer y cuarto nivel no se encuentran en uso, y por ende, las placas de entrepiso aún no se encuentran cargadas.

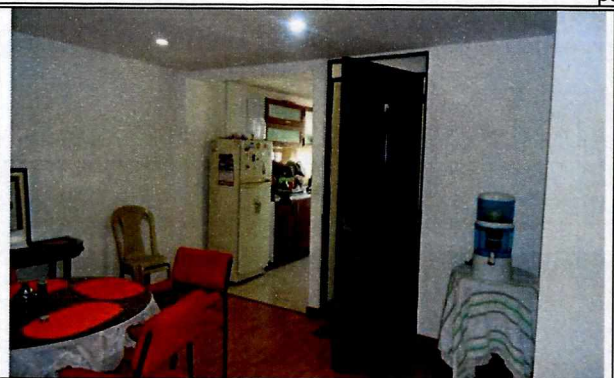
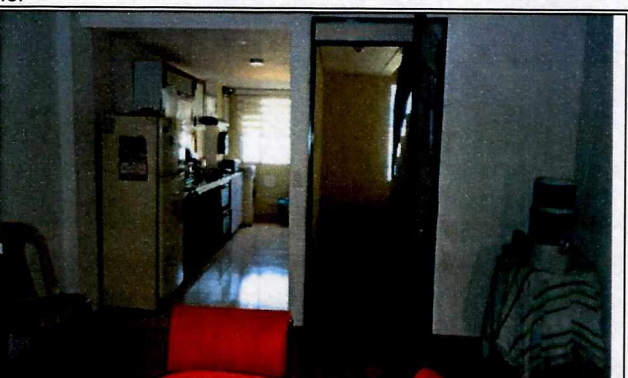
Por otra parte, se realizó inspección de las unidades habitacionales localizadas en los pisos 2, 3 y 4 del edificio. En términos generales, no se observaron daños o afectaciones en los elementos interiores de ninguno de los apartamentos ni tampoco se observan afectaciones como ahuellamientos o hundimientos en las placas de entrepiso, (Ver Fotografías 5 a 10). El señor Acevedo manifiesta haber realizado periódicamente labores de mantenimiento general con el propósito de evitar el deterioro del inmueble.

**Fotografía 5 y 6.** Vista al interior del apartamento del piso 2

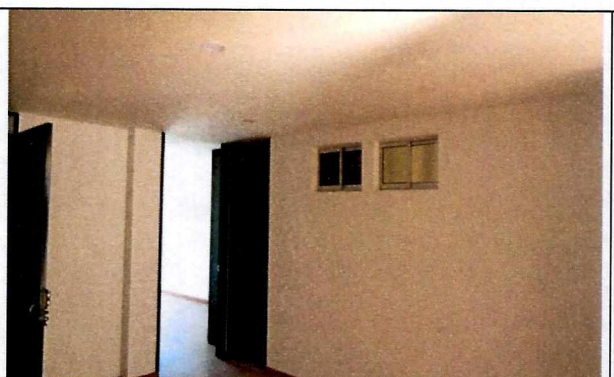
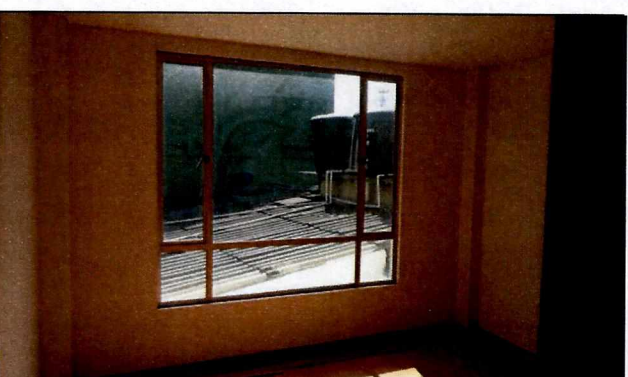
**Fotografía 7 y 8.** Vista al interior del apartamento del 3 piso

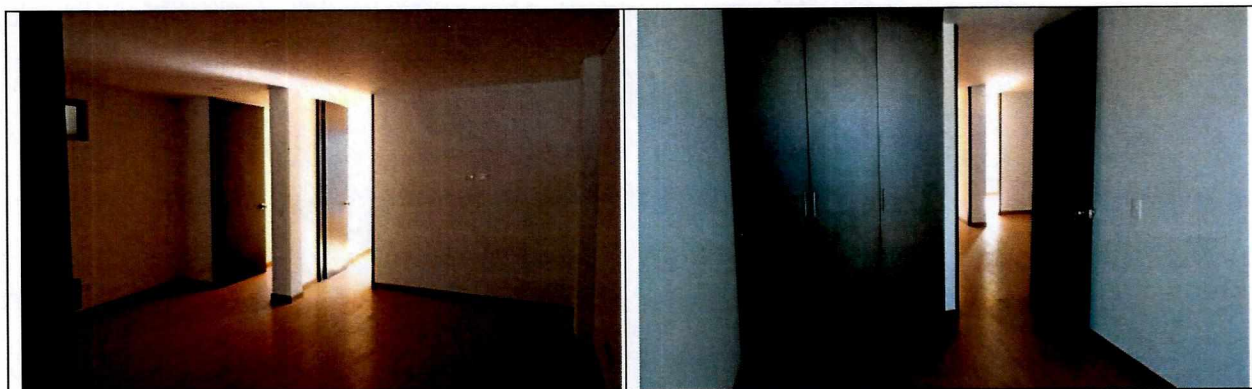
**Fotografía 9 y 10.** Vista al interior del apartamento del 4 piso
