**DIAGNÓSTICO TÉCNICO DI - 8888**  
**SUBDIRECCIÓN DE ANÁLISIS DE RIESGOS Y EFECTOS DE CAMBIO CLIMÁTICO**  
**COORDINACIÓN DE ASISTENCIA TÉCNICA**  
**RADICADO IDIGER No. 2015ER22036**

| <b>PREDIO</b> | Carrera 10F Este No. 19-30 Sur | <b>ÁREA DIRECTA</b> | 90 m <sup>2</sup> |

REMOCIÓN EN MASA ☐ INUNDACIÓN ☐ ESTRUCTURAL ☒

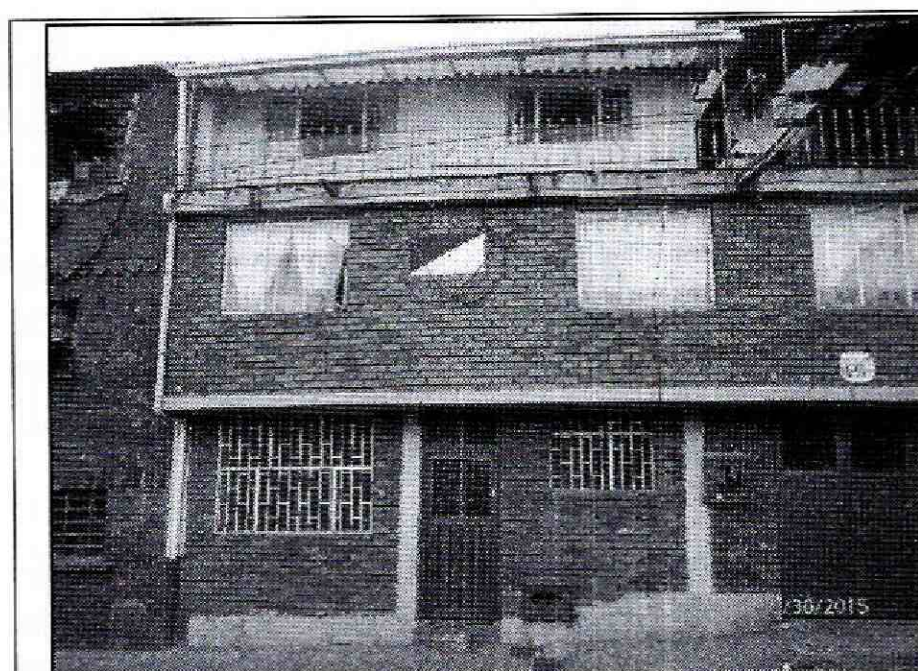
En el predio evaluado, se emplaza una edificación de tres (3) niveles, construida en mampostería parcialmente confinada, con placa de entrepiso en concreto reforzado y cubierta en teja de asbesto cemento soportada por un entramado en madera que a su vez se apoya

sobre los muros de cerramiento de la misma y se oculta tras un cielo raso en madera. La vivienda presenta deficiencias constructivas relacionadas con la ausencia de elementos de confinamiento y amarre del tipo columnas y vigas. En los muros de cerramiento y divisorios de los tres niveles, se identifican fisuras de tendencia horizontal con aberturas de aproximadamente 1 milímetro y longitudes entre 0.50 metros y 2.50 metros, así como fisuras longitudinales en el piso terminado en baldosín del segundo nivel y en la cara inferior de la placa de entrepiso del segundo nivel.

**Fotografía 1.** Vista de la vivienda emplazada en el predio de la Carrera 10F Este No. 19-30 sur, Sector Catastral Las Mercedes de la Localidad de San Cristóbal.

- Al responsable y/o responsables del predio de la Carrera 10F Este No. 19-30 Sur, en el Sector Catastral Las Mercedes de la Localidad de San Cristóbal, implementar acciones para el mantenimiento reforzamiento y/o mejoramiento de la calidad de la vivienda allí existente;

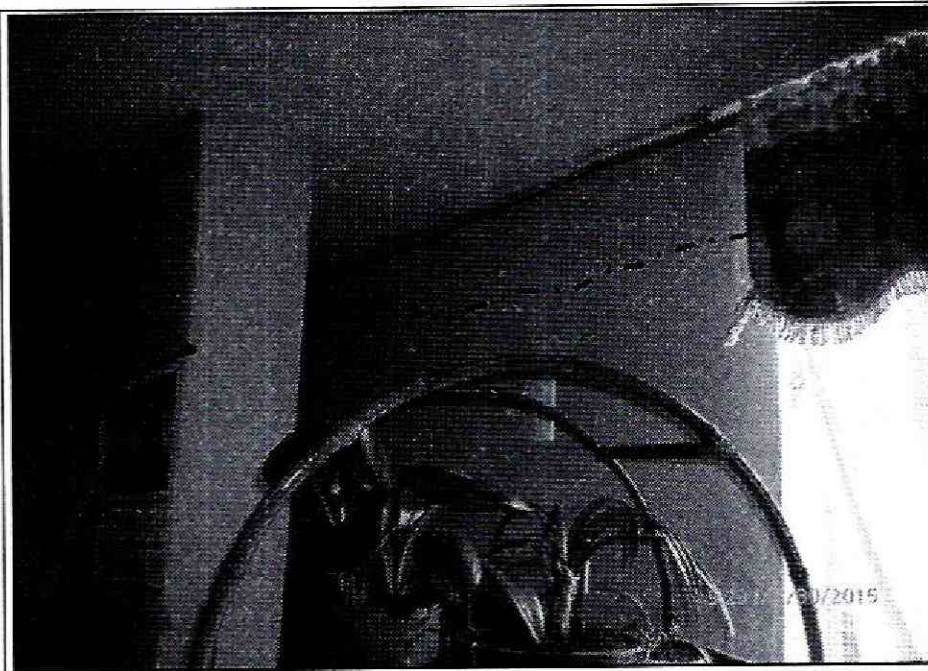
**Fotografía 2.** Vista al interior de la vivienda evaluada en la que se evidenció una grieta de tendencia horizontal en el muro de fachada del segundo nivel, la cual no comprometa la estabilidad estructural y habitabilidad.

- La estabilidad estructural y habitabilidad de la vivienda emplazada en el predio de la Carrera 10F Este No. 19-30 Sur, en el Sector Catastral Las Mercedes de la Localidad de San Cristóbal, no se encuentran comprometidas en la actualidad ante cargas normales de servicio por las afectaciones identificadas en la misma.

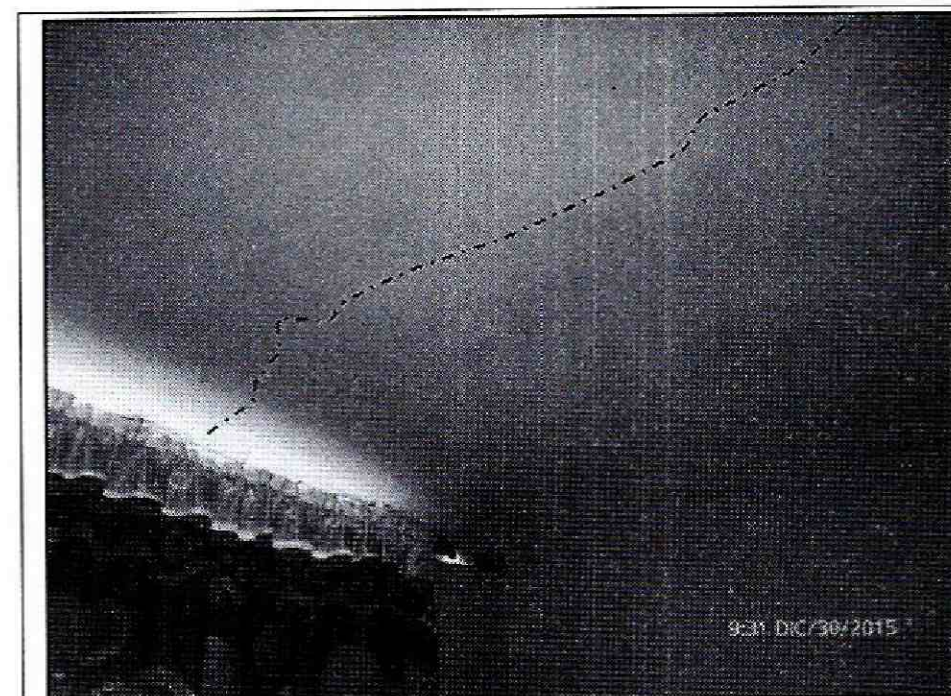
**Fotografía 3.** Vista de la cara inferior de la placa de entpiso en la que se observa una fisura de tendencia longitudinal, la cual no compromete la estabilidad estructural y habitabilidad de la misma.

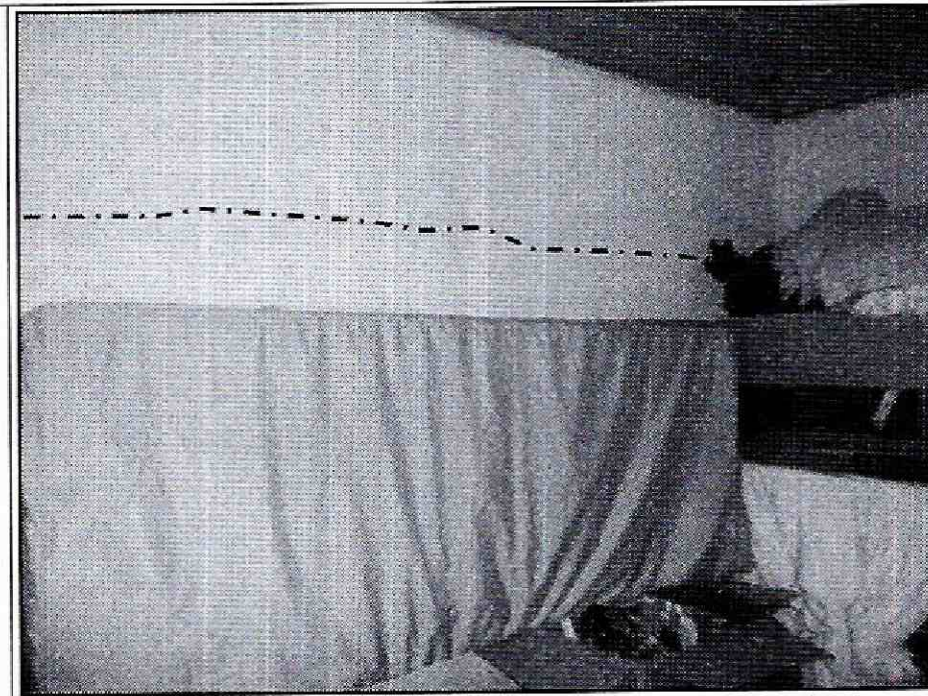
**Fotografía 4.** Vista del muro de cerramiento del tercer nivel, en la que se observa una fisura de tendencia horizontal, la cual no comprometa la estabilidad estructural y habitabilidad de la misma.

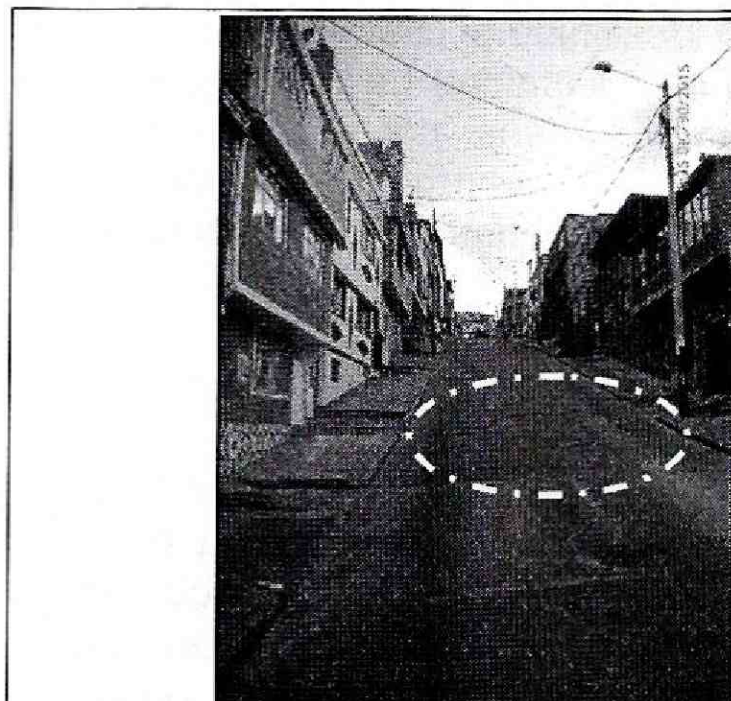
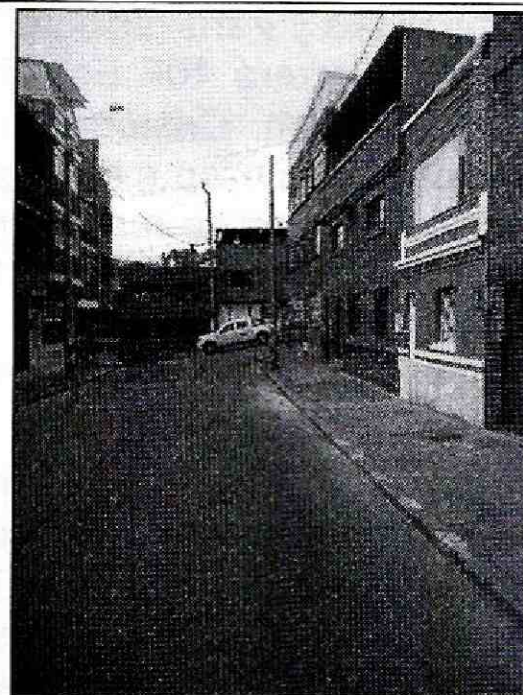
Al costado occidental del predio evaluado, se localiza el tramo vial correspondiente a la Carrera 7 Bis Este, construido en pavimento flexible (asfalto), cuenta en el sector evaluado con una longitud de aproximadamente 150 metros y un ancho cercano a los 6 metros, observando algunos hundimientos, situación que al momento de la inspección visual no compromete la funcionalidad de la vía.

Fotografía 3 y 4. Vista del tramo vial correspondiente a la Carrera 7 Bis Este, en el que se evidencia algunos hundimientos, situación que no compromete la funcionalidad del mismo.

| SI | X | NO | ¿CUAL? | Hundimientos en el tramo vial de la Carrera 7 Bis Este, localizado al costado occidental del predio de la Carrera 10F Este No. 19-30 Sur. |

- La funcionalidad y transitabilidad del tramo vial evaluado localizado al costado occidental del predio de la Carrera 10F Este No. 19-30 Sur, en el Sector Catastral Las Mercedes de la Localidad de San Cristóbal, no se encuentran comprometidas por las afectaciones evidenciadas en la misma ante cargas normales de servicio; sin embargo de no implementar adecuadas medidas de mantenimiento en la misma, podría presentarse un deterioro de las condiciones de funcionalidad de la vía.

- Se recomienda a la Unidad Administrativa Especial de Rehabilitación y Mantenimiento Vial – UMV y del Instituto de Desarrollo Urbano – IDU, desde su respectiva competencia, programar y ejecutar las obras necesarias para garantizar la rehabilitación y el mantenimiento periódico del tramo vial evaluado localizado aledaño al predio de la Carrera 10F Este No. 19-30 Sur, en el Sector Catastral Las Mercedes de la Localidad de San Cristóbal, así como la atención del mantenimiento periódico de todo el subsistema de la malla vial cuando se presenten situaciones imprevistas que dificulten la movilidad.
