| | <b>DIAGNÓSTICO TÉCNICO</b> | Código: | CR-FT-42 |

**DIAGNÓSTICO TÉCNICO – DI-20615**  
**SUBDIRECCIÓN DE ANÁLISIS DE RIESGOS Y EFECTOS DE CAMBIO CLIMÁTICO**  
**GRUPO ASISTENCIA TÉCNICA**  
**RADICADOS IDIGER No.2024ER9085**

| <b>DIRECCIÓN:</b> | CL 114A 15B 10 | <b>COORDENADAS AREA INSPECCIONADA</b> | | X: 103.599,66 Y: 111.074,10 | | | |

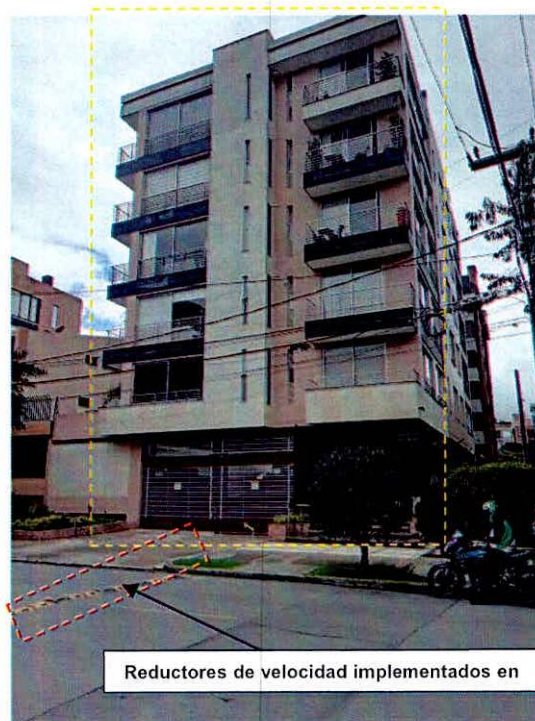
En el predio de la CL 114A 15B 10, se emplaza el Edificio Atardezzer II, correspondiente a una edificación de cinco (5.0) niveles y sótano de parqueaderos, construida bajo sistema estructural en mampostería confinada y pórticos en concreto reforzado, con una distribución en su interior de 14 apartamentos, donde en el primer nivel del inmueble se localiza la plataforma de estacionamiento, junto con la portería y acceso peatonal del inmueble, (ver Fotografía 1).

**Fotografía 1.** Identificación general del sector donde se emplaza el predio de la CL 114A 15B 10 se en el Sector Catastral San Patricio de la Localidad de Usaquén

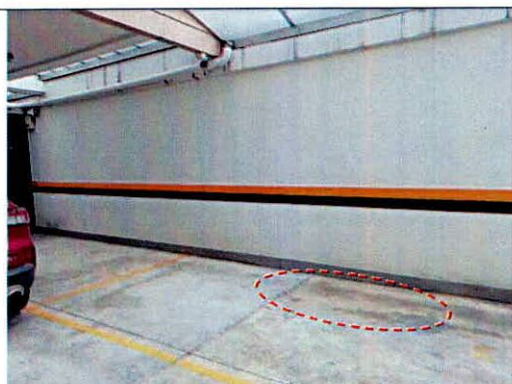
Se realiza la verificación de las condiciones generales del estacionamiento de la copropiedad localizado en el sótano del inmueble, donde se observan manchas de humedad y filtraciones de agua en la base de los muros perimetrales del costado occidental del parqueadero donde se han implementado cunetas en la base de dichas estructuras para la recolección y disposición del agua hacia las redes de alcantarillado, (ver Fotografías 2 a 5).

**Fotografía 2.** Manchas de humedad sobre la base de los muros perimetrales del costado occidental del sótano de parqueaderos.

- A la Empresa de Acueducto, Agua y Alcantarillado de Bogotá – EAAB en el marco de sus competencias, realizar la verificación del estado actual de las redes de acueducto y alcantarillado incluidos los sistemas de recolección de aguas residuales y de lluvia en el sector aledaño al Edificio Atardezzer II en el predio de la CL 114A 15B 10, en el Sector Catastral San Patricio de la Localidad de Usaquén, con el fin de identificar cualquier tipo de daño que pudiese estar contribuyendo con la filtración de agua en el sótano de parqueadero y se tomen las medidas necesarias para garantizar el adecuado y correcto funcionamiento de los mismos. De las acciones realizadas informar directamente a las residentes del predio evaluado.

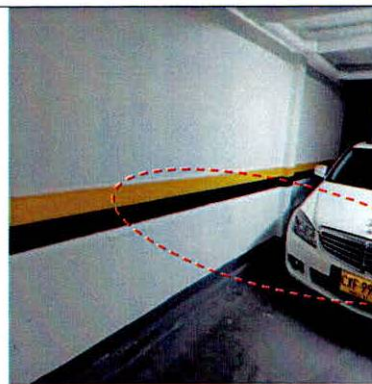
**Fotografía 3.** Manchas de humedad en los muros perimetrales del sótano de parqueaderos

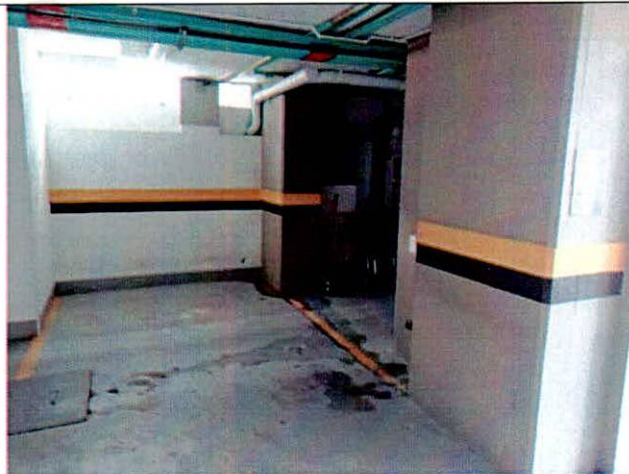
**Fotografía 5.** Filtraciones de agua en el costado occidental del sótano de parqueaderos.

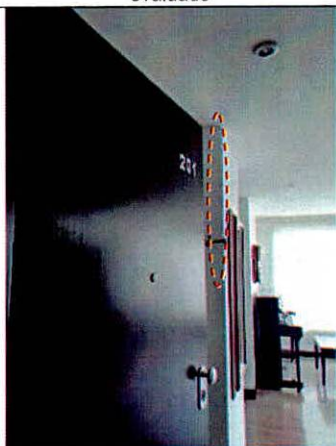
**Fotografía 6.** Acceso al apartamento 201 de la edificación

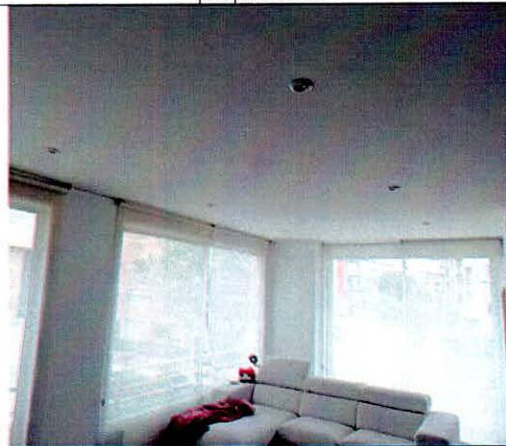
**Fotografía 7.** Condiciones generales del apartamento 201.

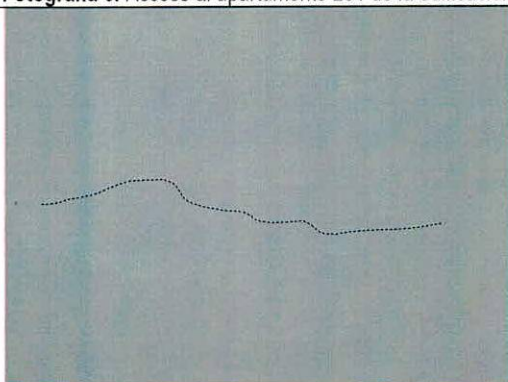
Se realiza la verificación al interior del apartamento 201 de la edificación, donde se evidencian fisuras superficiales en el recubrimiento de la placa de entepiso de menos de 1mm de abertura y longitud variable de entre 0.2 m y 0.5m, localizadas principalmente en la zona social y acceso al apartamento, (ver Fotografías 6 a 9). La propietaria del apartamento manifiesta, adicionalmente que se presenta ruido y contaminación auditiva por el paso de los vehículos por la estructura de reducción de velocidad implementada sobre la vía de la CL 114A.

Los daños identificados en la edificación emplazada en el predio de la CL 114A 15B 10, posiblemente se encuentren relacionados con la ausencia de mantenimiento preventivo y/o correctivo de la misma. También es posible que las vibraciones causadas por el tránsito de los vehículos en el sector sea un factor contribuyente de la generación de los daños.

**Fotografía 8.** Fisuras longitudinales en el recubrimiento de la placa de entrepiso

- En caso de no existir restricciones al uso del suelo y conforme a lo dispuesto en el Código de Construcción para Bogotá D.C. (Acuerdo 20 de 1995), donde se establece que es obligación de los propietarios y/o responsables de los inmuebles propiciar y efectuar el adecuado mantenimiento de sus instalaciones, se recomienda a los responsables de la edificación, en el predio de la CL 114A 15B 10 en el Sector Catastral San Patricio de la Localidad de Usaquén, adelantar acciones de mantenimiento (preventivo/correctivo) del inmueble, con el fin de que se garantice el buen comportamiento de este frente a cargas normales de servicio durante su vida útil, incluidas las zonas comunes y estructuras de estacionamiento, en el cual se verifiquen las condiciones de impermeabilización de los muros del costado occidental del sótano de estacionamiento, así como las redes de acueducto y alcantarillado al interior del predio, incluidos los sistemas de drenaje para el manejo de agua de escorrentía superficial, para que de ser necesario se implementen las medidas para su rehabilitación, acciones que deben adelantarse con personal idóneo y capacitado, garantizando que se cumplan los requerimientos establecidos en la normatividad vigente.

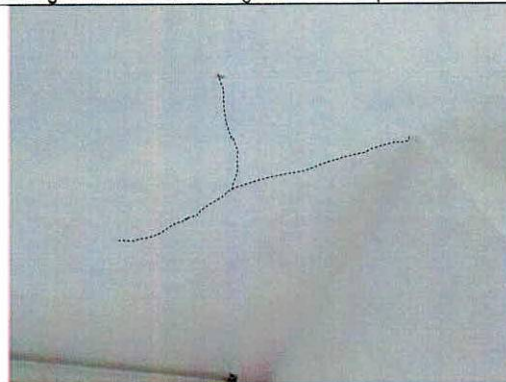
**Fotografía 9.** Fisuras longitudinales en el recubrimiento de la placa de entrepiso

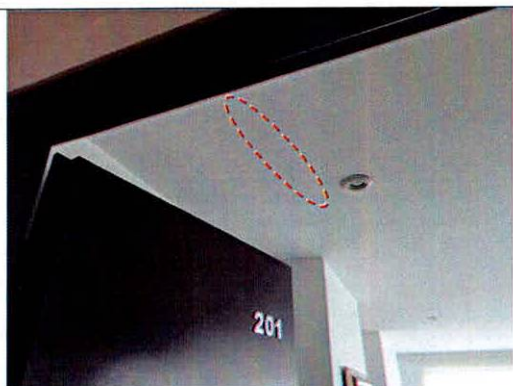
**Fotografía 10.** Fisuras longitudinales en el recubrimiento de la placa de entrepiso

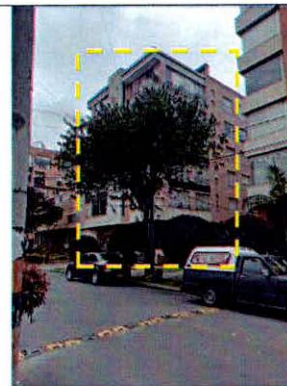
Frente al predio evaluado, se localiza la vía vehicular de la CL 114A, vía con un ancho aproximado de 8 m con estructura de pavimento flexible, vía que se encuentra en buen estado y donde se localizan reductores de velocidad en poliuretano, (ver Fotografía 11).

**Fotografía 11.** Reductores de velocidad sobre la vía de la CL 114a al frente del predio evaluado.

- Al Instituto de Desarrollo Urbano – IDU y a la Alcaldía Local de Usaquén, desde sus competencias, establecer si la estructura del pavimento localizada frente al predio evaluado de CL 114A 15B 10 se localiza en el Sector Catastral San Patricio, tiene la capacidad para absorber las cargas del tráfico que circula por la vía de la CL 114A o si se transmiten cargas a los sectores aledaños que puedan ocasionar vibraciones y daños en las edificaciones. De las acciones adelantadas informar a la comunidad.

- A la Secretaría A la Secretaría Distrital de Movilidad, desde su competencia, evaluar la viabilidad técnica y pertinencia de modificar los mecanismos y estructuras de movilidad existentes sobre la CL 114A frente al predio evaluado. Lo anterior debido a que durante la visita fue manifestado por los residentes, su inconformidad frente a la percepción de vibraciones ante el paso de vehículos sobre los mecanismos de reducción de velocidad implementados en la vía. Del análisis realizado informar directamente a la comunidad.
