| | <b>DIAGNÓSTICO TÉCNICO</b> | Código: | <b>CR-FT-42</b> |

**DIAGNÓSTICO TÉCNICO – DI No. 20569**  
**SUBDIRECCIÓN DE ANÁLISIS DE RIESGOS Y EFECTOS DE CAMBIO CLIMÁTICO**  
**GRUPO ASISTENCIA TÉCNICA**  
**RADICADO IDIGER 2024ER8509**

| <b>DIRECCIÓN:</b> | <b>P1:</b> Carrera 27A No. 76-45<br><b>P2:</b> Carrera 27A No. 76-41 | <b>CHIP Y/O COORDENADAS AREA INSPECCIONADA</b> | X1:101246.58 Y1:107970.49<br>X2:101225.44 Y2:107983.94<br>X3:101220.08 Y3:107975.51<br>X4:101241.07 Y4:107962.06 | | | |

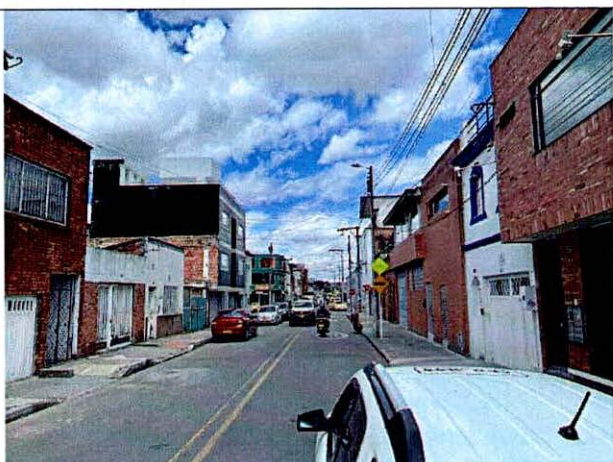
**Fotografía 1.** Vista general del Sector Catastral Santa Sofía de la Localidad de Barrios Unidos

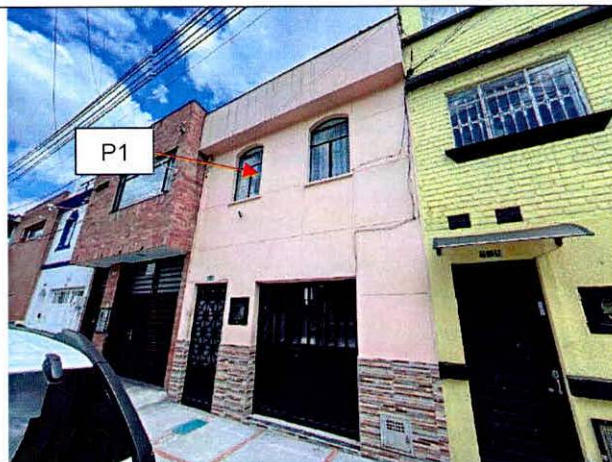
**Fotografía 2.** Fachada del predio P1

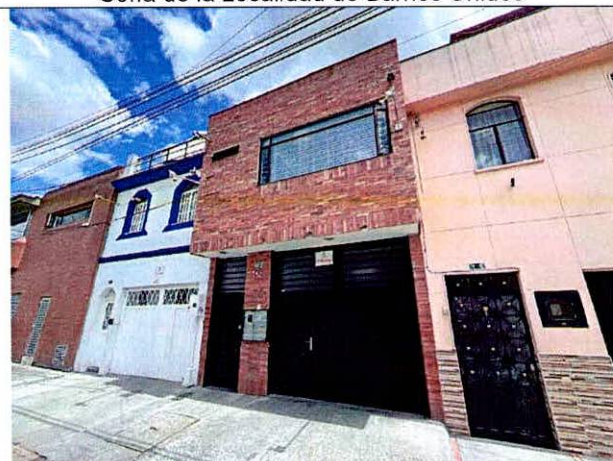
**Fotografía 3.** Fachada del predio P2

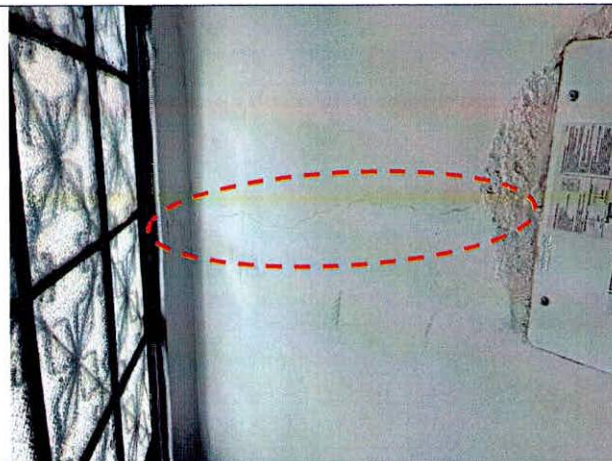
Se realiza un recorrido por el interior del predio P1, evidenciando daños leves en elementos de acabados y muros perimetrales del costado sur. En el muro perimetral del ingreso a la vivienda se evidencia una fisura superficial de tendencia horizontal de aproximadamente 1mm de abertura (ver fotografía 4). Se identifican humedades en la base de los muros perimetrales del costado sur de uno de los apartamentos de la edificación, colindando con el predio P2 (ver fotografía 5). Adicionalmente, se observa la ruptura de elementos de acabados de entrepiso en el segundo nivel del apartamento ubicado en el costado posterior del predio (ver fotografía 6). La responsable del predio manifiesta que, los daños están asociados con las actividades industriales que se llevan a cabo en el predio P2, teniendo en cuenta que en los cuartos fríos se acumula humedad que atraviesa el muro hasta el predio P1. Sin embargo, mediante la inspección visual no es posible confirmar lo manifestado por la comunidad.

**Fotografía 4.** Fisura en muro perimetral del acceso a la vivienda del predio P1

- De no adelantar intervenciones en los muros perimetrales del costado sur del predio P1, en el Sector Catastral Santa Sofía de la Localidad de Barrios Unidos, es posible que se presente un aumento de las humedades en la base de los muros y un incremento de la magnitud de la fisura identificada en el acceso a la edificación.

- A los responsables del predio de la Carrera 27A No. 76-45 (P1), del Sector Catastral Santa Sofía de la Localidad de Barrios Unidos, en caso de querer determinar las condiciones actuales de los muros perimetrales del primer nivel, adelantar acciones encaminadas a determinar la capacidad y desempeño de la estructura, para lo cual es necesario adelantar por parte de los responsables los estudios detallados de patología que determinen el detonante y nivel de daño que presentan los elementos estructurales afectados por las humedades. Cabe mencionar que, se deben tener en cuenta las recomendaciones que se deriven de los estudios, con el fin de garantizar el buen comportamiento de la estructura durante su vida útil.

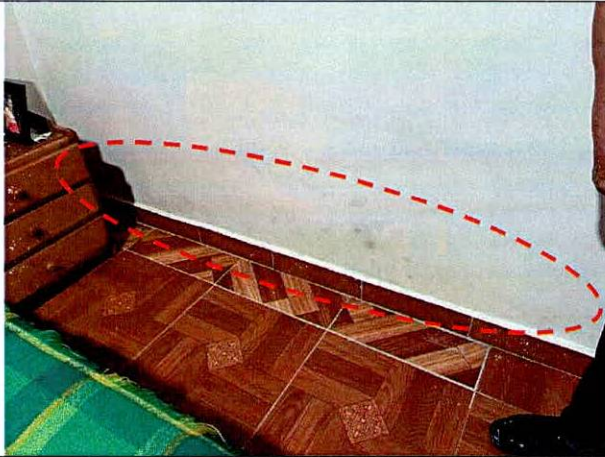
- Es posible que las humedades evidenciadas en la base de los muros del predio P1, del Sector Catastral Santa Sofía de la Localidad de Barrios Unidos, estén asociadas con deficiencias constructivas, ausencia de impermeabilización para evitar humedades por capilaridad y/o los cuartos fríos ubicados en el primer nivel del predio P2. Mediante la inspección visual no es posible establecer con certeza el causante de los daños en el predio P1.

**Fotografía 5.** Humedad en la base de muro perimetral del predio P1

- Mediante la inspección visual no es posible establecer si las humedades en la base de los muros perimetrales del costado sur del predio de la Carrera 27A No. 76-45 (P1), en el Sector Catastral Santa Sofía de la Localidad de Barrios Unidos, están asociadas con las actividades que se llevan a cabo en el interior del predio de la Carrera 27A No. 76-41 (P2). Es necesario llevar a cabo estudios específicos de patología que determinen las causales de la humedad.

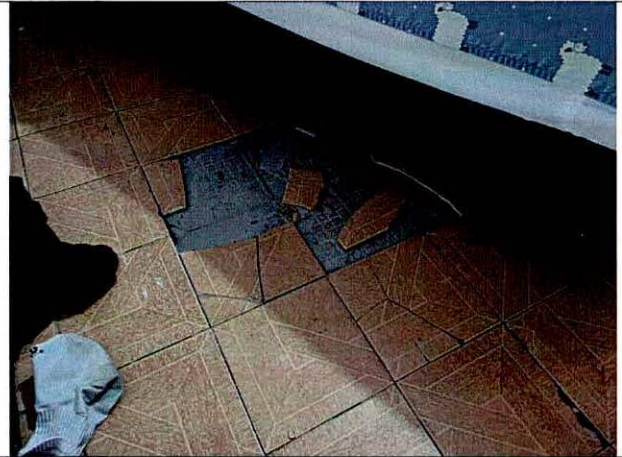
**Fotografía 6.** Ruptura de acabados de entepiso en el segundo nivel del costado posterior del predio P1

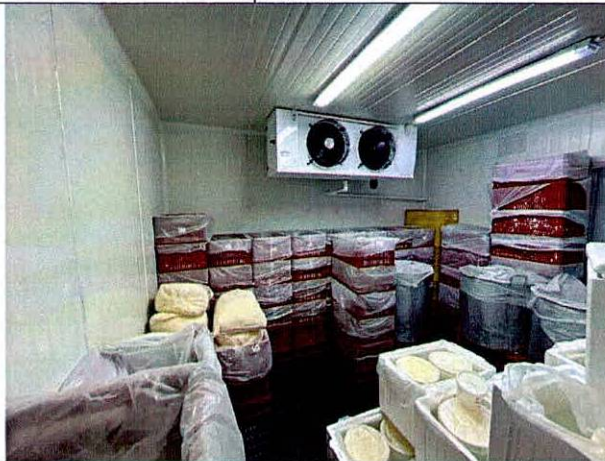
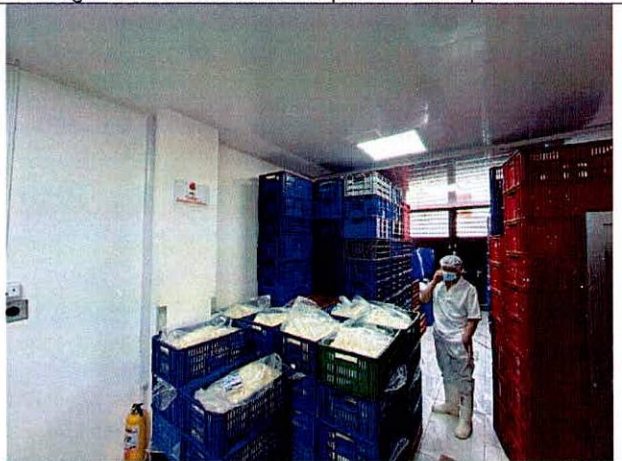
Se ingresa al predio P2, con el objetivo de realizar una inspección visual del perímetro norte del primer nivel. Se identifican unos cuartos fríos para el almacenamiento de productos lácteos, los cuales de acuerdo con la persona que acompaña la visita se encuentran aislados del muro perimetral (ver fotografías 7 y 8). De acuerdo con los responsables del predio, en dos ocasiones se han realizado reparaciones de las humedades del predio P1; no obstante, manifiestan que se ha comprobado que los daños no son ocasionados por los cuartos fríos.

**Fotografías 7 y 8.** Cuarto frío y almacenamiento de productos lácteos en el primer nivel del predio P2
