| | <b>DIAGNÓSTICO TÉCNICO</b> | Código: | CR-FT-42 |

**DIAGNÓSTICO TÉCNICO - DI- 20606**  
**SUBDIRECCIÓN DE ANÁLISIS DE RIESGOS Y EFECTOS DE CAMBIO CLIMÁTICO**  
**GRUPO ASISTENCIA TÉCNICA**  
**EVENTO SIRE No. 5416459**

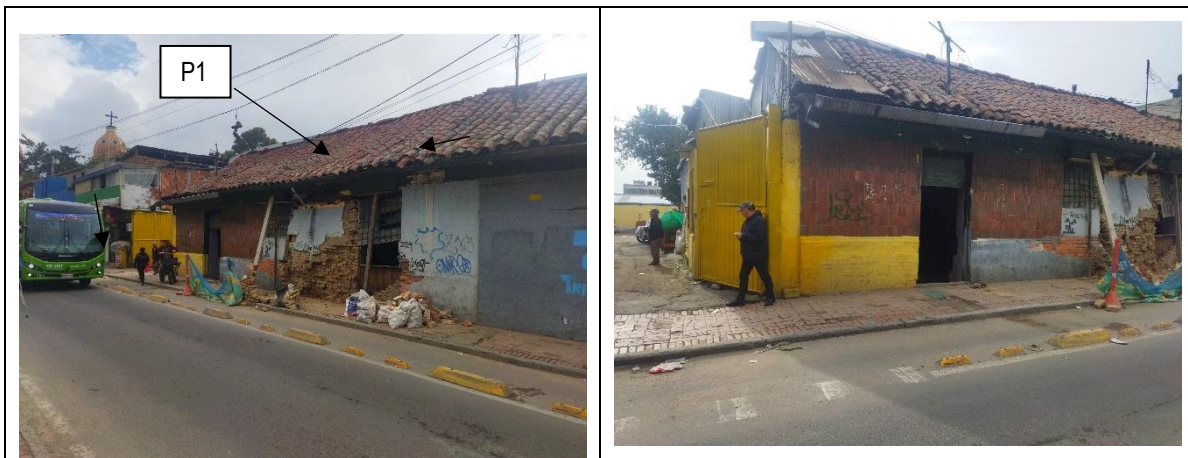
En atención al Evento SIRE No. 5416459, Personal del IDIGER el día 23 de mayo de 2023 realizó visita técnica donde se localiza el polígono evaluado (ver imagen 1), en el sector catastral Las Cruces de la localidad de Santa Fe, encontrando una zona de terreno relativamente plano, consolidada urbanísticamente, vías de acceso vehicular pavimentadas, en el sector se emplazan edificaciones hasta de 4 niveles construidas en su mayoría en mampostería de carga sin confinamiento (Ver fotografías 1 y 2).

Se realiza la inspección técnica del predio P1 ubicado en la Carrera 7 2 35 en el sector catastral Las Cruces de la localidad de Santa Fe y las condiciones de riesgo existentes, se observa el colapso de una sección del muro de fachada de 5mts de longitud y 3 mts de altura aproximadamente, igualmente se observa en el alero de cubierta que cubre parte del andén peatonal aledaño a la fachada, se evidenció desprendimientos de mortero de recubrimiento del cielo raso.

Fotografías 1-2. Fachada del predio P1 (23/05/2023)

- Es posible que el colapso del muro de fachada del predio evaluado P1 ubicado en la Carrera 7 2 35 en el sector catastral Las Cruces de la localidad de Santa Fe, estén relacionados con deficiencias constructivas y/o falta de mantenimiento.

- A los responsables del predio P1 ubicado en la Carrera 7 2 35 en el sector catastral de Las Cruces localidad de Santa Fe, acoger la recomendación de mantener la restricción de uso de la edificación, hasta que se realicen las acciones necesarias que garanticen la estabilidad global de la estructura.

- Conforme a lo dispuesto en el Código de Construcción para Bogotá D.C. (Acuerdo 20 de 1995), donde se establece que es obligación de los propietarios y/o responsables de los inmuebles propiciar y efectuar el adecuado mantenimiento de sus instalaciones, Se reitera la recomendación a los responsables del predio de la Carrera 7 2 35, del sector catastral de Las Cruces localidad de Santa Fe, de adelantar las acciones encaminadas al mantenimiento de los elementos estructurales y no estructurales de las edificaciones, con el fin de que se garantice el buen comportamiento de las estructuras durante su vida útil. Cabe resaltar que las acciones que se adelanten deben ser efectuadas por personal idóneo y siguiendo la normatividad vigente.

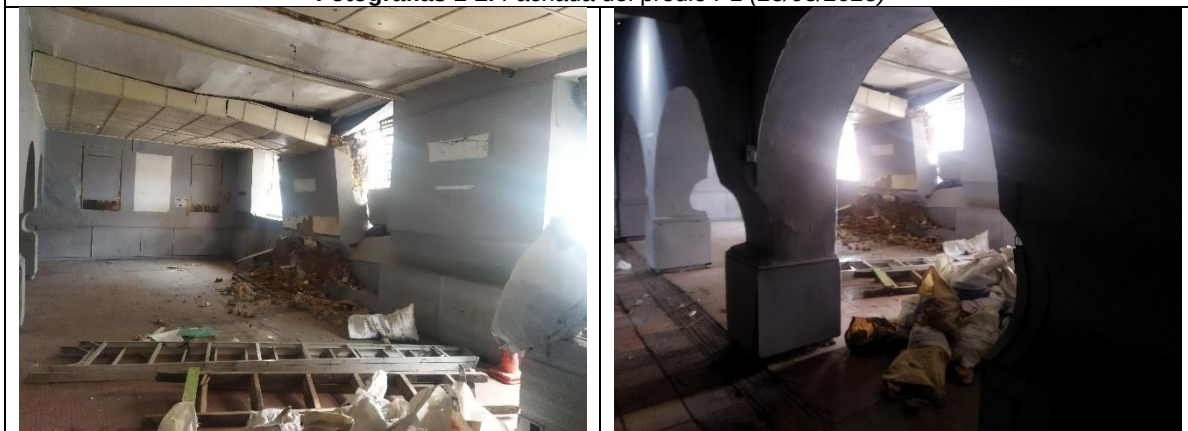
Fotografías 3-4. Vista interna del predio P1. (23/05/2023)
