| | <b>DIAGNÓSTICO TÉCNICO</b> | Código: | CR-FT-42 |

**DIAGNÓSTICO TÉCNICO – DI-20593**  
**SUBDIRECCIÓN DE ANÁLISIS DE RIESGOS Y EFECTOS DE CAMBIO CLIMÁTICO**  
**GRUPO ASISTENCIA TÉCNICA**  
**EVENTO SIRE 5417313**

| <b>DIRECCIÓN:</b> | P1: Calle 128C No. 53 65 | | | <b>COORDENADAS AREA INSPECCIONADA</b> | | X:101.835,666 113.114,233 | |

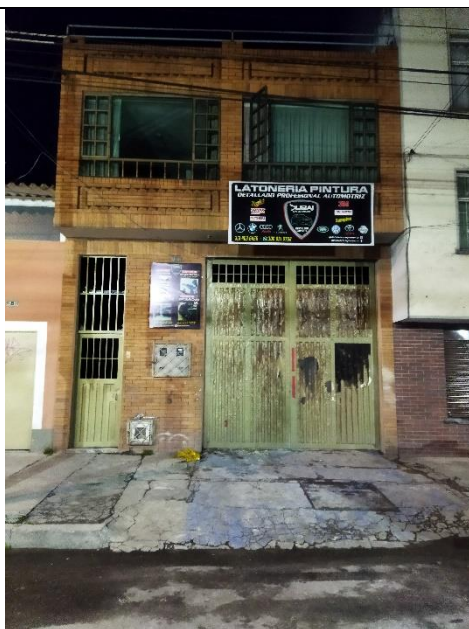
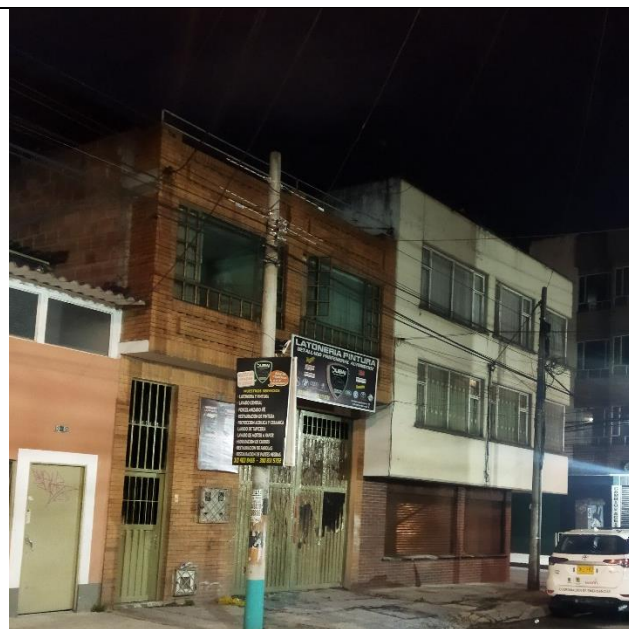
En el predio P1 ubicado en la Calle 128C No. 53 65 en el sector Catastral Prado Veraniego Sur de la Localidad de Suba, se emplaza una vivienda de dos niveles, construida bajo un sistema aporticado, placa de entepiso y cubierta en concreto reforzado, el predio en el nivel uno tiene uso industrial en el cual funcionaba un taller de latonería y pintura vehicular, el segundo nivel tiene uso residencial. (ver fotografías 1 y 2).

**Fotografía 1 -2.** Vista exterior de la vivienda Predio (P1) (7/06/2023)

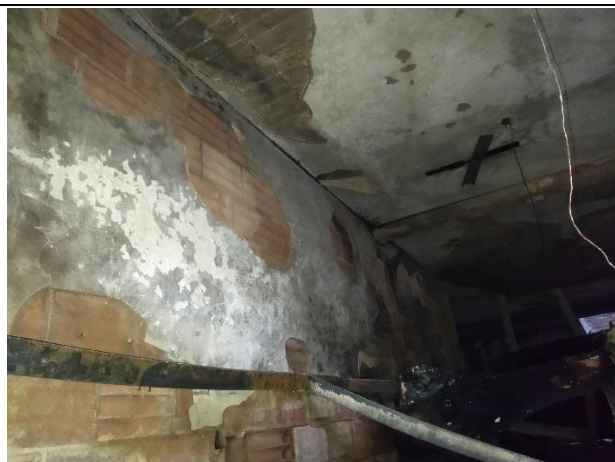
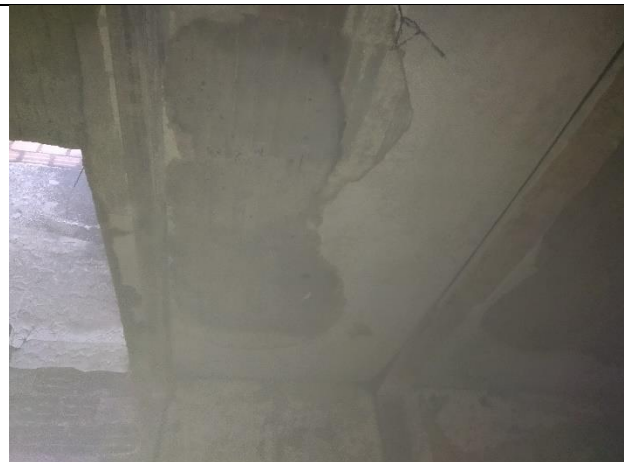
En el predio P1 se presentó un incendio estructural en el nivel 1, en el área del taller hay riesgo de desprendimiento de secciones de pañete de muros y placa superior de entepiso; en el segundo nivel se evidencian grietas de tendencia horizontal y diagonal de abertura hasta de 1 cm y longitudes hasta de 2 metros aproximadamente en el muro divisorio de las habitaciones ubicadas en el costado sur del predio, la estabilidad global de la estructura del predio no se encuentra comprometida, no se reportan lesionados, hay pérdida de muebles y enseres en el segundo nivel que tiene uso residencial, (Ver fotografías 3 a 6).

- Las altas temperaturas a las que fue expuesta la vivienda por el incendio ocurrido.

**Fotografía 3 y 4.** Desprendimiento de pañetes en muros de primer nivel y placa de entrepiso cara inferior predio (P1) (7/06/2023)

| No. | DIRECCIÓN | TIPO DE ESTRUCTURA | USO | DAÑO |
|---|---|---|---|---|
| 1 | (P1) Calle 128C No. 53 65 (Nivel 1) | Sistema Aporticado | Industrial | Fuertes |

- Se da recomendación de restricción de uso del primer nivel 90 mts2 aproximadamente, en el predio P1 de la Calle 128C No. 53 65, en el sector Catastral Prado Veraniego Sur de la Localidad de Suba

- Recomendación de restricción de uso del primer nivel 90 mts2 aproximadamente, en el predio P1 de la Calle 128C No. 53 65, en el sector Catastral Prado Veraniego Sur de la Localidad de Suba

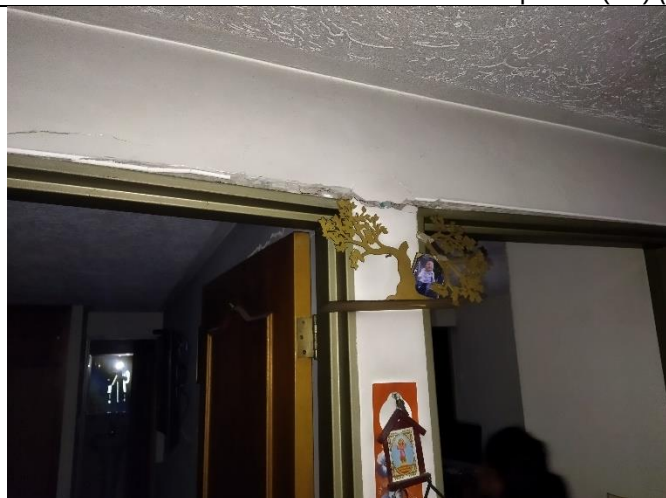
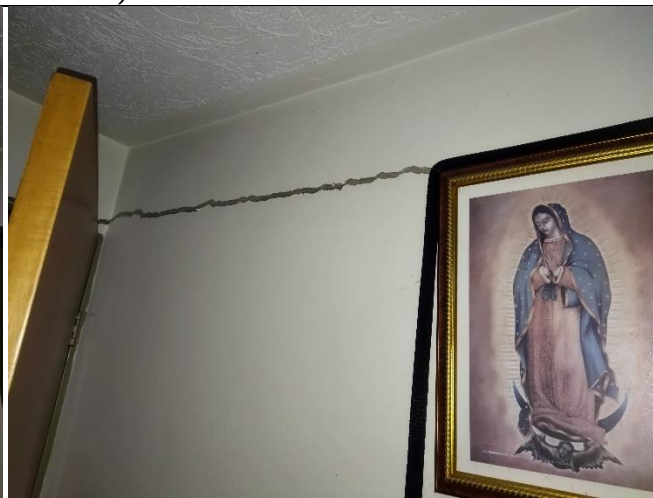
**Fotografía 5 -6.** Muro divisorio entre habitaciones en el costado sur del segundo nivel del predio (P1) (7/06/2023)

| No. | DIRECCIÓN | TIPO DE ESTRUCTURA | USO | DAÑO |
|---|---|---|---|---|
| 2 | (P1) Calle 128C No. 53 65 (Nivel 2) | Sistema Aporticado | Residencial | Leves |

- Se da recomendación de restricción de uso de 2 habitaciones en el segundo nivel en el costado sur 12 m2 aproximadamente, en el predio P1 de la Calle 128C No. 53 65, en el sector Catastral Prado Veraniego Sur de la Localidad de Suba

- Recomendación de restricción de uso de 2 habitaciones en el segundo nivel en el costado sur 12 mts2 aproximadamente, en el predio P1 de la Calle 128C No. 53 65, en el sector Catastral Prado Veraniego Sur de la Localidad de Suba
