| | <b>DIAGNÓSTICO TÉCNICO</b> | | Código: | CR-FT-42 |

**DIAGNÓSTICO TÉCNICO DI-20529**  
**SUBDIRECCIÓN DE ANÁLISIS DE RIESGOS Y EFECTOS DE CAMBIO CLIMÁTICO**  
**GRUPO ASISTENCIA TÉCNICA**  
**EVENTO SIRE 5431787**

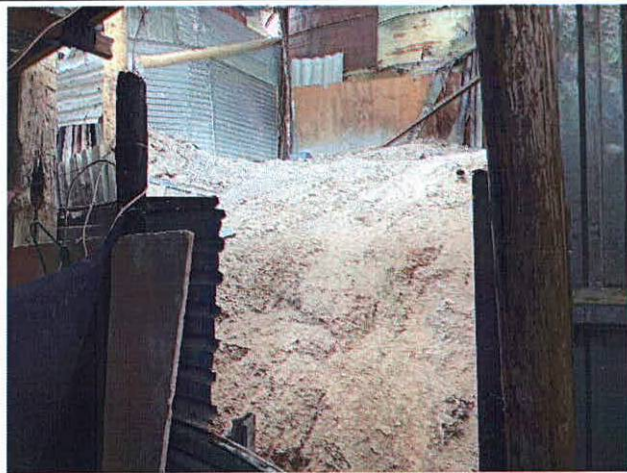
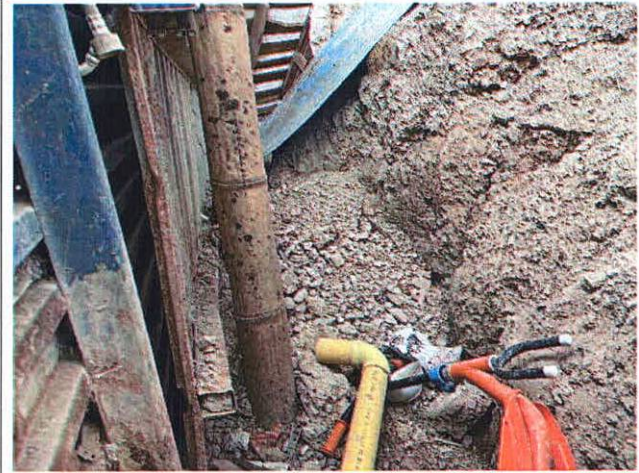
Se presenta un nuevo desprendimiento de material, dese un talud de corte localizado al interior del lote evaluado, el cual involucró aproximadamente 1m<sup>3</sup> de material que se depositó hacia la parte baja, generando empujes sobre la estructura de la vivienda. (Fotos 3 y 4).

El talud en mención se localiza al interior del lote evaluado y de la vivienda emplazada en este, fue desarrollado de forma antrópica y poco técnica, eventualmente con el objetivo de acomodar la estructura a la topografía del terreno. El talud cuenta con una altura de aproximadamente 1.8m, pendiente generalmente vertical y una longitud de aproximadamente 8m y carece de medias de protección y/o estabilización y de medidas para el manejo de las aguas de escorrentía (Fotos 3 y 4).

Hacia la parte baja del talud, se localizan áreas vitales de la vivienda emplazada en el lote evaluado, tales como la zona de cocina, baño y área de descanso y hacia la parte alta se identifica un área vacía de la vivienda, que conforme señalan los responsables del predio es usada como patio. La vivienda corresponde a una estructura de un nivel acomodada de forma escalonada al terreno y construida en material de recuperación, con piso sobre el terreno natural y cubierta liviana en tejas de zinc (Fotos 2, 5 y 6). La vivienda evidencia amplias deficiencias constructivas asociadas principalmente a la combinación de materiales y a los mecanismos de amarre entre los diferentes elementos. Así mismo, la vivienda evidencia la pérdida de verticalidad de varios elementos que la conforman, muchos de ellos asociados al desprendimiento de material (Foto 4).

Es probable que el desprendimiento de material ocurrido este relacionado con la ausencia de medidas de estabilización y/o protección sobre el talud afectado, aunado a la falta de medidas para el manejo del drenaje.

Fotos 3 y 4. Vista del talud de corte localizado al interior de la vivienda del lote evaluado y del desprendimiento de material registrado.

Dadas las condiciones del talud, es probable que se presenten nuevos desprendimientos de material. Adicionalmente dada la pérdida de verticalidad de algunos elementos de la vivienda y sus deficiencias constructivas pueden presentarse colapsos parciales de la vivienda.

- Al responsable y/o responsables de la vivienda emplazada en el lote evaluado, localizado aproximadamente en el sector delimitado entre las coordenadas señaladas en la Tabla 1, en el Barrio Diana Turbay de la Localidad de Rafael Uribe Uribe, acoger la recomendación de evacuación, reiterada mediante formato 12515 del 22 de marzo de 2024.

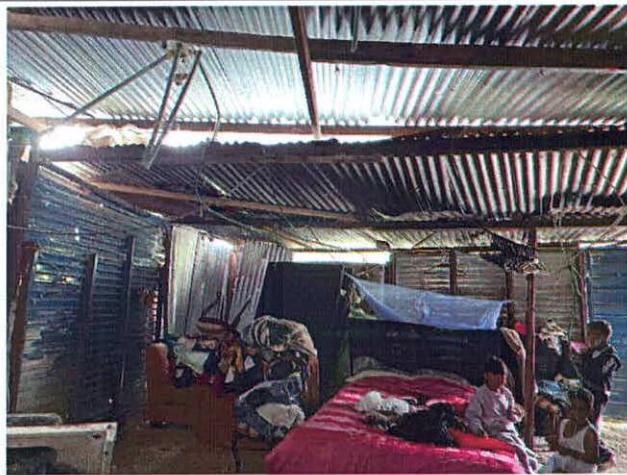
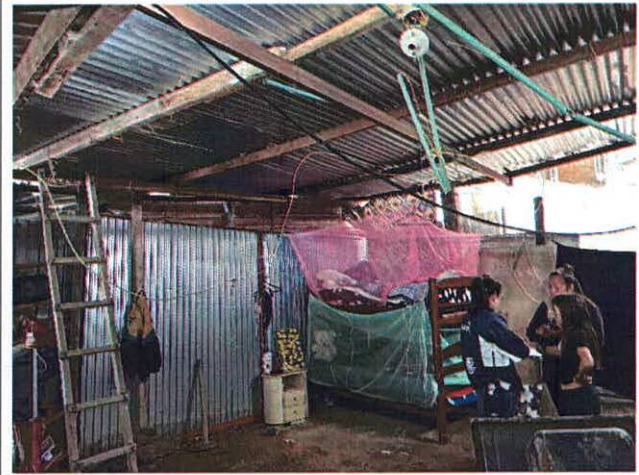
Fotos 5 y 6. Vista general de la vivienda emplazada en el lote evaluado.
