**DIAGNÓSTICO TÉCNICO – DI-20018**  
**SUBDIRECCIÓN DE ANÁLISIS DE RIESGOS Y EFECTOS DE CAMBIO CLIMÁTICO**  
**GRUPO ASISTENCIA TÉCNICA**  
**EVENTO SIRE No. 5424019**

En atención al evento SIRE 5424019 personal del Instituto Distrital de Gestión de Riesgo y Cambio Climático - IDIGER, realizó visita técnica el día siete (07) de octubre de 2023, a los predios de las siguientes direcciones: P1: KR 76C 62J 92 Sur, P2: KR 76C 62J 86 Sur, en el barrio Los Tres Reyes I de la Localidad Ciudad Bolívar.

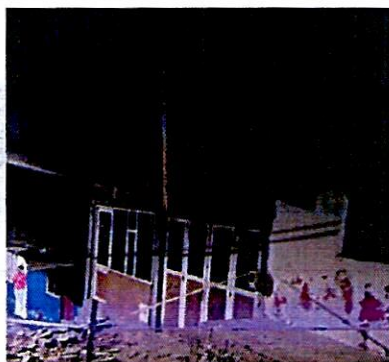
En general se observan deficiencias constructivas relacionadas con discontinuidad en los elementos estructurales, ausencia de elementos de confinamiento como son columnas y vigas de amarre, continuidad entre ellas y poca técnica en las practicas constructivas, es de resaltar que el muro perimetral del costado norte se evidencia con ausencia de elementos de confinamiento como son columnas y vigas de amarre, muro evaluado por parte del personal de IDIGER en el año 2016 y descrito en el DI-9319 (Ver fotografía 1).

Fotografía No. 1. Vista general de la edificación del P1.

- Se reitera a la alcaldía Local de Ciudad Bolívar dentro de sus competencias identificar y/o localizar a los responsables del predio P1 de dirección KR 76C 62J 92 Sur, en el barrio Los Tres Reyes I de la Localidad Ciudad Bolívar, una vez identificados se les requiera implementar y/o mejorar las condiciones de los predios en cuanto a reparación, mantenimiento y/o las actividades, requeridas para garantizar la estabilidad y funcionalidad de las edificación, bajo el acompañamiento de personal idóneo y dando cumplimiento a la normatividad vigente. Recomendación dada a través del DI-9319 del 23 de abril de 2016.

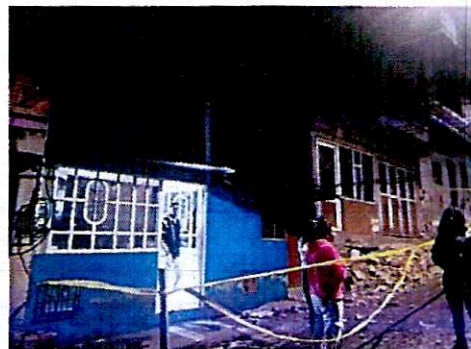
El predio P2 evaluado, localizado al norte del P1, corresponde a una edificación de 1 nivel y cubierta liviana soportada en perfilería metálica; vivienda construida en mampostería simple, la perfilería de la cubierta empotrada a los muros perimetrales de la vivienda, (Ver fotografía 2).

Fotografía No. 2. Vista general de la edificación del P2

- A los propietarios y/o responsables de la vivienda emplazada en el predio P2: KR 76C 62J 86 Sur, en el barrio Los Tres Reyes I de la Localidad Ciudad Bolívar, teniendo en cuenta la afectación de esta por causa de lo ocurrido en el predio P1 y en aplicación del principio de precaución, acoger la recomendación de evacuación dada por el IDIGER, encaminada a garantizar su integridad física.

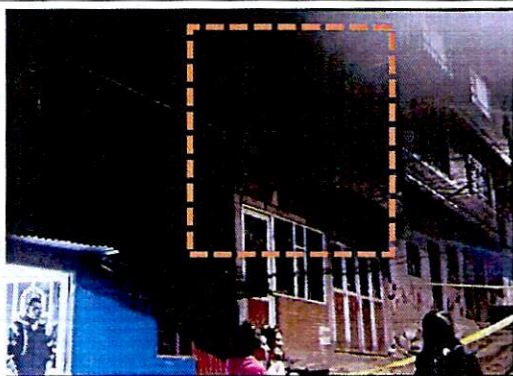
El evento de emergencia se atendió dado que se presentó colapso parcial de un elemento en concreto y mampostería que al parecer hacia parte de la fachada del P1, materiales que se depositaron en el andén y parte de la calzada de la KR 76C frente al predio en comento; de estos elementos también se han depositado sobre la cubierta del predio P2, de manera parcial.

En la fachada del P1, se observa elementos sujetos, los cuales pueden colapsar en su totalidad y caer hacia el andén y hacia el predio P2, localizado al costado norte (Ver fotografía 3 y 4).

Fotografía No. 3. Vista general de la fachada de donde colapsó la mampostería

- A la alcaldía local de Ciudad Bolívar dentro de sus competencias garantizar la recomendación de restricción de uso del andén peatonal y 2 metros de ancho de la calzada de la vía KR 76C, por una longitud de 13 ml aproximadamente, frente al predio P1 de dirección KR 76C 62J 92 Sur, en el barrio Los Tres Reyes I de la Localidad Ciudad Bolívar, hasta tanto se realicen las actividades de retiro de los materiales depositados y así mismo los elementos que generan riesgo en el predio P1 y se den las garantías de funcionalidad.
