| | <b>DIAGNÓSTICO TÉCNICO</b> | Código: | CR-FT-42 |

**DIAGNÓSTICO TÉCNICO – DI -20525**  
**SUBDIRECCIÓN DE ANÁLISIS DE RIESGOS Y EFECTOS DE CAMBIO CLIMÁTICO**  
**GRUPO ASISTENCIA TÉCNICA**  
**RADICADO IDIGER 2024ER6833**

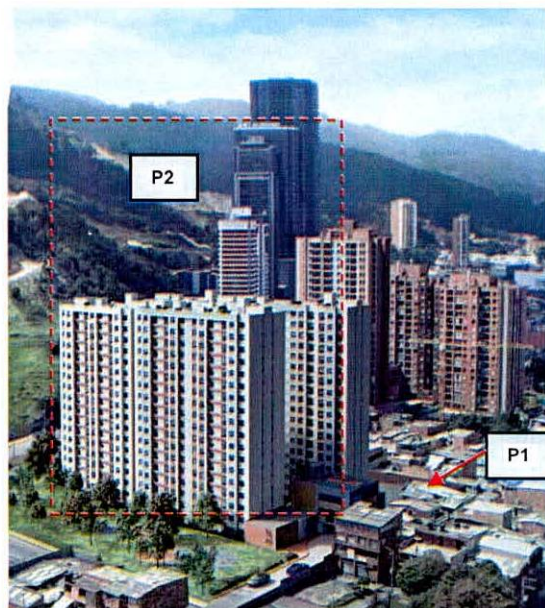
En atención del radicado IDIGER No 2024ER6833 personal del Instituto Distrital de Gestión de Riesgos y Cambio Climático IDIGER, realizó visita técnica el 02 de mayo de 2024 al sector donde se localiza el predio P1 de la KR 7 D 160A 18, en el Sector Catastral Barrancas Norte de la localidad de Usaquén, identificando que el sector corresponde a una zona relativamente plana, consolidada urbanísticamente, con vías de acceso vehicular pavimentadas (pavimento flexible), y en donde se emplazan edificaciones de hasta doce (12) niveles, construidas en su mayoría bajo un sistema estructural de muros de carga en concreto reforzado y en menor proporción en mampostería confinada, (ver Fotografía 1).

**Fotografía 1.** Vista general del Sector Catastral Barrancas de la Localidad de Usaquén (Tomado Brochure proyecto "Torres de Saira")

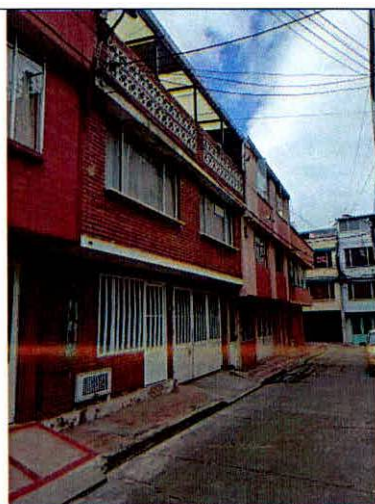
**Fotografía 2.** Vista general del Sector Catastral Barrancas de la Localidad de Usaquén donde se localiza P1

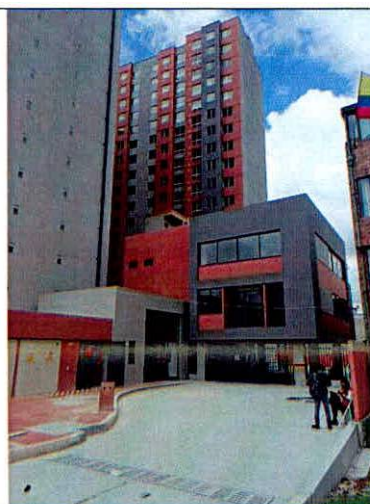
En el predio P2 se localiza el proyecto urbanístico Torres de Saira de responsabilidad de la empresa FLOR MORADO S.A, construido bajo sistema estructural tipo industrializado, conformado por cuatro torres de apartamentos de 18 niveles cada una, el cual cuenta en su con una plataforma de estacionamiento de vehículos en el primer nivel; durante la visita técnica se evidencia que dicho proyecto urbanístico se encuentra totalmente construido y en etapa de acabados menores, (ver Fotografía 3).

**Fotografía 3.** Fachada principal del predio P2 Torres de Saira

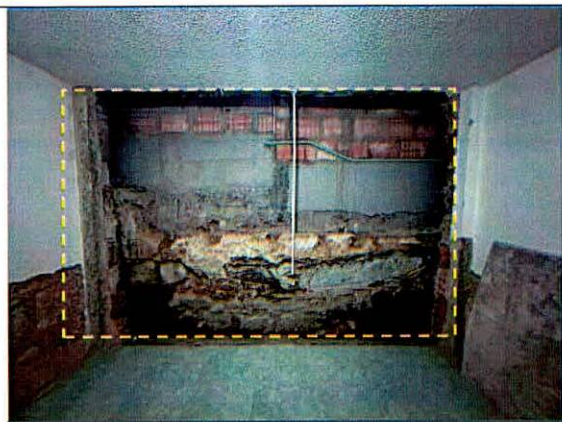
Se realiza la verificación del estado del interior de la edificación de P1, iniciando la inspección en el costado oriental del primer nivel, zona colindante por este costado con el predio P2, evidenciando la ausencia de parte del muro perimetral de este costado donde se localiza una habitación, quedando a la vista el material de relleno realizado de P2 realizado para el emplazamiento del proyecto urbanístico, (ver Fotografía 4).

**Fotografía 4.** Condiciones de humedad del relleno de P2 visto desde P1

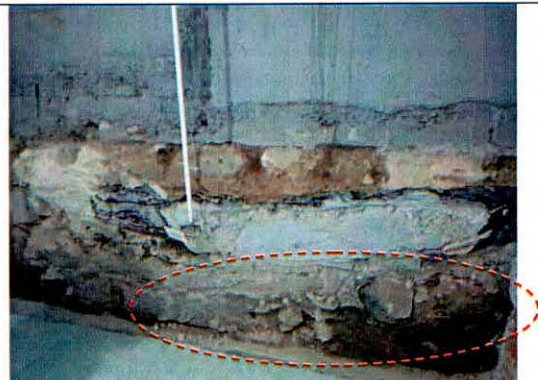
De acuerdo con la persona que atiende la visita técnica, la señora Janeth Valenzuela responsable de P1, la falta del muro perimetral en comento, se debe a que por parte de la empresa FLOR MORADO S.A responsables del predio P2, se realizó la demolición de parte de la estructura del muro perimetral de P1, con el fin de identificar la causa de filtraciones de agua desde P2 que estaban causando daños en los muros colindantes del primer nivel de P1 con el proyecto, situación que con base en la visita técnica no es posible precisar, (ver Fotografía 5)

**Fotografía 5.** Humedad en la base del relleno de P2

- A la Alcaldía Local de Usaquén, dado que los daños evidenciados en la edificación que se emplaza en el predio P1 de la KR 7 D 160A 18 en el Sector Catastral Barrancas Norte de la Localidad de Usaquén se encuentran relacionados con las actividades de construcción que se desarrollaron en el predio P2 de la CL 161 7D – 55 - Proyecto Urbanístico “Torres de Saira”, adelantar las acciones correspondientes con la empresa **FLOR MORADO S.A**, responsable de las intervenciones, para que realicen las acciones necesarias que garanticen la estabilidad de los elementos estructurales y no estructurales que presentan daños, así como la reparación de las afectaciones, incluido el restablecimiento de la estructura del muro perimetral del costado oriental de la edificación de P1, demolido por la empresa constructora.

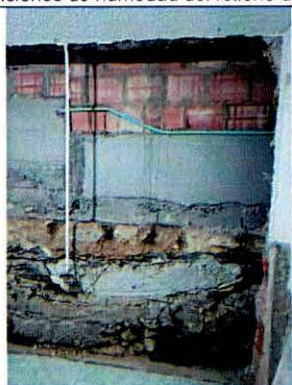
En la visita técnica se evidencia humedad en el material de relleno de P2, siendo esta más considerable y concentrada en la base de este, (ver Fotografía 6), así mismo se observa el aislamiento de la edificación respecto a la edificación de P1 de aproximadamente 15cm, (ver

- Los daños identificados en el predio P1 de la KR 7 D 160A 18, correspondientes a filtraciones de agua en el costado oriental de la edificación, pueden estar siendo causadas por daños en la red de acueducto y/o alcantarillado del predio contiguo P2 de la CL 161 7D – 55, así como a la ausencia de sistemas adecuados de drenaje superficial y subsuperficial en el sector donde se localizan las edificaciones, en el perímetro del costado occidental del predio P2 proyecto “Torres de Saira”.

**Fotografía 6.** Humedad en la base del relleno de P2

- A la empresa FLOR MORADO S.A, responsable del predio P2 de la CL 161 7D – 55 , verificar el estado actual de las redes hidráulicas internas del proyecto urbanístico “Torres de Saira” e implementar las acciones de reparación o mejoramiento a que haya lugar con el propósito de evitar los riesgos asociados, teniendo en cuenta que en la inspección llevada a cabo por parte del IDIGER en la edificación que se emplaza en el predio P1 de la KR 7 D 160A 18 se identificaron condiciones de humedad y filtraciones en la zona contigua con P2, que posiblemente se podría asociar con fugas o escapes en estas redes.

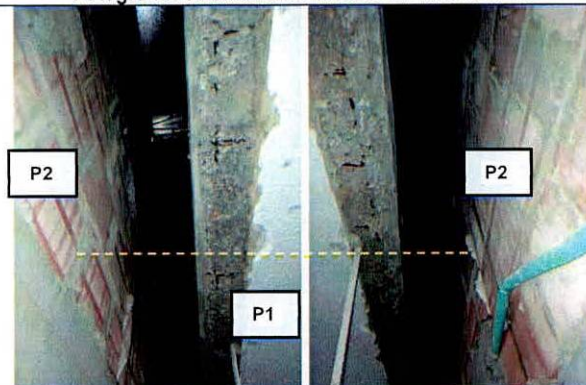
**Fotografía 7.** Aislamiento de la edificación .

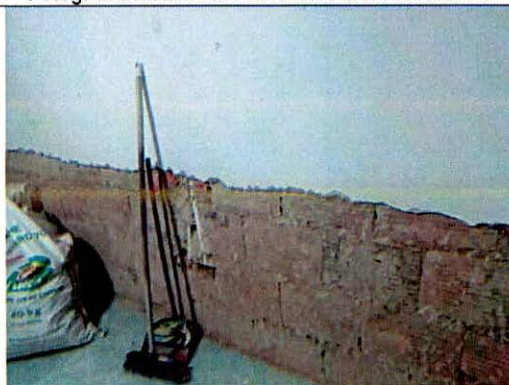
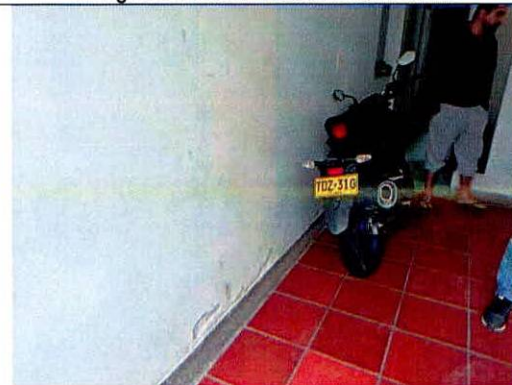
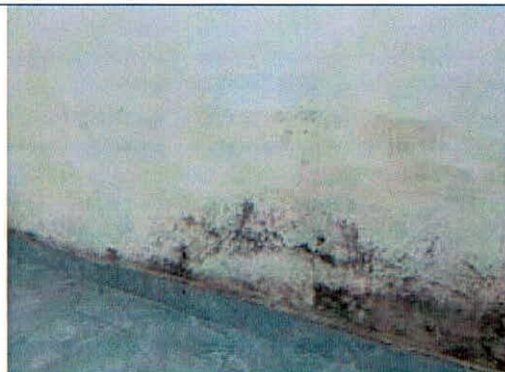
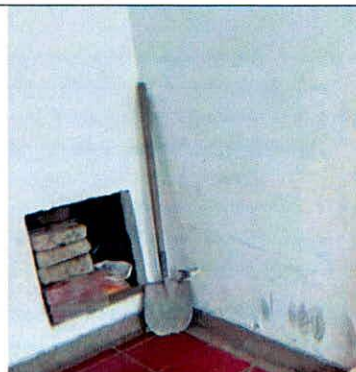
Fotografía 7). En este mismo sector se observa humedad en la base de los muros perimetrales, donde en una de las habitaciones se retiró el pañete a causa de la humedad que se presenta próximo al costado del predio P2, (ver Fotografías 8 a 11). También se evidencian fisuras longitudinales en la placa de entepiso del segundo nivel de la edificación, en la zona donde se localiza el garaje y cocina del inmueble, (ver Fotografías 12 y 13).

**Fotografía 8.** Huemdad en la base de los muros perimetrales del primer nivel de la edificación

**Fotografía 9.** Humedad de la base los muros perimetrales de la edificación de P1.

**Fotografía 10.** Humedad de la base los muros perimetrales de la edificación de P1.

**Fotografía 11.** Humedad de la base los muros perimetrales de la edificación de P1.

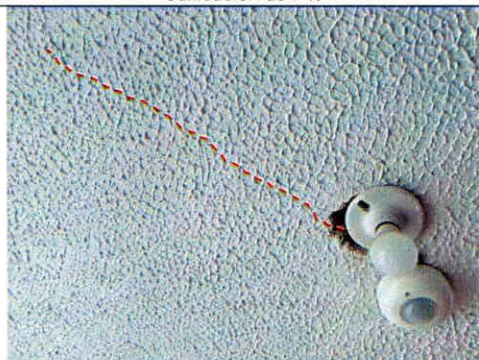
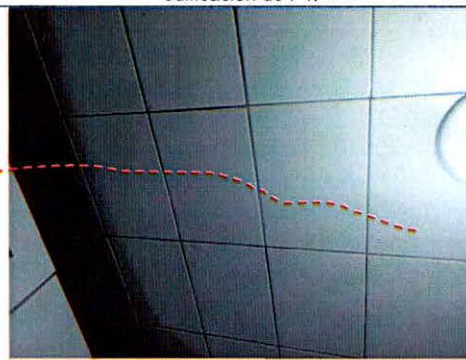
- Los demás daños evidenciados en la edificación de P1 de la KR 7 D 160A 18, correspondientes a fisuras en la placas de entre piso, pueden estar siendo relacionados con la ausencia de mantenimiento preventivo y/o correctivo de la edificación y/o asentamientos diferenciales y/o por la acción de cargas inducidas sobre la estructura de la vivienda evaluada, debido a las actividades desarrolladas para la construcción del proyecto urbanístico “Torres de Saira”, en el predio de la KR 108 A No. 154 A – 29 (P2).

**Fotografía 12.** Fisuras longitudinales en la placa de entepiso del segundo nivel de P2.

**Fotografía 13.** Fisuras longitudinales en la placa de entepiso del segundo nivel de P2.

- Si se desea conocer el comportamiento actual de la edificación evaluada en el predio P1 de la KR 7 D 160A 18 en el Sector Catastral Barrancas Norte de la Localidad de Usaquén debido a los daños identificados, se recomienda a los responsables del predio, realizar un estudio detallado de vulnerabilidad estructural y de interacción suelo-estructura, esto con el fin de establecer la capacidad y desempeño de las estructuras en general (donde se incluyan tanto los elementos estructurales como no estructurales), estudios que determinen de forma certera la causa de las afectaciones y recomienden los tipos de intervención a implementar con el fin de llevar las estructuras a los niveles de seguridad requeridos por la normatividad vigente.

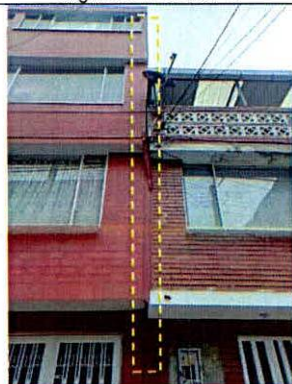
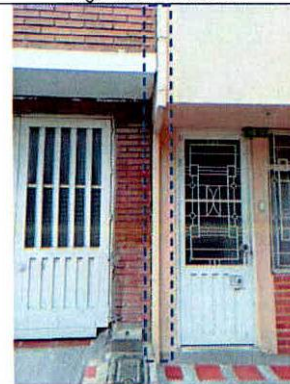
Desde el exterior de la edificación se observa separación de la estructura con relación a las edificaciones contiguas, la persona que atiende la visita manifiesta que dicha separación se ha ido incrementando en el momento que se realizaron las intervenciones del predio P2, (ver Fotografías 14 y 15).

**Fotografía 14.** Separación de la edificación de P1 respecto a las edificaciones contiguas.

**Fotografía 15.** Separación de la edificación de P1 respecto a las edificaciones contiguas.
