**DIAGNÓSTICO TÉCNICO – DI No. 15536**  
**SUBDIRECCIÓN DE ANÁLISIS DE RIESGOS Y EFECTOS DE CAMBIO CLIMÁTICO**  
**GRUPO ASISTENCIA TÉCNICA**  
**EVENTO SIRE 5375223**

Riesgo por Actividad de la construcción / Accidente de tránsito

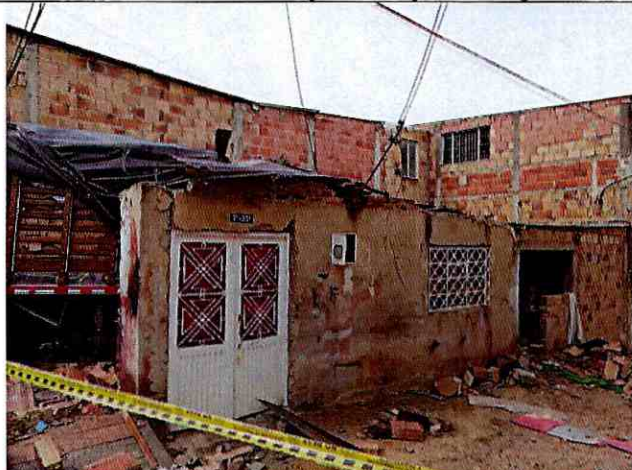
En el predio P1 se emplazaba una vivienda de un (01) nivel de uso residencial y comercial, construida bajo un sistema estructural de muros en mampostería confinada con varias deficiencias constructivas, correspondientes a la ausencia de vigas de confinamiento (ver fotografía 3). Por otra parte, en el predio P2 se emplaza una vivienda de dos (02) niveles por encima de la rasante de la vía de la Carrera 7D Este y un (01) nivel por debajo de la rasante de la vía; construida bajo un sistema estructural de mampostería confinada, con varias deficiencias constructivas, y losa de entrepiso en losa maciza de concreto reforzado (ver fotografía 4). Al interior del predio P2 se observan únicamente vigas en sentido sur-norte, las cuales se encuentran flexionadas y con acero de refuerzo expuesto a agentes externos (ver fotografías 5 y 6). Asimismo, se observan grietas en muro de mampostería de hasta 3mm de abertura en el segundo nivel del predio P2 (ver fotografía 7).

Fotografía 3. Fachada principal del predio P1

- Al responsable y/o los responsables de los inmuebles de la Calle 87G Sur No. 7C-35 Este (P1) y Carrera 7D Este No. 87G-11 Sur (P2), en el Barrio El Bosque de la Localidad Usme, acatar la recomendación de evacuación preventiva de los predios, hasta que se adelanten acciones de reparación, reforzamiento y/o reconstrucción de todos aquellos elementos estructurales y no estructurales que presentan daños, con el objetivo de garantizar la estabilidad estructural y habitabilidad de las viviendas.

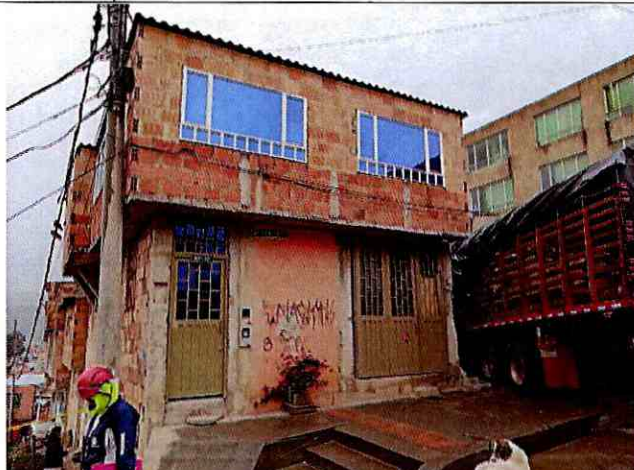
Fotografía 4. Fachada principal del predio P2

- Al responsable y/o los responsables del inmueble de la Carrera 7D Este No. 87G-11 Sur (P2), en el Barrio El Bosque de la Localidad Usme, evaluar el sistema estructural de la vivienda del predio, con el propósito de garantizar condiciones óptimas de estabilidad y llevar la edificación construida al cumplimiento del actual Reglamento Colombiano de Construcción Sismo Resistente

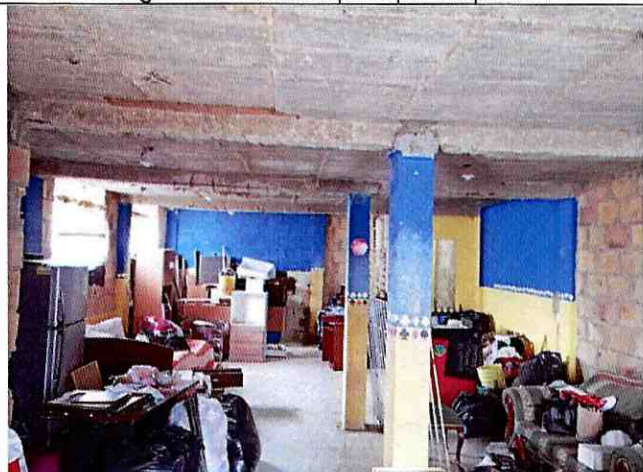
Fotografía 5. Vigas de sentido sur-norte con flexión en predio P2

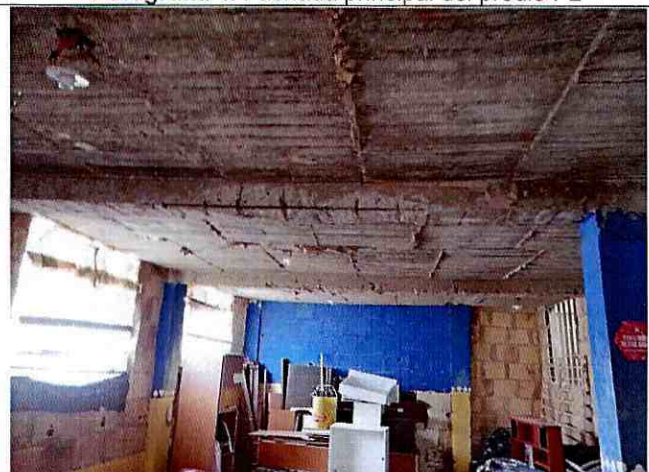
Fotografía 6. Acero de refuerzo expuesto en vigas del predio P2

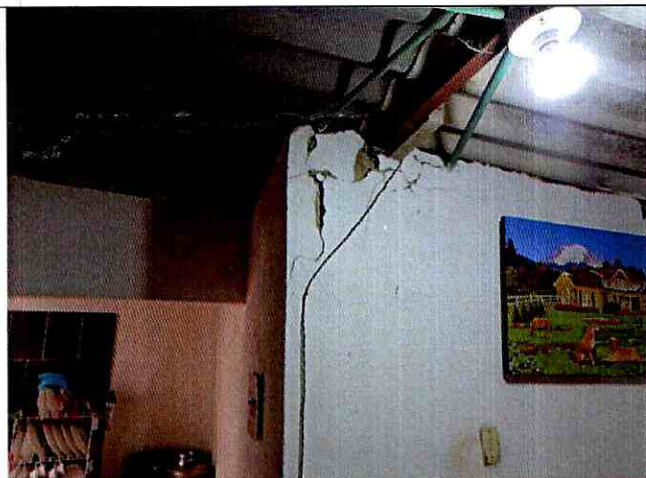
**Fotografía 7.** Grietas en muro de mampostería del predio P2

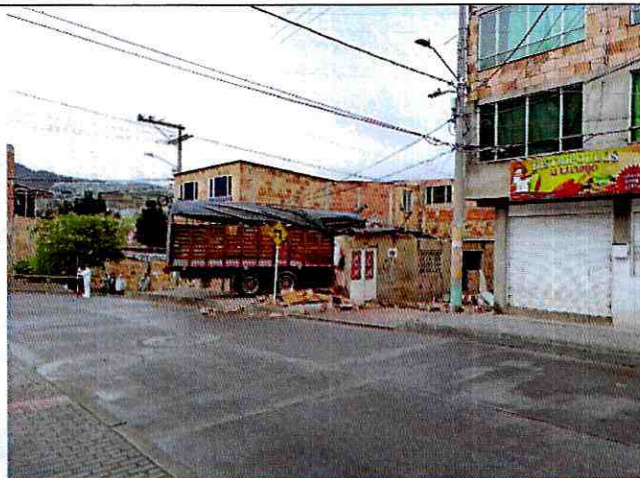
Se presenta la colisión de un camión de carga pesada en el costado oriental del inmueble del predio P1, ocasionando la destrucción de aproximadamente el 80% de la estructura y la pérdida de rigidez de los muros perimetrales del costado norte, los cuales presentan riesgo de colapso hacia el sendero peatonal y vía vehicular de la Calle 87G Sur (ver fotografía 8 y 9). La colisión afectó una de las columnas en donde se apoya la losa maciza de entrepiso en el costado nororiental del predio P2, ocasionando la falla, flexión y exposición del refuerzo de esta, y generando inestabilidad de la estructura del inmueble (ver fotografía 10 y 11).

**Fotografía 8.** Colisión de vehículo de carga pesada en el predio P1

- Al responsable y/o los responsables de los daños que se generaron en los inmuebles de la Calle 87G Sur No. 7C-35 Este (P1) y Carrera 7D Este No. 87G-11 Sur (P2), en el Barrio El Bosque de la Localidad Usme, por la colisión de un camión de carga pesada en las estructuras, adelantar las gestiones pertinentes con el responsable de los mencionados inmuebles que conlleven a la reparación de los daños que se generaron; las cuales se deberán adelantar con el apoyo de personal idóneo y de acuerdo con la normatividad vigente. Lo anterior con el fin de garantizar durante la vida útil del cerramiento afectado las condiciones más adecuadas para el uso de este.

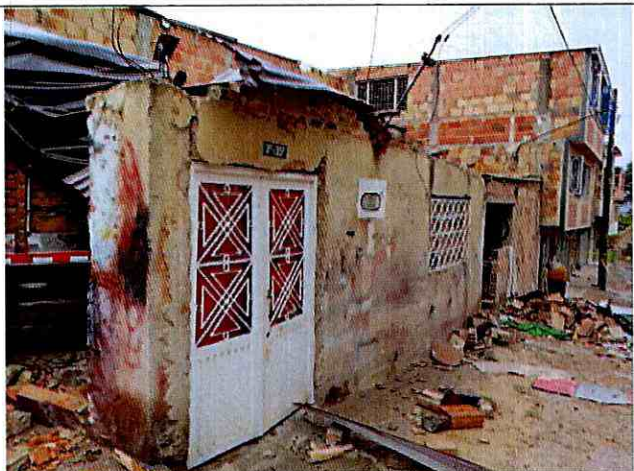
**Fotografía 9.** Muros del costado norte del predio P1

- A la Alcaldía Local de Usme, desde sus respectivas competencias, garantizar la restricción parcial de uso de la Calle 87G Sur, frente al predio de la Calle 87G Sur No. 7C-35 Este (P1), del Barrio El Bosque de la Localidad Usme, en un ancho aproximado de 3.0m, hasta que se adelanten acciones de reparación, reforzamiento y/o reconstrucción de los muros perimetrales del costado norte del predio.

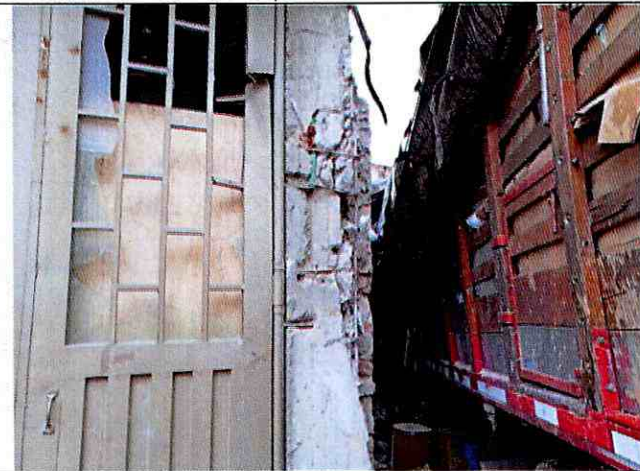
**Fotografía 10.** Columna afectada en el predio P2

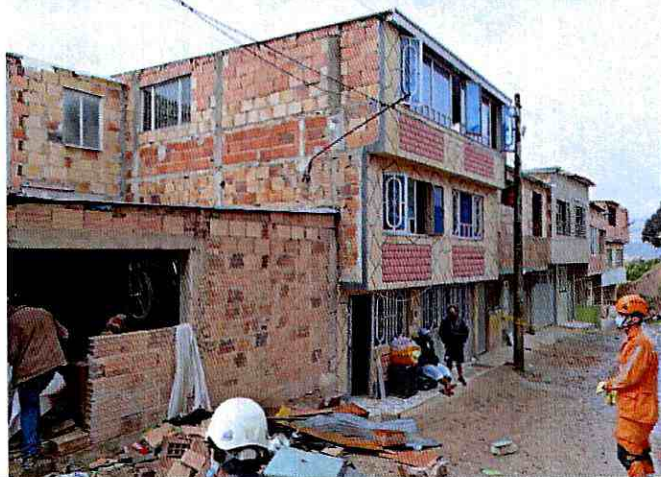
Cabe mencionar que, se realiza inspección visual al predio P3, en donde se emplaza una vivienda de tres (03) niveles de uso residencial, construida posiblemente bajo un sistema estructural de mampostería confinada y losa maciza de entrepiso en concreto reforzado (ver fotografía 12). Durante la visita realizada al predio P3, no se identifican condiciones que pudiesen indicar algún proceso de inestabilidad en la estructura del inmueble.

**Fotografía 11.** Fachada principal del predio P3
