## DIAGNÓSTICO TÉCNICO

**DIAGNÓSTICO TÉCNICO – DI No. 20024**  
**SUBDIRECCIÓN DE ANÁLISIS DE RIESGOS Y EFECTOS DE CAMBIO CLIMÁTICO**  
**GRUPO ASISTENCIA TÉCNICA**  
**RADICADO 2023ER29061 Y EVENTO SIRE No.5428164**

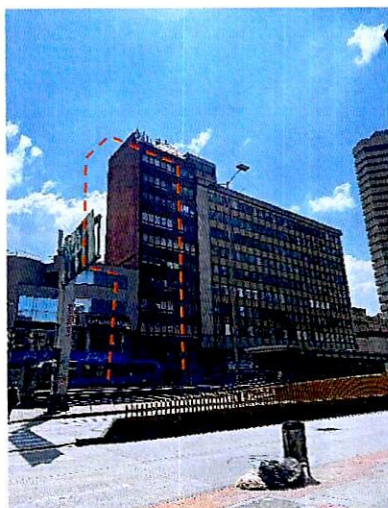
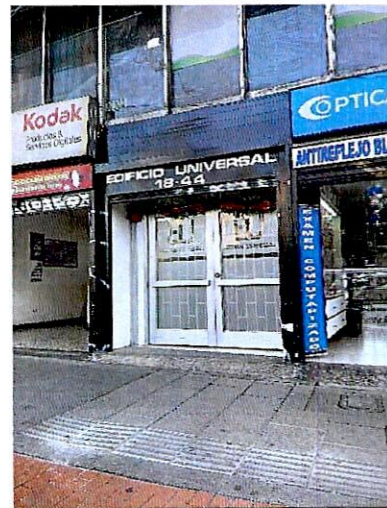
En el predio P1 se emplaza el "Edificio Universal", conformado por una estructura de doce (12) niveles y una (01) terraza, para uso de oficinas privadas, construido bajo un sistema estructural en pórticos en concreto y placa de entepiso del mismo material, (Ver fotografías 1 y 2). La inspección visual se realiza en compañía del señor Luis Alberto Gil quien es uno de los propietarios del inmueble.

Fotografías 1 y 2. Fachada predio evaluado.

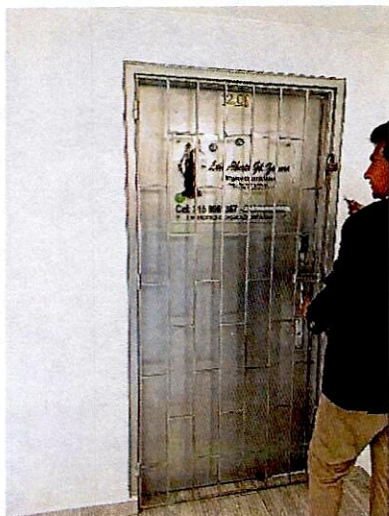
Fotografía 3. Oficina 1201 localizada en el predio evaluado.

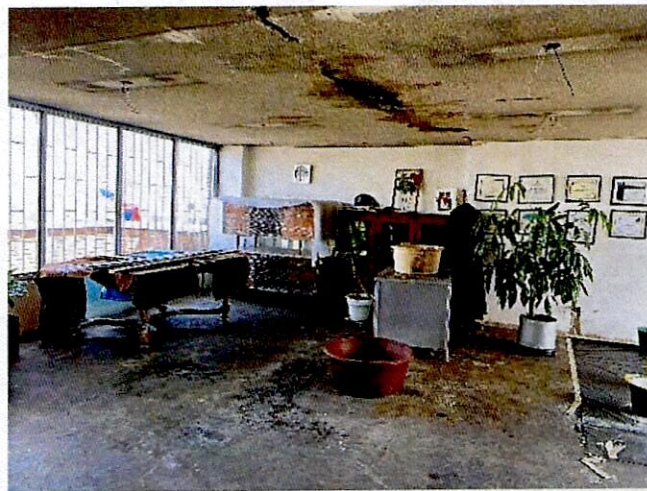
La visita técnica se desarrolla específicamente a la oficina 1201 la cual se encuentra actualmente deshabitada. Se observan daños correspondientes a: fisuras y grietas de tendencia longitudinal de hasta 1.5m de longitud y 3cm de abertura, desprendimientos y manchas de humedad en cara inferior de la placa de entepiso, presencia de hongos, desprendimientos de recubrimiento en muro de antepecho costado oriental y fisuras de tendencia vertical de 1m de longitud y 2mm de abertura localizada entre vértices de muros perimetrales, (Ver fotografías 3 a la 10). Adicionalmente se observan ligeras deflexiones y filtraciones de agua a través de la placa de entepiso a nivel de terraza.

Fotografías 4. Daños identificados al interior de la oficina 1201 predio evaluado.

- A los responsables, encargados y/o propietarios de la oficina 1201 emplazada en el predio de la Avenida Carrera 10 No.18-44, en el Sector Catastral Veracruz de la Localidad de Santa Fe, se recomienda mantener la recomendación de restricción de la oficina, hasta tanto se implementen acciones que garanticen condiciones de estabilidad y seguridad de la placa de entrepiso de la terraza.

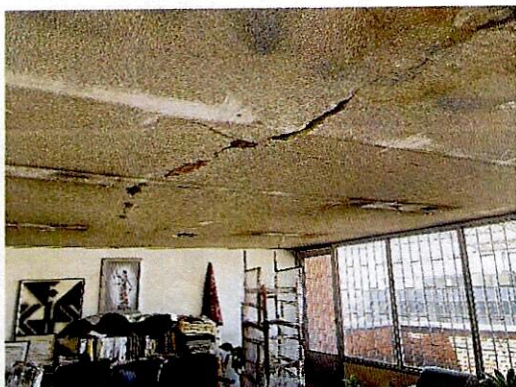
- Los daños identificados en el predio evaluado posiblemente se encuentran relacionados con deficiencias constructivas, y posibles sobrecargas transmitidas por los sistemas de soporte de las antenas localizadas en la terraza del predio.

Fotografías 3 y 4. Grietas, desprendimientos y manchas de humedad en cara inferior de placa de entepiso oficina 1201 predio evaluado.

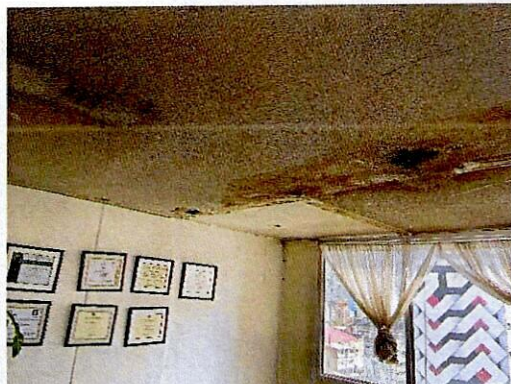
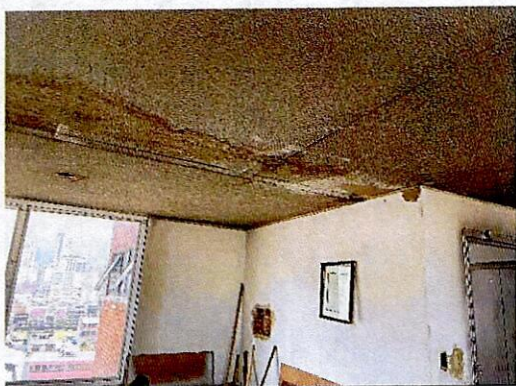
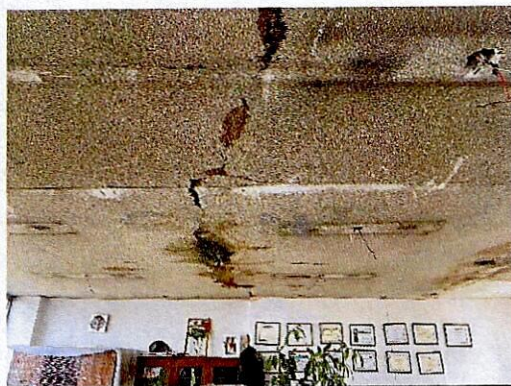
Fotografías 5 y 6. Grietas, desprendimientos y manchas de humedad en cara inferior de placa de entepiso oficina 1201 predio evaluado.

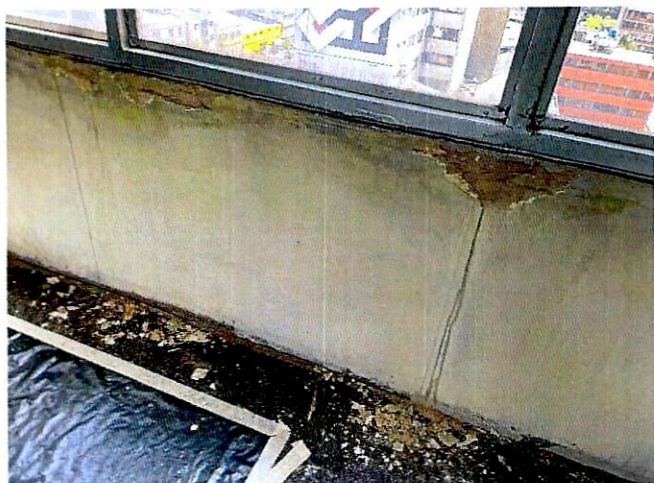
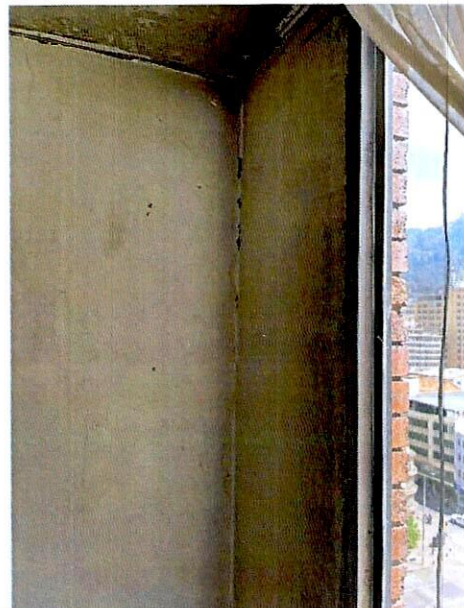
Fotografías 9 y 10. Desprendimientos de recubrimiento y fisura entre vértices de muros perimetrales oficina 1201 predio evaluado.

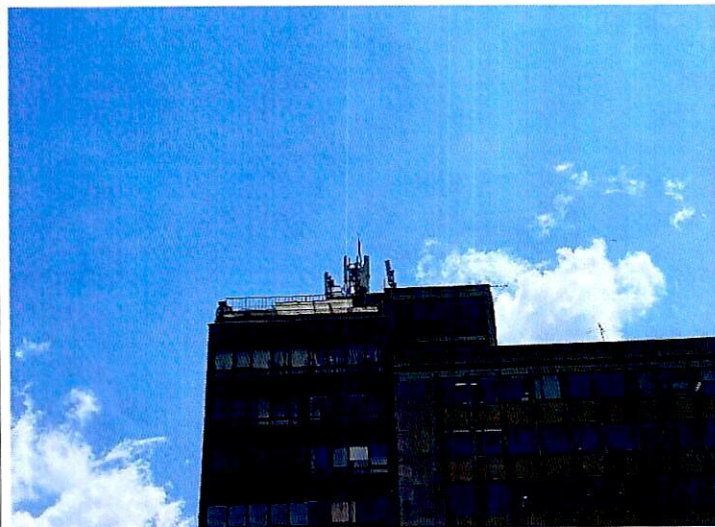
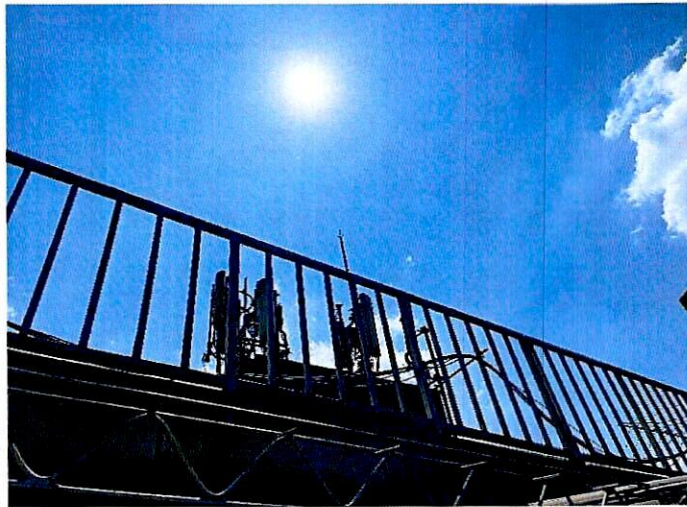
Durante la visita técnica, el señor Luis Alberto Gil manifiesta que hace algunos años se instalaron varias estructuras de antenas en la terraza del edificio, y que, con el paso del tiempo, estas antenas han generado problemas en la oficina 1201, de la cual es propietario. Además, señala que recientemente se llevaron a cabo algunas actividades de construcción en la placa de entepiso de la terraza. Aunque no es posible acceder a la terraza desde el exterior, se pueden observar varias antenas en el lugar, (Ver fotografías 11 y 12). Es importante mencionar que no se pudo verificar las actividades constructivas mencionadas por el señor Luis Alberto Gil en la zona de terraza.

Fotografías 11 y 72. Antenas localizadas en la terraza del predio evaluado.

De acuerdo con lo anterior, se recomienda a la Subdirección de Calidad del Aire, Auditiva y Visual de la Secretaría Distrital de Ambiente, desde sus competencias, realizar la verificación de los correspondientes permisos para la instalación de las antenas que se encuentran localizadas en la terraza del predio de la Avenida Carrera 10 No.18-44, en el Sector Catastral Veracruz de la Localidad de Santa Fe.

- A la Alcaldía Local de Santa Fe, desde sus competencias, se recomienda verificar los permisos y/o especificaciones requeridas para la instalación de las antenas localizadas en la terraza del predio de la en Avenida Carrera 10 No.18-44, en el Sector Catastral Veracruz de la Localidad de Santa Fe.
