| | <b>DIAGNÓSTICO TÉCNICO</b> | Código: | <b>CR-FT-42</b> |

**DIAGNÓSTICO TÉCNICO – DI No. 20632**  
**SUBDIRECCIÓN DE ANÁLISIS DE RIESGOS Y EFECTOS DE CAMBIO CLIMÁTICO**  
**GRUPO ASISTENCIA TÉCNICA**  
**RADICADO 2024ER10973 Y EVENTO SIRE No.5435892**

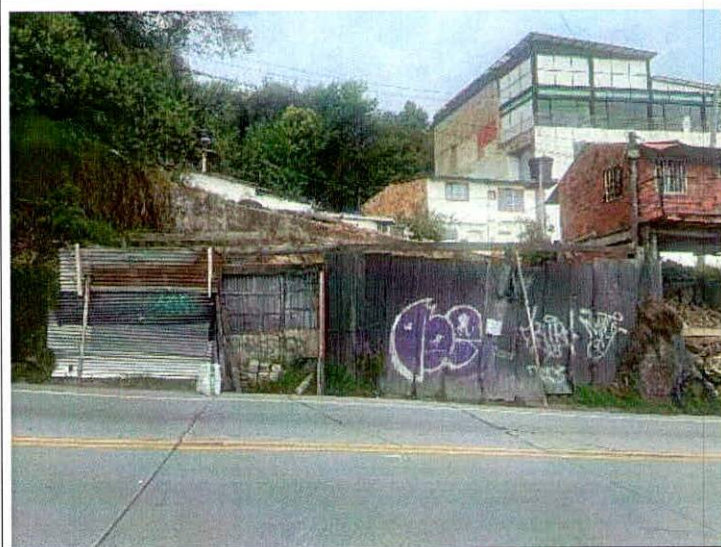
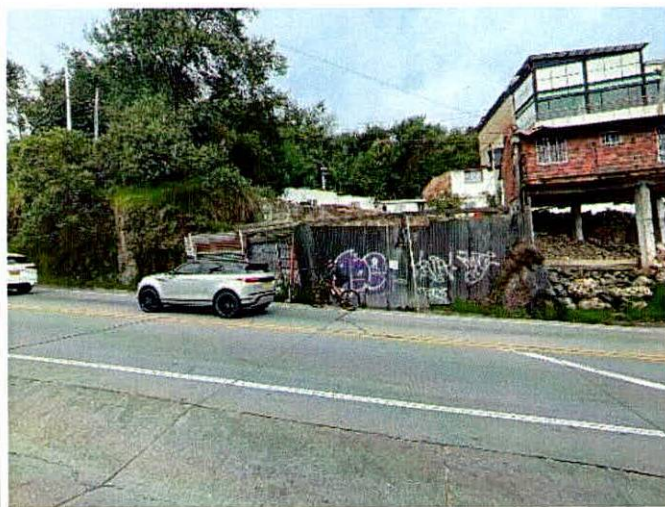
- En el predio P1 se encuentra un cerramiento hecho de tejas de zinc y vigas de madera (ver fotografías 1 y 2). Según el diagnóstico técnico, el cerramiento presentaba pérdida de verticalidad hacia el carril oriental de la vía vehicular en el kilómetro 4 de la vía La Calera. Hasta la fecha, al momento de la inspección se evidencia que no se ha implementado ninguna acción de reparación o intervención (ver fotografías 1 a 5).

Fotografías 1 y 2. Fachada predio P1.

- Se recomienda a los responsables, encargados y/o propietarios de la estructura de cerramiento localizada en el predio P1 de las coordenadas 4°40'30"N 74°01'23"W, en el Sector Catastral Paramo de la Localidad de Chapinero, mantener la recomendación de restricción de uso de todo el predio.

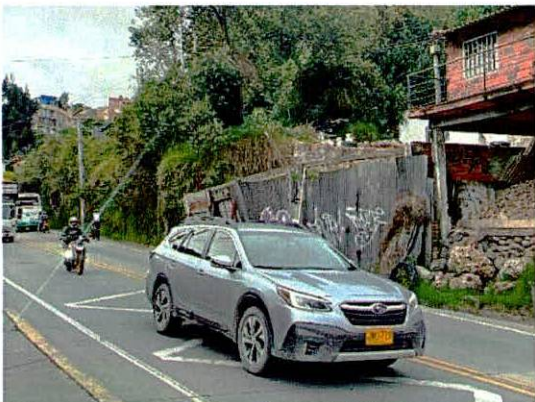
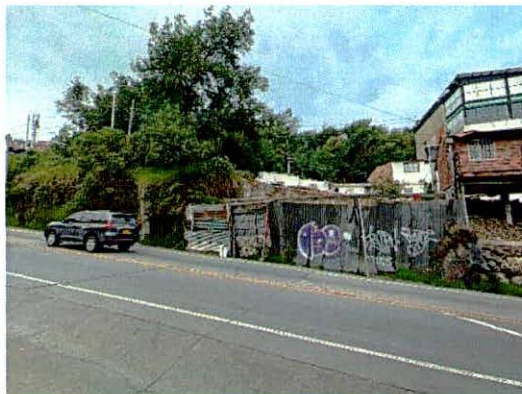
- Los daños identificados en la estructura de cerramiento localizada en el predio P1, posiblemente se encuentra asociados con deficiencias constructivas.

Fotografías 3 y 4. Daños en la estructura de cerramiento predio P1.

- Aumento de los daños observados en la estructura de cerramiento localizada en el predio P1 de no implementar las acciones de reparación y/o intervención de estos.
- Posible caída de los elementos de cerramiento de la estructura localizada en el predio P1 los cuales pueden afectar la funcionalidad del carril oriental de la vía vehicular kilómetro 4-vía La Calera.

- La estabilidad estructural y funcionalidad de la estructura de cerramiento localizada en el predio P1 de las coordenadas 4°40'30"N 74°01'23"W, en el Sector Catastral Paramo de la Localidad de Chapinero, actualmente se encuentran comprometidas por los daños observados y ante la posibilidad de caída de la estructura de cerramiento. Se desconoce el comportamiento de la estructura ante cargas dinámicas (sismo).

- A los responsables, encargados y/o propietarios de la estructura de cerramiento localizada en el predio P1 de las coordenadas 4°40'30"N 74°01'23"W, en el Sector Catastral Paramo de la Localidad de Chapinero, teniendo en cuenta que el sector se encuentra localizado en franja de adecuación cerros orientales, se recomienda dirigirse a la Secretaría Distrital de Planeación con el fin de indagar y subsanar dudas en cuenta a esa condición y/o posibles restricciones del suelo.

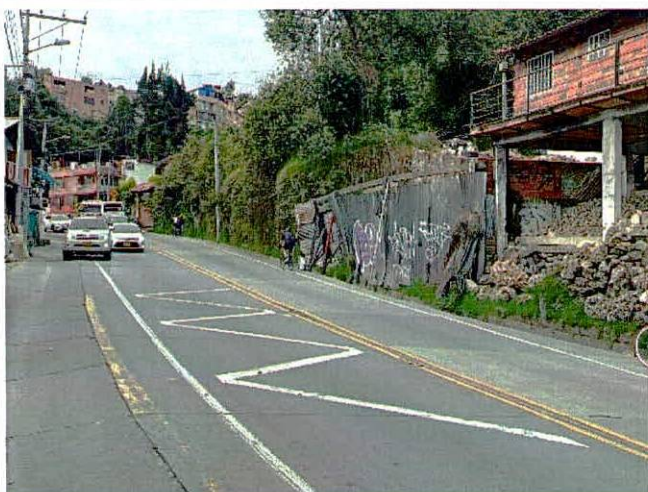
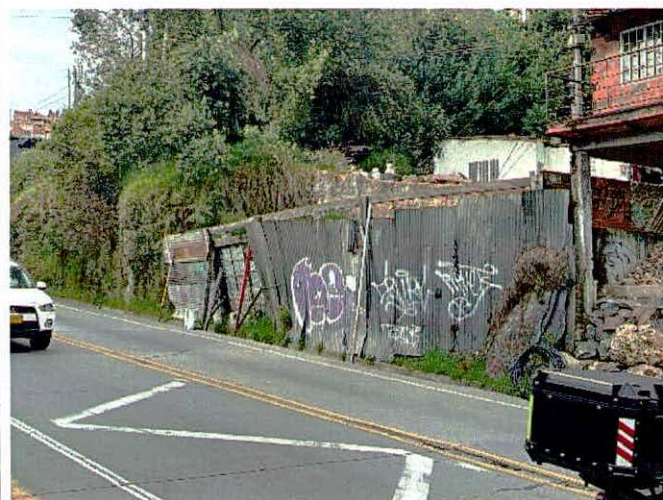
Durante la inspección realizada al tramo de la vía vehicular kilómetro 4-vía La Calera, de un ancho aproximado de 10 metros, construida en una estructura de pavimento flexible en buen estado, (Ver fotografías 6 a la 8). Al momento de la visita técnica no se evidencian daños sobre la estructura de pavimento, ni hundimientos, ni grietas, ni desprendimientos.

Fotografías 5 y 6. Vía vehicular, kilómetro 4-vía La Calera.

- A la Alcaldía Local de Chapinero y a la Secretaría Distrital de Movilidad, se recomienda garantizar la recomendación de restricción de uso del carril oriental en una longitud de 10m de la vía vehicular Kilometro 4-vía la Calera, en el Sector Catastral Paramo de la Localidad de Chapinero, hasta tantos se realicen las intervenciones necesarias que garanticen condiciones de seguridad y funcionalidad del tramo de vía vehicular inspeccionado.

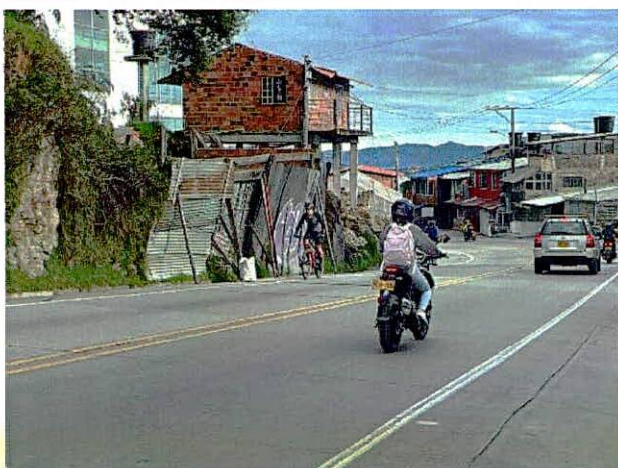
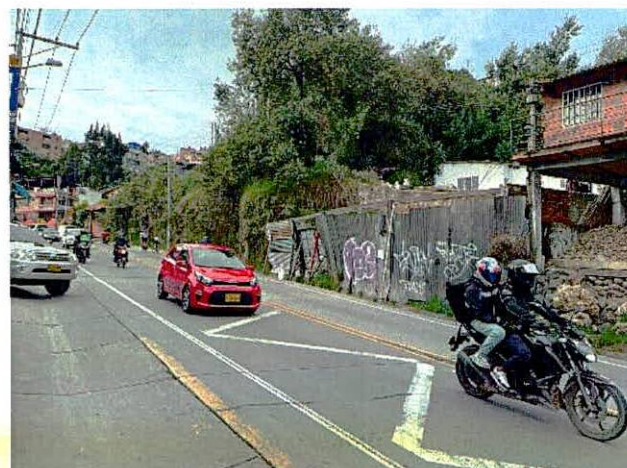
Fotografías 7 y 8. Vía vehicular, kilómetro 4-vía La Calera.
