| | <b>DIAGNÓSTICO TÉCNICO</b> | Código: | <b>CR-FT-42</b> |

**DIAGNÓSTICO TÉCNICO – DI-17313**  
**SUBDIRECCIÓN DE ANÁLISIS DE RIESGOS Y EFECTOS DE CAMBIO CLIMÁTICO**  
**GRUPO ASISTENCIA TÉCNICA**  
**EVENTO SIRE 5395300**

#### 5. ESCENARIO DE RIESGO: Movimientos en masa.

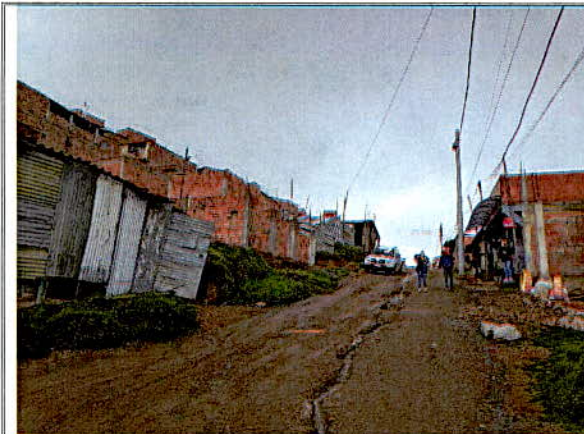
El predio evaluado se encuentra en un sector rural, en una zona de ladera con pendiente moderada, con vía de acceso en terreno natural (Carrera 22 A) y la presencia de todos los servicios públicos, donde se localizan viviendas de un nivel (Ver fotografía 1).

Fotografía No. 1. Vista general del sector donde se encuentra el predio evaluado.

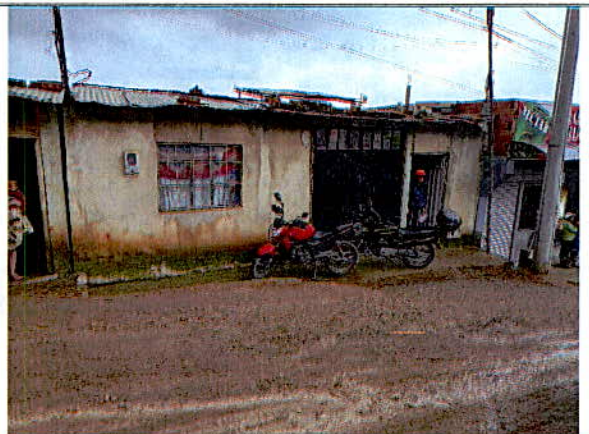
En el predio evaluado, se emplaza una vivienda de un nivel, construida posiblemente bajo el sistema estructural de muros en mampostería parcialmente confinados, losas de piso en concreto y cubierta liviana con estructura en madera y tejas de zinc. Al costado oriental del predio se localiza el talud inspeccionado que corresponde a un talud con unas dimensiones aproximadas de 2.0 m de altura, 5.0 m de longitud y una pendiente entre de 80° y 90°, sin medidas de protección y/o contención, así como tampoco cuenta con obras para el manejo de aguas de escorrentía; en la

parte alta del talud se encuentra el patio de la vivienda evaluada y en la parte baja un predio sin construir (Ver fotografía 2 y 6).

Fotografía No. 2. Vista de la vivienda emplazada en el predio evaluado.

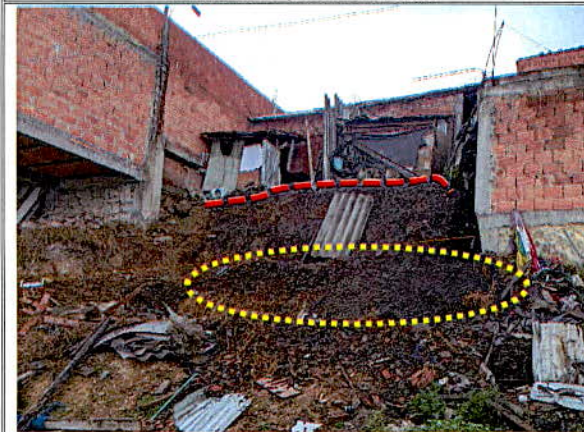
El evento de emergencia se activa por un movimiento en masa de carácter superficial desde la parte alta del talud inspeccionado, el material desplazado de 1.0 m<sup>3</sup> aproximadamente se deposita sobre el predio sin construir, dejando grietas de tracción en la parte alta del talud en la zona de patio. Sin embargo, no se identifican daños en los elementos estructurales y no estructurales que conforman la vivienda (Ver fotografía 3 a la 5).

El movimiento en masa de carácter superficial presentado en el talud inspeccionado posiblemente fue ocasionado por la ausencia de medidas de protección y contención, así como la ausencia de sistemas para el manejo de aguas de escorrentía superficial del talud.

Fotografía No. 3. Vista del talud inspeccionado donde se presentó el deslizamiento y el material desplazado.

- A los Habitantes de vivienda emplazada en el predio localizado en las coordenadas X: 91669.32 Y: 92779.12 en el Barrio El Mochuelo III de la Localidad de Ciudad Bolívar, implementar las medidas de protección, estabilización y/o contención requeridas para garantizar la estabilidad y funcionalidad del talud, con el propósito de garantizar adicionalmente condiciones de funcionalidad de los espacios afectados.

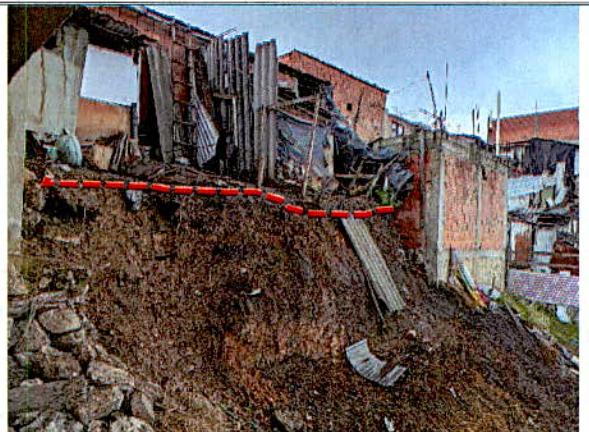
Fotografía No. 4. Vista de la Carrera 13 H en la parte alta del talud inspeccionado.

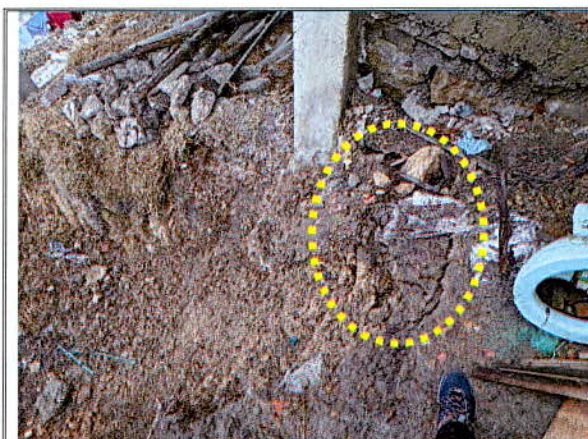
**Fotografía No. 5.** Vista de las grietas de tracción en el patio de la vivienda emplazada el predio evaluado.

- La estabilidad del talud ubicado al costado oriental del predio localizado en las coordenadas X: 91669.32 Y: 92779.12 en el Barrio El Mochuelo III de la Localidad de Ciudad Bolívar, se encuentra comprometida en la actualidad, por las condiciones de inestabilidad y movimientos en masa identificados.
- La estabilidad estructural global de la edificación emplazada en el predio localizado en las coordenadas X: 91669.32 Y: 92779.12 en el Barrio El Mochuelo III de la Localidad de Ciudad Bolívar, no se encuentra comprometida en la actualidad, sin embargo, la funcionalidad de la zona de patio si se encuentra comprometida ante posibles nuevos deslizamientos en el talud afectado. Por otra parte, el comportamiento ante cargas dinámicas es incierto.

- A los Habitantes de vivienda emplazada en el predio localizado en las coordenadas X: 91669.32 Y: 92779.12 en el Barrio El Mochuelo III de la Localidad de Ciudad Bolívar, acoger la recomendación de restricción de la zona de patio de la vivienda hasta tanto se implementen acciones que garanticen condiciones de estabilidad del talud donde se presentó el movimiento en masa. Cabe resaltar que, las acciones que se adelanten deben ser efectuadas por el personal idóneo, desarrollando los análisis geotécnicos pertinentes bajo la normatividad vigente y tramitando los permisos y/o licencias requeridas de ser el caso.

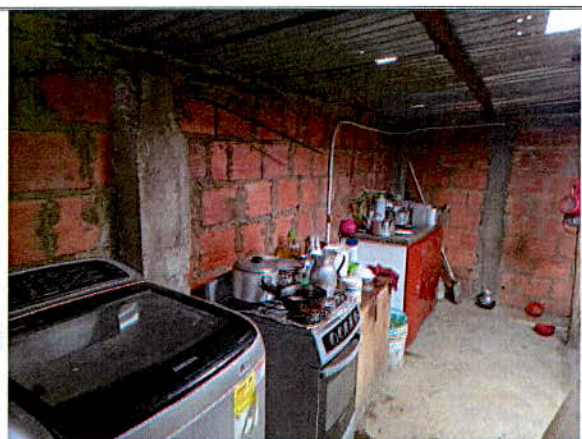
**Fotografía No. 6.** Vista del costado oriental de la vivienda donde no se evidencian afectaciones.
