| | <b>DIAGNÓSTICO TÉCNICO</b> | Código: | <b>CR-FT-42</b> |

**DIAGNÓSTICO TÉCNICO – DI No. 20552**  
**SUBDIRECCIÓN DE ANÁLISIS DE RIESGOS Y EFECTOS DE CAMBIO CLIMÁTICO**  
**GRUPO ASISTENCIA TÉCNICA**  
**RADICADO 2024ER8382**

Movimiento en masa.

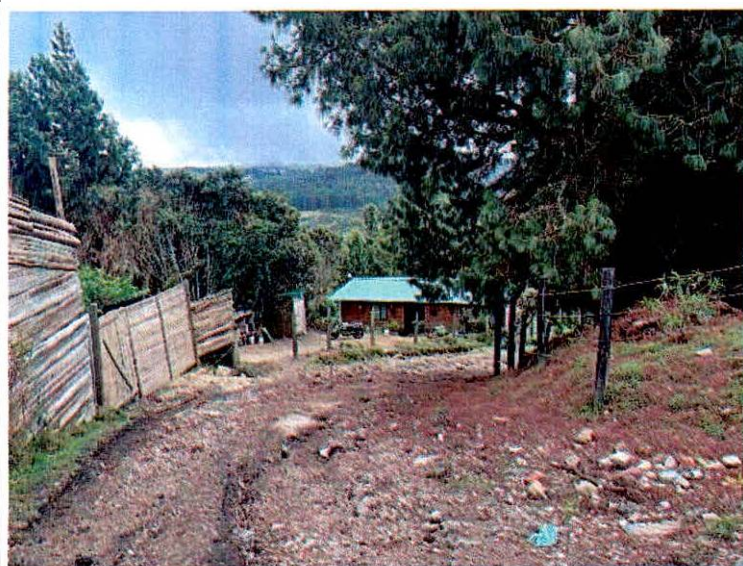
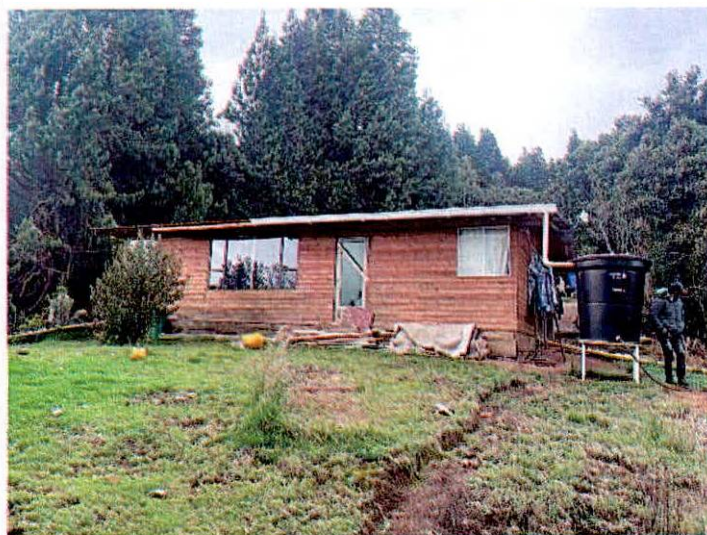
El predio evaluado corresponde a una estructura de un (01) nivel, de uso residencial, construida bajo un sistema estructural en tabloncillos en madera y cubierta en tejas de Eternit, (Ver fotografías 1 y 2). La visita técnica se adelanta en compañía del señor Pedro Antonio Garay Pineda encargado del inmueble.

Fotografías 1 y 2. Fachada predio evaluado.

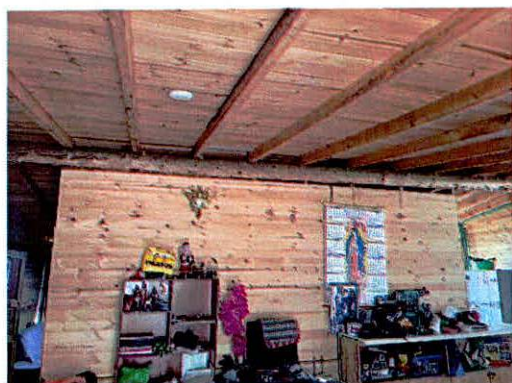
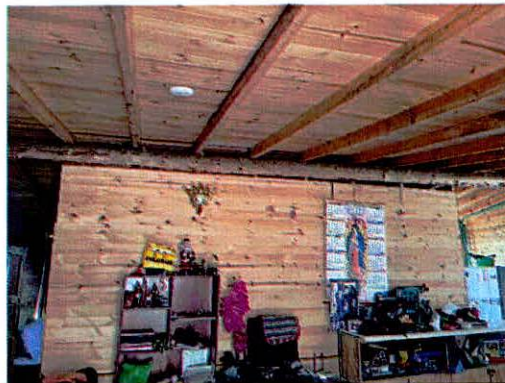
Al interior del inmueble se evidencia que la estructura presenta deficiencias constructivas correspondientes a ausencia de elementos de confinamiento como vigas y columna, no se identifican condiciones de riesgo ni daños en los elementos de fachada ni perimetrales, tampoco se evidencian procesos de inestabilidad, ni desprendimientos, ni hundimientos del terreno, ni grietas de tracción en las zonas colindantes del predio, (Ver fotografías 3 a la 10).

Fotografías 3 y 4. Estado de los muros interiores del predio evaluado.

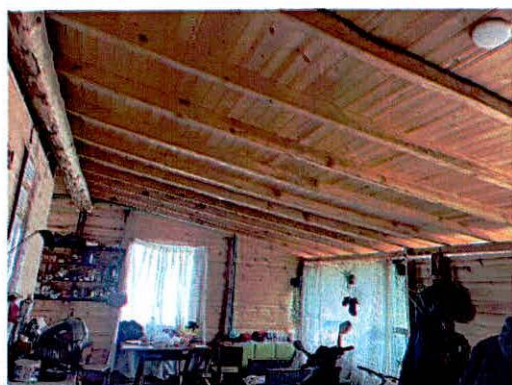
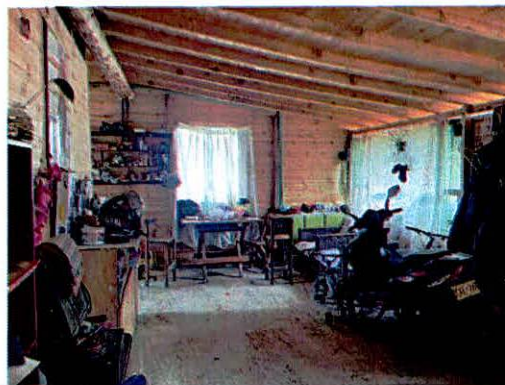
Fotografías 5 y 6. Estado de los muros interiores del predio evaluado.

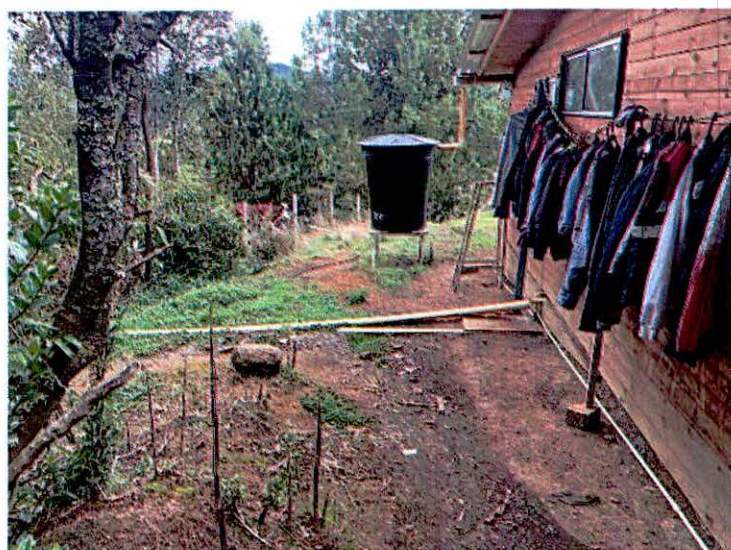
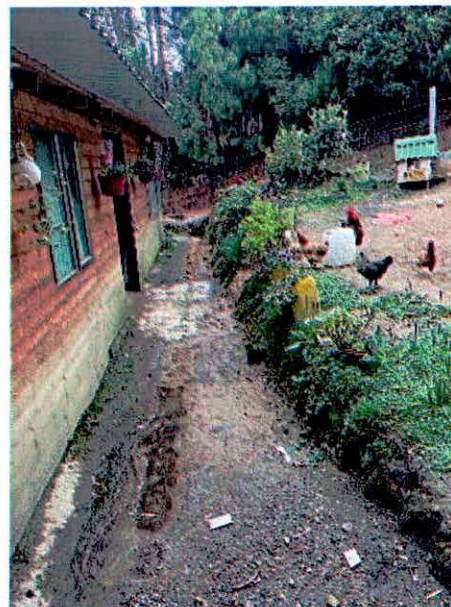
Fotografías 7 y 8. Estado actual del terreno colindante predio evaluado.

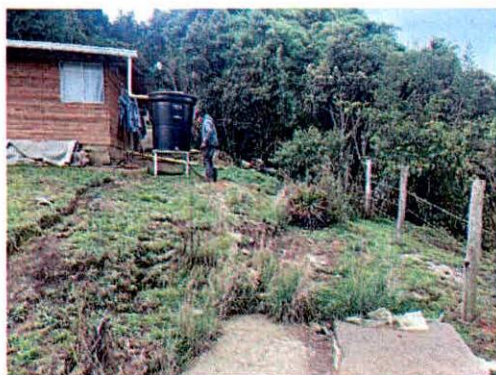
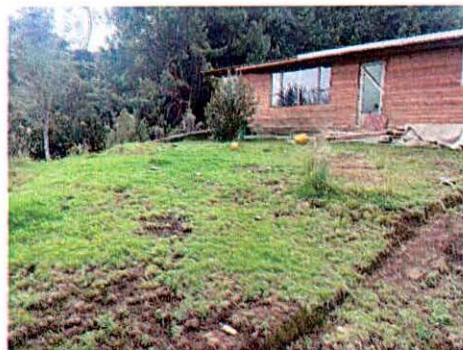
Fotografías 9 y 10. Estado actual del terreno colindante predio evaluado.
