| | <b>DIAGNÓSTICO TÉCNICO</b> | Código: | <b>CR-FT-42</b> |

**DIAGNÓSTICO TÉCNICO – DI No. 20470**  
**SUBDIRECCIÓN DE ANÁLISIS DE RIESGOS Y EFECTOS DE CAMBIO CLIMÁTICO**  
**GRUPO ASISTENCIA TÉCNICA**  
**EVENTO SIRE No. 5429501**

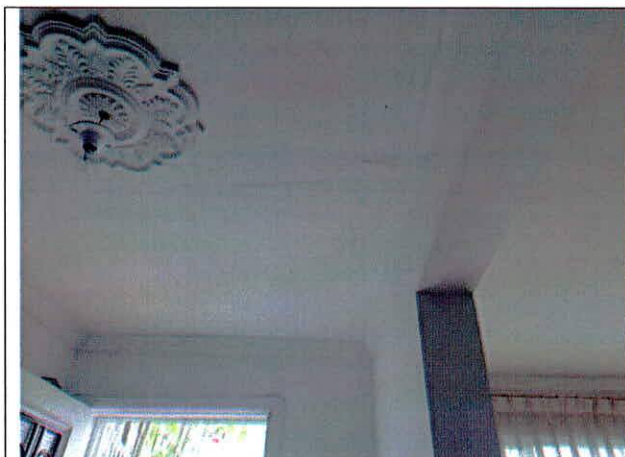
Se realiza inspección visual en el primer nivel, donde se evidencia en el cielo raso de la entrada fisuras de aproximadamente 2 mm de abertura y 30 cm de longitud (ver Fotografía 3), desprendimiento de apliques del cielo raso en la zona del comedor (ver Fotografía 4), desprendimiento parcial de la lámina de yeso que compone el cielo raso del área del comedor (ver Fotografía 5), ampollamiento de la pintura del techo del área de la cocina (ver Fotografía 6) y manchas de humedad en todas las zonas anteriormente nombradas.

**Fotografía 3.** Fisura en el cielo raso de la entrada de la vivienda con manchas de humedad.

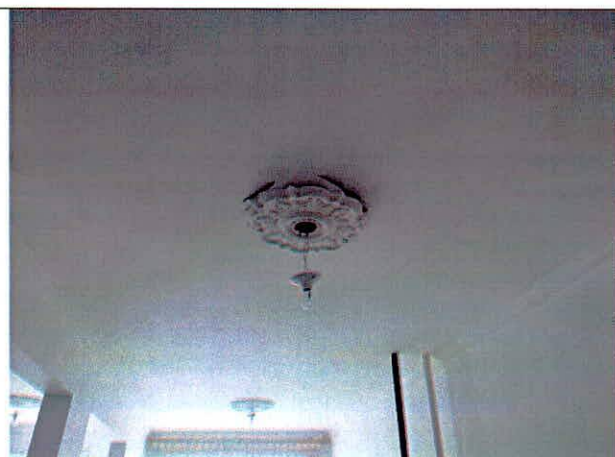
**Fotografía 4.** Desprendimiento de apliques del cielo raso en la zona de la sala y manchas de humedad.

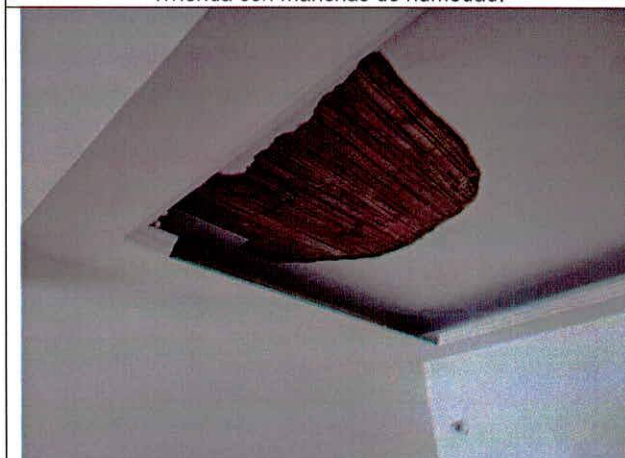
**Fotografía 5.** Desprendimientos del cielo raso en la zona del comedor.

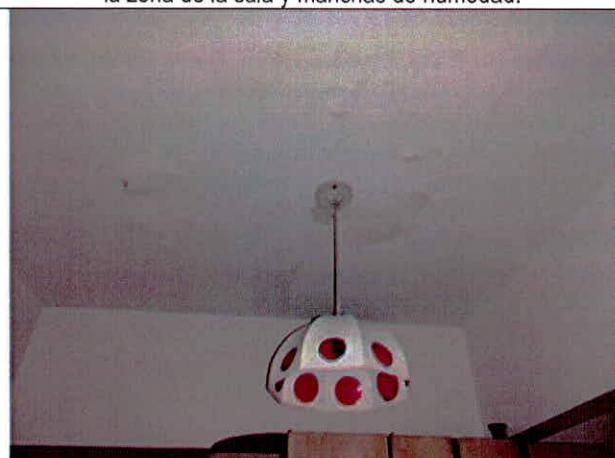
**Fotografía 6.** Ampollamiento de la pintura del techo de la zona de la cocina y manchas de humedad.

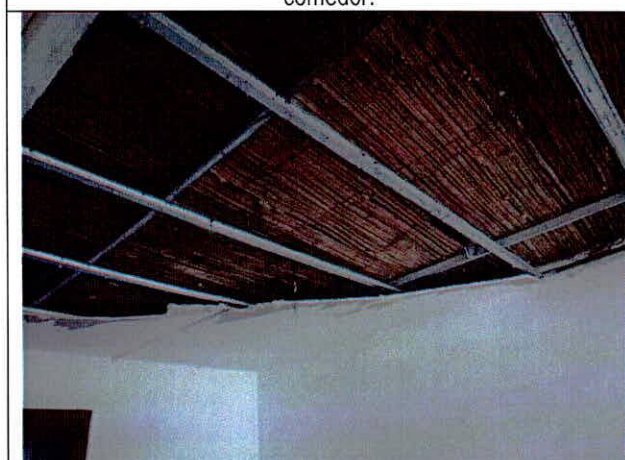
En el segundo nivel se observa que en las habitaciones del costado noroccidental y nororiental se presentó colapso de aproximadamente el 90% de la lámina de yeso que compone el cielo raso (ver Fotografía 7 y Fotografía 8), manchas de humedad en la habitación ubicada en la parte central (ver Fotografía 9). No se evidencian daños en la habitación del costado oriental y en el baño del segundo nivel (ver Fotografía 10).

Es posible que las afectaciones observadas en la vivienda emplazada en el predio de la TV 27 No. 53C – 56 estén relacionadas con filtraciones de aguas lluvias ante el rebosamiento de las canales de drenaje de la cubierta por falta de mantenimiento de los elementos y/o por el taponamiento producto de la presencia de escombros generados durante la intervención de obra adelantada en el predio de la TV 27 No. 53C-62. No obstante, a partir de la inspección visual no se puede descartar la posibilidad de que los daños identificados estén siendo inducidos por alguna otra situación no evidente.

**Fotografía 7.** Desprendimiento del cielo raso de la habitación del costado nororiental del segundo nivel.

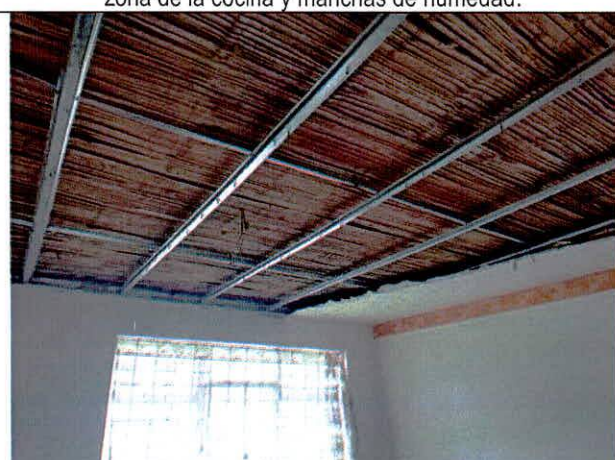
**Fotografía 8.** Desprendimiento del cielo raso de la habitación del costado noroccidental del segundo nivel.

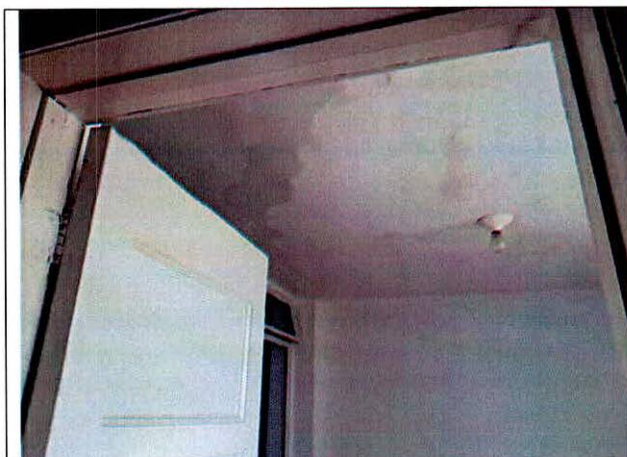
**Fotografía 9.** Manchas de humedad del cielo raso de la habitación central del segundo nivel.

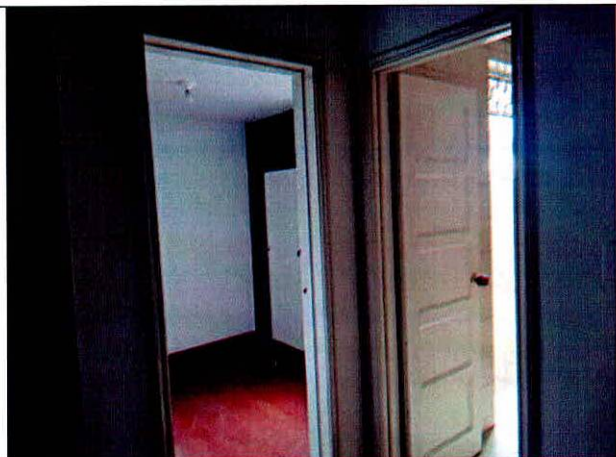
**Fotografía 10.** Vista de la entrada de una de las habitaciones del costado oriental y del baño del segundo nivel.
