**DIAGNÓSTICO TÉCNICO – DI No. 13497**  
**SUBDIRECCIÓN DE ANÁLISIS DE RIESGOS Y EFECTOS DE CAMBIO CLIMÁTICO**  
**GRUPO ASISTENCIA TÉCNICA**  
**RADICADO IDIGER 2019ER12896 EVENTO SIRE 5339056**

**5. ESCENARIO DE RIESGO:** Riesgo por construcciones: Actividad constructiva de edificaciones

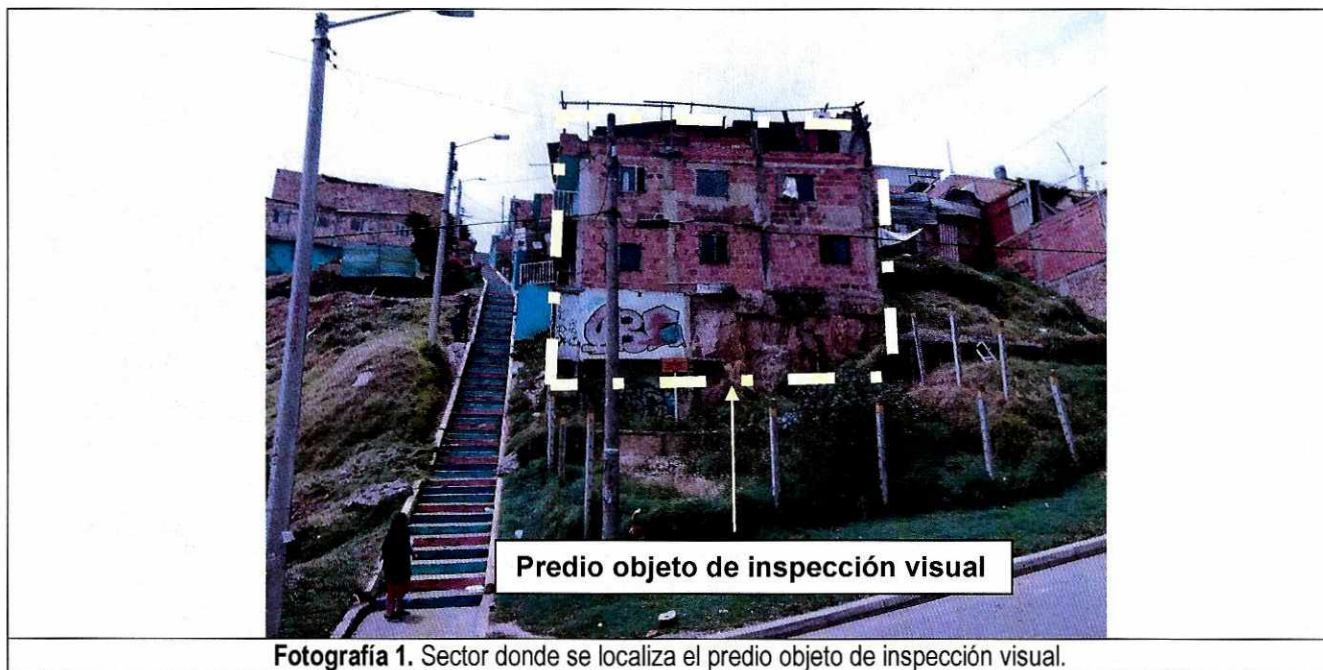
El día 01 de agosto del 2019 personal de IDIGER, realizó la inspección visual al predio evaluado en compañía la señora María Eugenia Aranda, responsable del mismo. (Ver Fotografía 1). En el momento de la visita se identifican dos unidades habitacionales independientes, una localizada en el costado occidental, de cuatro niveles y la que está en el costado oriental de dos niveles. (Fotografía 2)

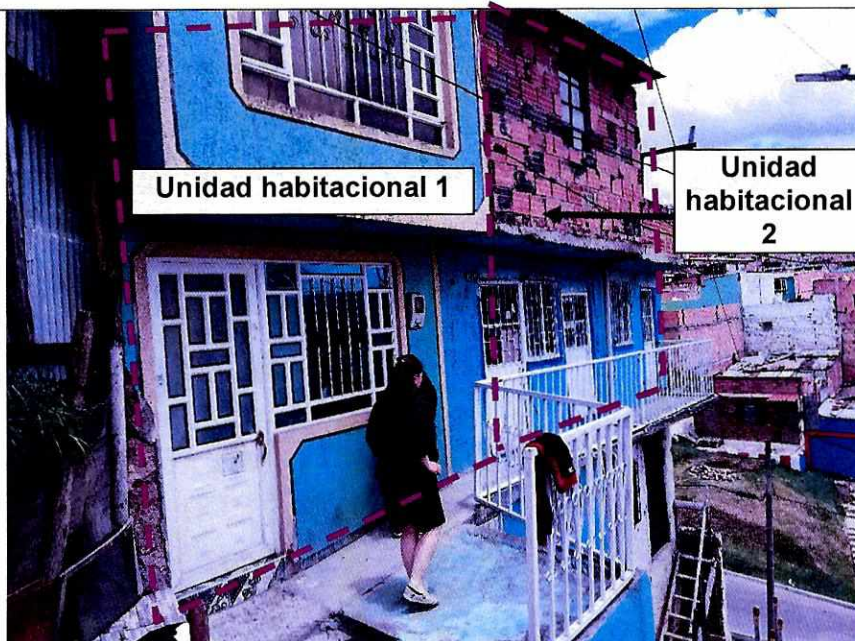
**Fotografía 2.** Vista de las dos unidades habitacionales independientes del predio objeto de inspección visual.

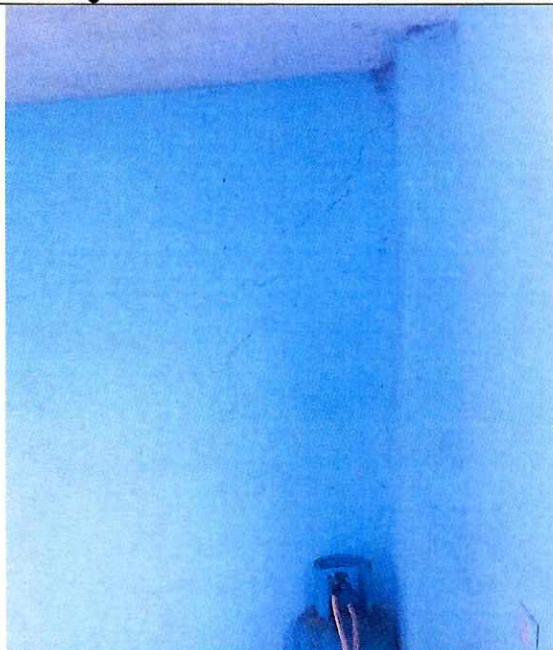
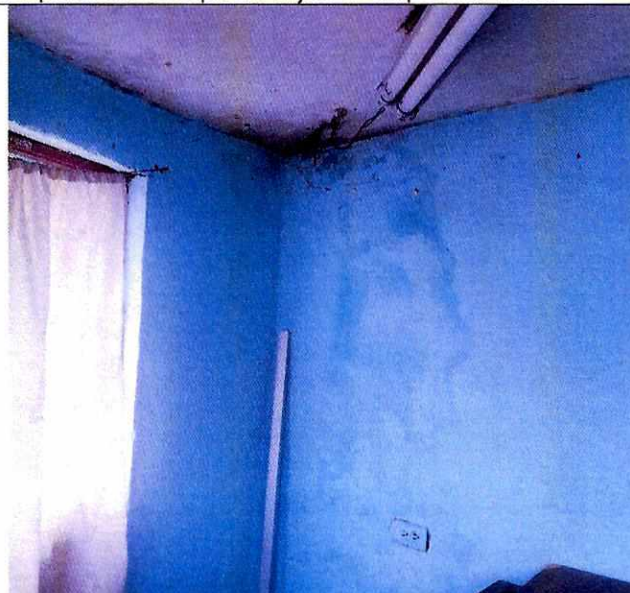
En comparación con lo evidenciado en el Diagnóstico Técnico DI-10482 del 2017, se evidencia un aumento en los daños de la edificación en la unidad habitacional 2, relacionados con el pandeo de la placa entrepiso del segundo nivel donde también se identificaron humedades y fisuras en los muros perimetrales y divisorios. Adicionalmente, se evidenció que la responsable del predio realizó la construcción del cuarto nivel en mampostería simple y cubierta en láminas de zinc sostenida por un entramado en madera, que para el 2017 estaba en material de recuperación. En este nivel, se

- Deficiencias constructivas en el sistema de confinamiento y de cimentación.
- Asentamientos diferenciales

**Fotografía 3 y 4.** Fisuras y humedades en muros perimetrales y divisorios del segundo nivel.

- Al responsable y/o los responsables de la vivienda de la vivienda localizada en el Carrera 18 P Bis B No 62B -04 Sur, en el barrio Altos de Jalisco en la localidad Ciudad Bolívar, mantener la recomendación de evacuación, hasta tanto se adelanten las intervenciones que garanticen la estabilidad y funcionalidad de los elementos afectados en la vivienda.
- Al responsable del predio con nomenclatura Carrera 18 P Bis B No 62B -04 Sur, en el barrio Altos de Jalisco en la localidad Ciudad Bolívar, implementar las acciones necesarias de reparación de los daños presentados de la vivienda, que garanticen la habitabilidad y funcionalidad de los espacios afectados; acciones que deben ser adelantadas con el apoyo de personal idóneo, garantizando que se cumplan los requerimientos establecidos en la normatividad vigente, para lo cual se deben tramitar los permisos y licencias respectivos.

- Al responsable del predio con nomenclatura Carrera 18 P Bis B No 62B -04 Sur, en el barrio Altos de Jalisco en la localidad Ciudad Bolívar, realizar la evaluación del sistema estructural y cimentación de la edificación y propender acciones de mejora que garanticen el adecuado confinamiento de los elementos que conforman la vivienda, tramitando los permisos y con acompañamiento del personal idóneo.
- A la Alcaldía Local de Ciudad Bolívar, desde su competencia adelantar las acciones administrativas tendientes a realizar el seguimiento de las recomendaciones impartidas mediante este diagnóstico técnico con el objeto de proteger la integridad física de los vecinos y transeúntes del sector.

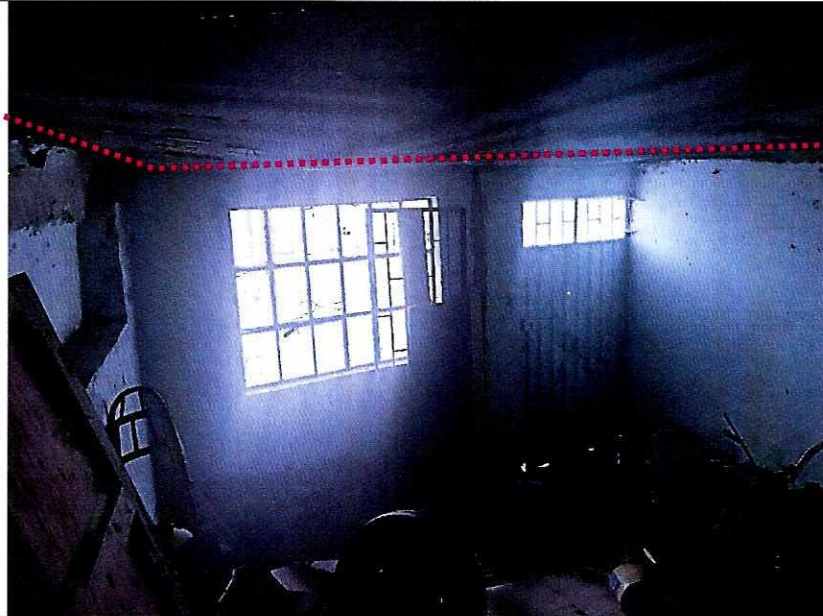
Fotografía 5 y 6. Pandeo de la placa entrepiso entre el primer y segundo nivel.

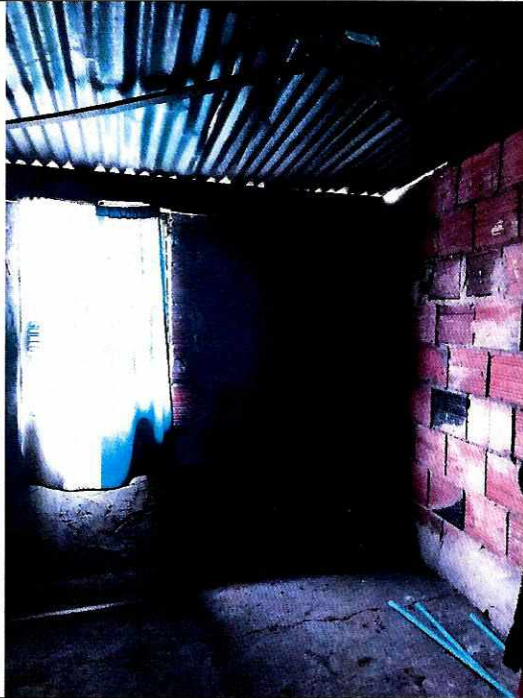
identificó la instalación de un apuntalamiento para sostener la cubierta y fisuras en el entrepiso. Desde el exterior de la vivienda, se identifica una inclinación de toda la unidad habitacional hacia el occidente. (Fotografías 3 - 8)

Fotografía 7. Vista del cuarto nivel de la edificación.

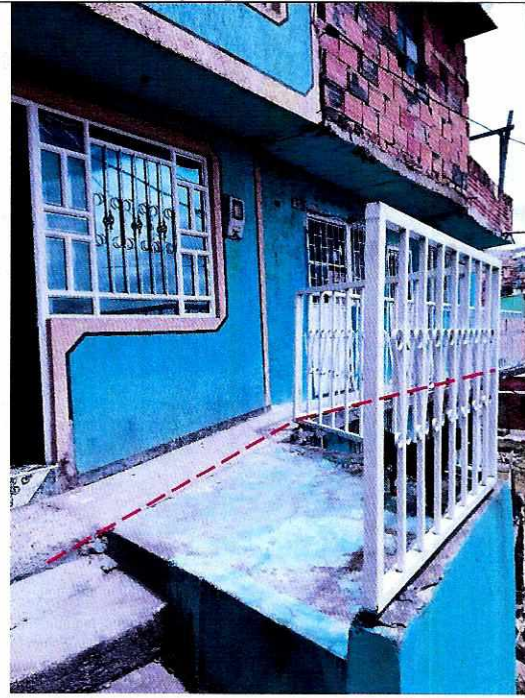
Fotografía 8. Inclinación hacia el occidente de la estructura de la vivienda.

Colapso parcial de la vivienda localizada en la Carrera 18 P Bis B No 62B -04 Sur en el barrio altos de Jalisco en la localidad Ciudad Bolívar, por los daños evidenciados y por las deficiencias constructivas.
