**DIAGNÓSTICO TÉCNICO – DI No. 20617**  
**SUBDIRECCIÓN DE ANÁLISIS DE RIESGOS Y EFECTOS DE CAMBIO CLIMÁTICO**  
**GRUPO ASISTENCIA TÉCNICA**  
**RADICADO IDIGER 2024ER8124**

| DIRECCIÓN: | CL 58D BIS SUR 87 58 | COORDENADAS AREA INSPECCIONADA | X1: 87.789,403<br>Y1:102.953,118 |

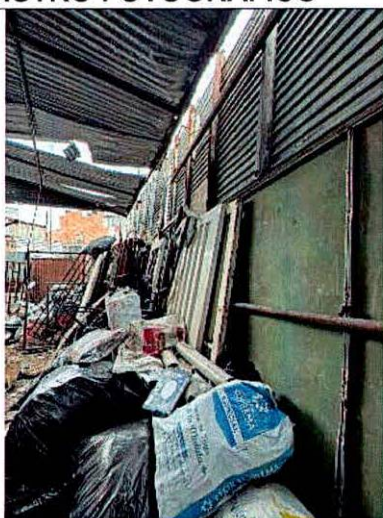
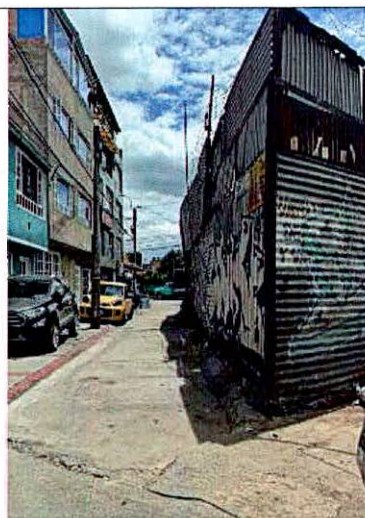
En el predio inspeccionado se emplaza una bodega de uso comercial, el cual presenta un cerramiento en láminas de zinc, con una cubierta parcial aligerada en láminas de zinc, soportada por elementos de madera y cerchas metálicas que al parecer sirven como columnas. Hacia el interior de esta bodega se evidencia una estructura tipo mezzanine desarrollado de manera artesanal, mediante la implementación de algunos tableros de madera soportados por perfiles y cerchas metálicas que a su vez se apoyan sobre pares metálicos. De manera general, las estructuras que componen la bodega presentan deficiencias constructivas, sin embargo al momento de la visita no se identifica condiciones

de riesgo inminente que adviertan posibles colapsos parciales o totales de los mismos (ver fotografías 1 a 4).

Deficiencias constructivas y falta de mantenimiento correctivo y/o preventivo de los elementos que componen la bodega emplazada en el predio de la CL 58D BIS SUR 87 58 del barrio Bosanova de la localidad de Bosa

Fotografía 1 y 2. Cerramiento de Bodega Inspeccionada

- Conforme a lo dispuesto en el Código de Construcción para Bogotá D.C. (Acuerdo 20 de 1995), se establece que es obligación de los propietarios y/o responsables de los inmuebles propiciar y efectuar el adecuado mantenimiento de sus instalaciones, se recomienda al responsable de la edificación emplazada en el predio de la CL 58D BIS SUR 87 58 del barrio Bosa nova de la localidad de Bosa, adelantar las acciones de estabilización, reforzamiento, mantenimiento, reparación integral y/o mejoramiento de los elementos que la conforman, así como, implementar sistemas adecuados para el manejo de aguas de escorrentía superficial, lo anterior de realizarse bajo el acompañamiento de personal idóneo, y garantizando el cumplimiento de lo estipulado en la normatividad vigente, con el propósito de garantizar condiciones adecuadas de uso durante la vida útil.

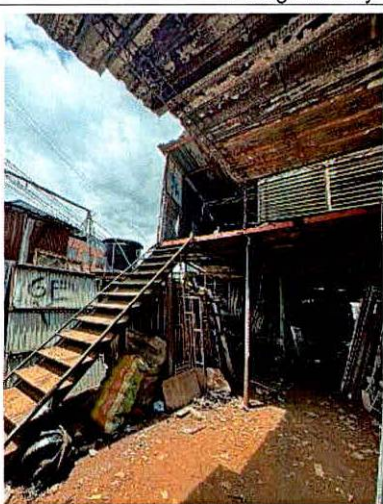
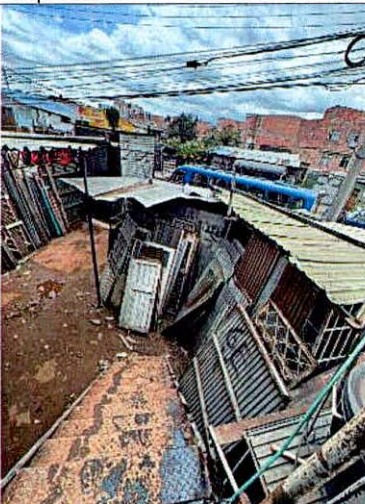
Fotografía 3 y 4. Vista al interior de la bodega Mezzanine

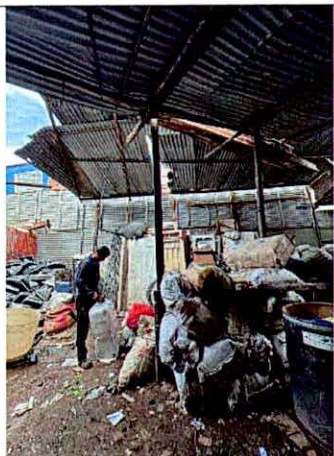
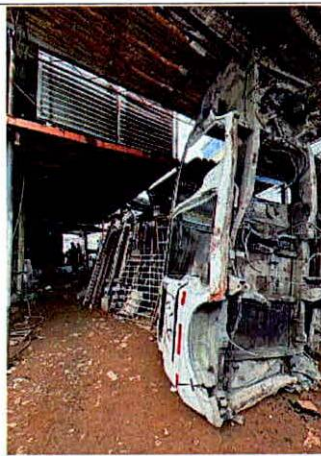
Fotografía 5 y 6. Interior de la bodega inspeccionada
