| | <b>DIAGNÓSTICO TÉCNICO</b> | Código: | <b>CR-FT-42</b> |

**DIAGNÓSTICO TÉCNICO – DI No. 20426**  
**SUBDIRECCIÓN DE ANÁLISIS DE RIESGOS Y EFECTOS DE CAMBIO CLIMÁTICO**  
**GRUPO ASISTENCIA TÉCNICA**  
**RADICADO 2024ER6813**

En el predio evaluado se emplaza el "Edificio 72 Hub Etapa 1", conformado por una estructura de dieciséis (16) niveles y tres (03) sótanos, de uso mixto (residencial y comercial), construido bajo un sistema estructural combinado (muros estructurales y pórticos), (Ver fotografías 1 a la 3). La visita técnica se adelanta en compañía de la señora Nancy Camelo Barreto y Libia Torres quienes son propietarias de unos apartamentos del inmueble. Durante la inspección visual se evidencian los siguientes daños:

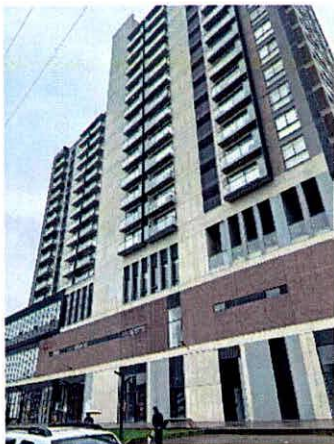
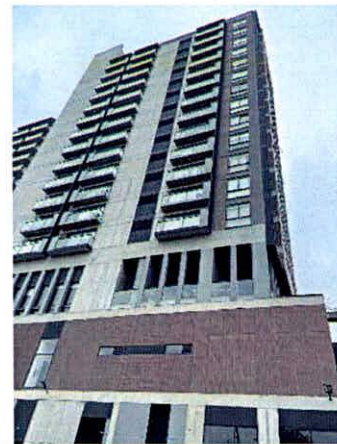
Fotografías 1 y 2. Fachada predio evaluado.

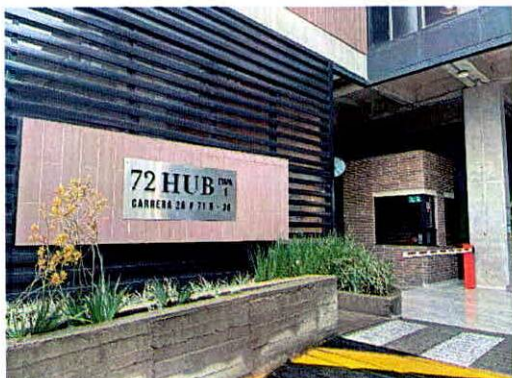
**Fotografía 3.** Fachada predio evaluado.

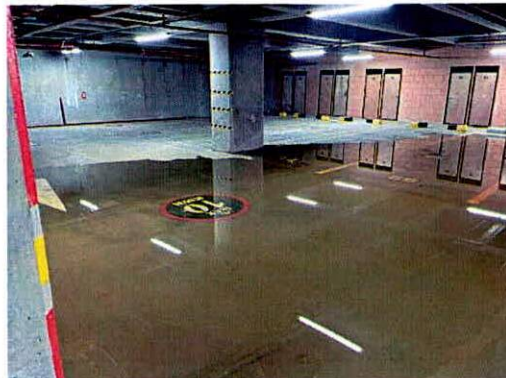
- A nivel de sótanos se identifican empozamiento de agua por gran parte de todas las áreas de las zonas de parqueaderos las cuales están acompañadas por manchas de corrosión, (Ver fotografías 3 a la 10).

- Los daños identificados en el edificio posiblemente se encuentran asociados con ausencia o deficiencias en los sistemas de drenaje de las aguas a nivel de sótano.

**Fotografía 4.** Empozamiento de agua a nivel de sótanos del predio evaluado.

- A la Administración del “Edificio 72 Hub Etapa 1” emplazado en el predio de la Carrera 26 No.71B-30, en el Sector Catastral Alcázares de la Localidad de Barrios Unidos, se recomienda adelantar la revisión de los sistemas de drenaje y evacuación de las aguas a nivel de los

sótanos, la membrana de la piscina y del sistema de circuito eléctrico en el jacuzzi de las zonas húmedas, con el objetivo de determinar las acciones requeridas para limitar o evitar los riesgos asociados a posibles afectaciones en las zonas mencionadas anteriormente.

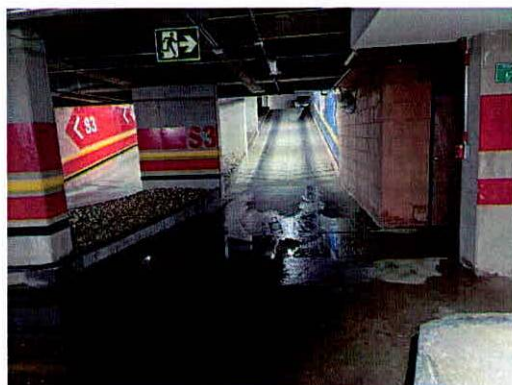
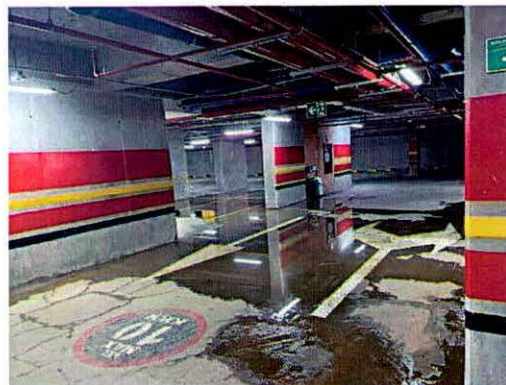
**Fotografías 5 y 6.** Empozamiento de agua a nivel de sótanos del predio evaluado.

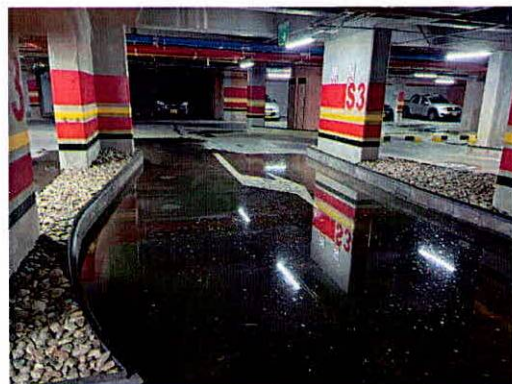
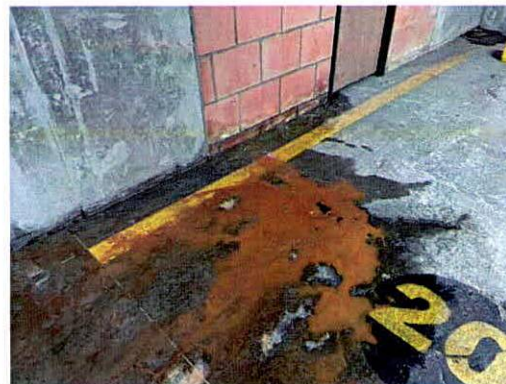
**Fotografías 7 y 8.** Empozamiento de agua a nivel de sótanos del predio evaluado.

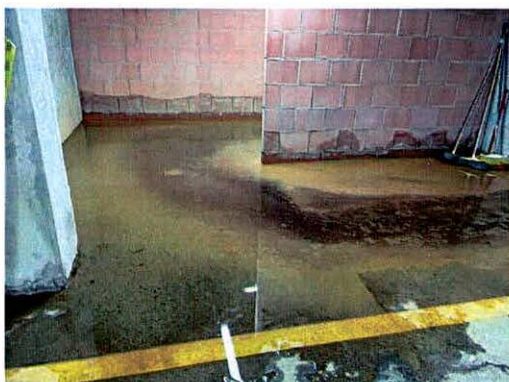
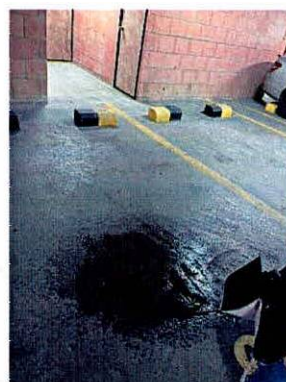
**Fotografías 9 y 10.** Empozamiento de agua a nivel de sótanos del predio evaluado.

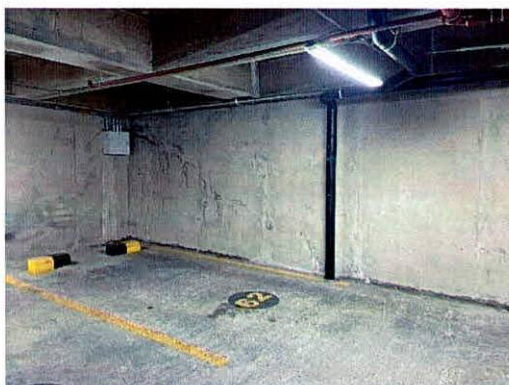
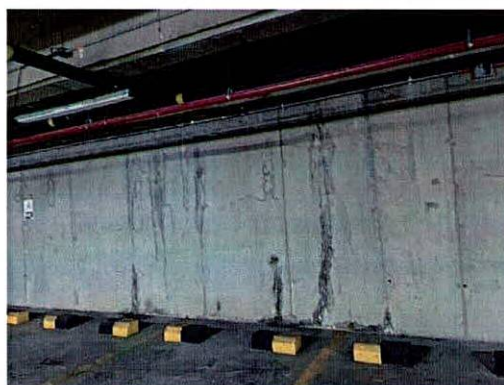
- En los muros perimetrales a nivel de sótanos se observan manchas de humedad, eflorescencias y filtraciones de agua, (Ver fotografías 11 a la 13).
- En una columna del primer nivel se evidencia filtraciones de agua, (Ver fotografía 14).

**Fotografías 11 y 12.** Manchas de humedad en muros perimetrales a nivel de sótanos del predio evaluado.

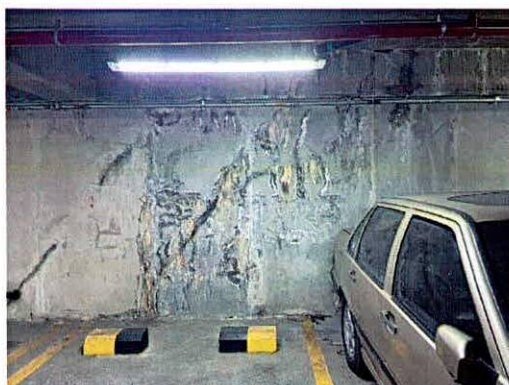
**Fotografía 13.** Manchas de humedad en muros perimetrales a nivel de sótanos del predio evaluado.

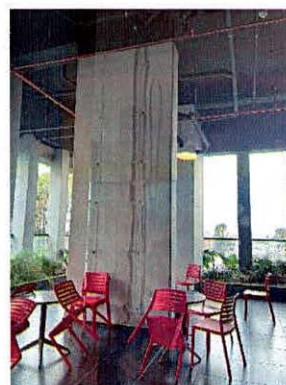
**Fotografía 14.** Filtraciones en columna primer nivel del predio evaluado.

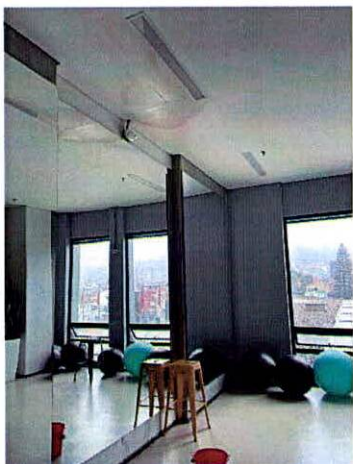
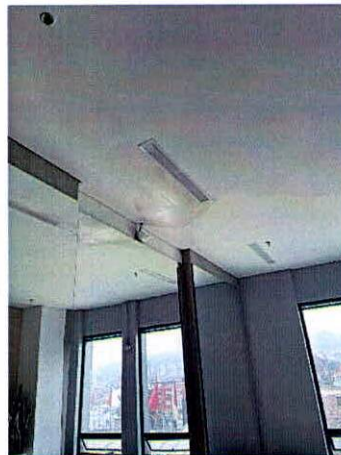
- En los acabados de placa de entepiso (drywall) del primer nivel de unas áreas de recreación se observa manchas de humedad, (Ver fotografías 15 y 16).

**Fotografías 15 y 16.** Manchas de humedad en drywall primer nivel predio evaluado.

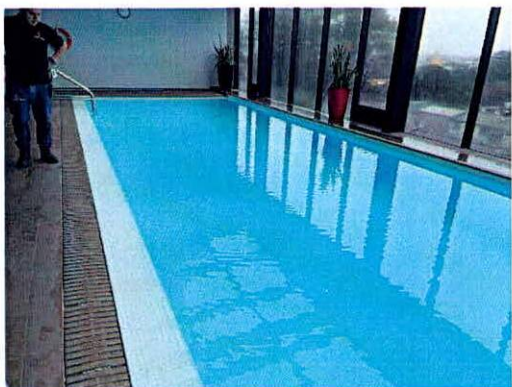
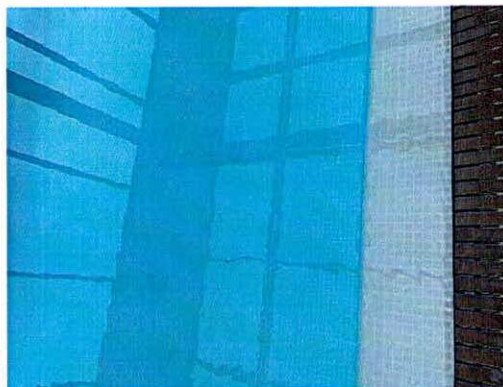
- En las zonas húmedas se identifica ondulaciones en la membrada de la zona de piscina, (Ver fotografías 17 y 18). Adicionalmente en la zona de jacuzzi la señora Libia Torres manifiesta que hay unos daños en el circuito eléctrico, sin embargo, mediante la visita técnica no se puede evidenciar dichas afectaciones, (Ver fotografía 19).

**Fotografías 17 y 18.** Levantamiento en membrana piscina localizada en el predio evaluado.

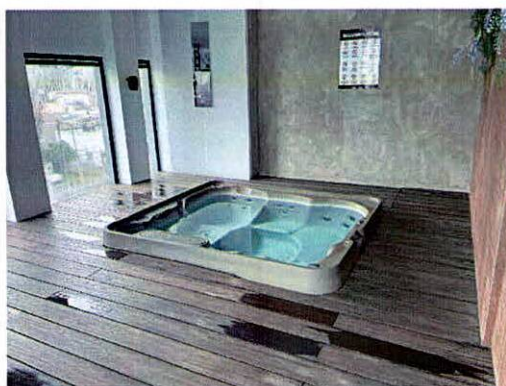
**Fotografía 19.** Daño en el circuito eléctrico de jacuzzi localizado en el predio evaluado

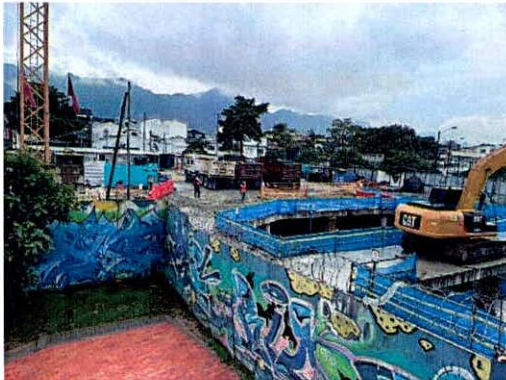
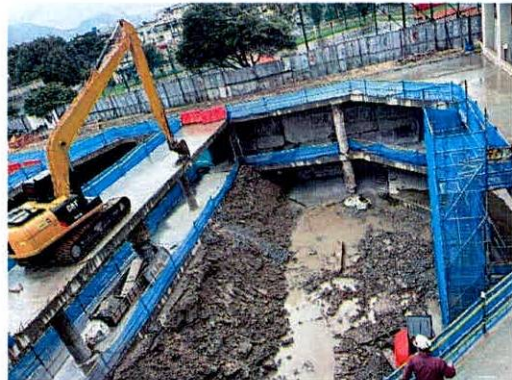
Por otro lado, durante la inspección visual se observa que hacia el costado sur del predio actualmente están adelantando las actividades constructivas correspondiente a la segunda etapa del proyecto urbanístico. Desde el exterior se identifica la construcción de dos (02) sótanos, y actividades de excavación, (Ver fotografías 20 a la 24). En estas zonas se tiene proyectado la construcción del proyecto “Alma 72” conformado por una edificación de diecisiete (17) niveles.

Fotografías 20 y 21. Actividades constructivas costado sur del predio evaluado.

- A la Alcaldía Local de Barrios Unidos, en el marco de sus competencias, se recomienda verificar el cumplimiento de lo establecido en la Licencia de Construcción, las especificaciones técnicas y recomendaciones consignadas para el desarrollo del proyecto urbanístico que se está desarrollando hacia el costado sur en el predio de la Carrera 26 No.71B-30, en el Sector Catastral Alcázares de la Localidad de Barrios Unidos.

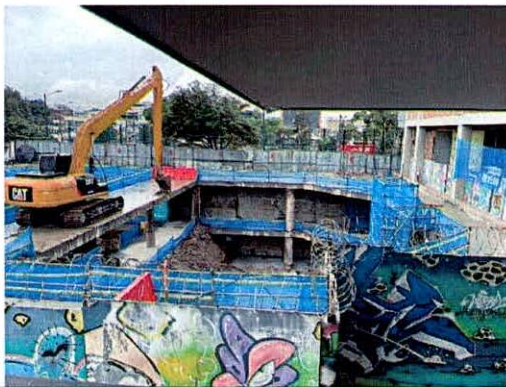
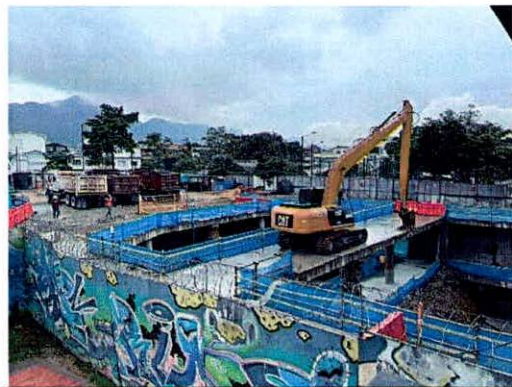
Fotografías 22 y 23. Actividades constructivas costado sur del predio evaluado.
