| | <b>DIAGNÓSTICO TÉCNICO</b> | | Código: | <b>GAR- FT - 03</b> |

**DIAGNÓSTICO TÉCNICO DI-16400**  
**SUBDIRECCIÓN DE ANÁLISIS DE RIESGOS Y EFECTOS DEL CAMBIO CLIMÁTICO**  
**GRUPO ASISTENCIA TÉCNICA**  
**RADICADO IDIGER 2021ER10310**

| <b>DIRECCIÓN:</b> | Carrera 18Q Bis # 79A-08 Sur | <b>COORDENADAS INSPECCIONADA</b> | <b>ÁREA</b> | X: 91860 - 91880<br>Y: 93595 - 93610 | |

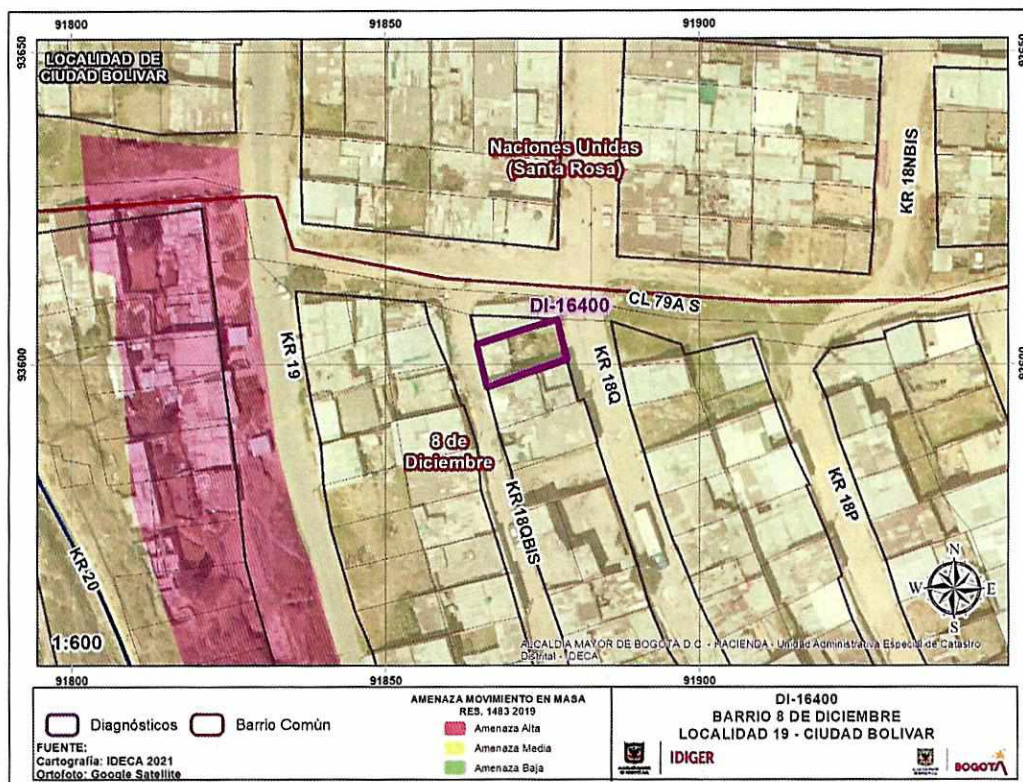
para adelantar cualquier intervención en el predio o el Barrio, deberán tenerse en cuenta las restricciones y condicionamientos de uso del suelo, incluidas en la resolución de legalización. De acuerdo con la Resolución 1483 de 2019 por la cual se actualiza el Mapa No. 3 “Amenaza por Remoción en Masa” del Plan de Ordenamiento Territorial de Bogotá – POT (Decreto 190 de 2004, por el cual se compilan los decretos 619 de 2000 y 469 de 2003), el predio de la Carrera 18Q Bis # 79A-08 Sur, presenta una condición de amenaza media por movimientos en masa. (Figura 1)

Figura 1. Amenaza por Movimientos en Masa según POT del predio de la Carrera 18Q Bis # 79A-08 Sur

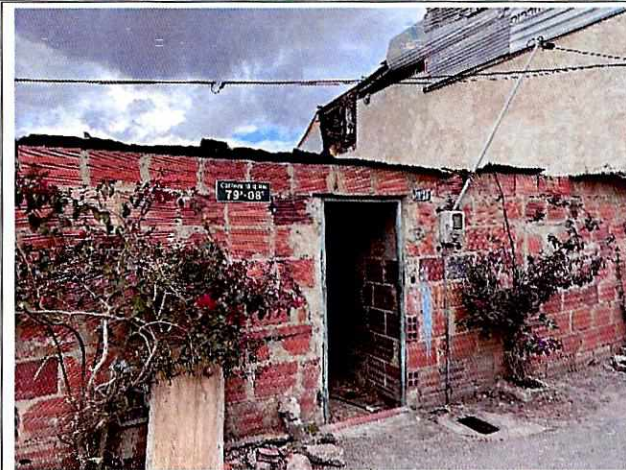
**Foto 1.** Vista de la fachada de la vivienda evaluada localizada sobre el costado occidental del predio de la Carrera 18Q Bis # 79A-08 Sur

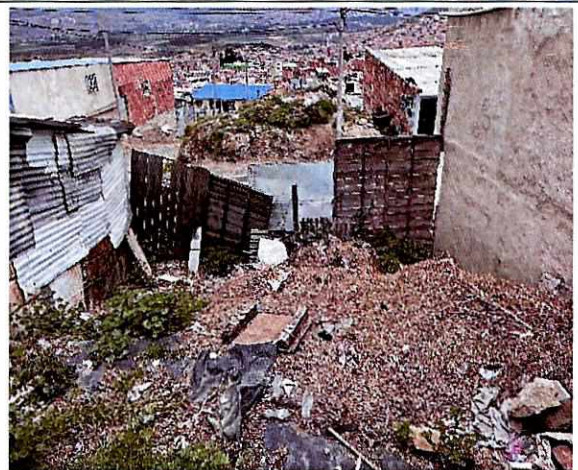
**Foto 2.** Vista del área vacía del predio de la Carrera 18Q Bis # 79A-08 Sur, localizada sobre el costado oriental de este.

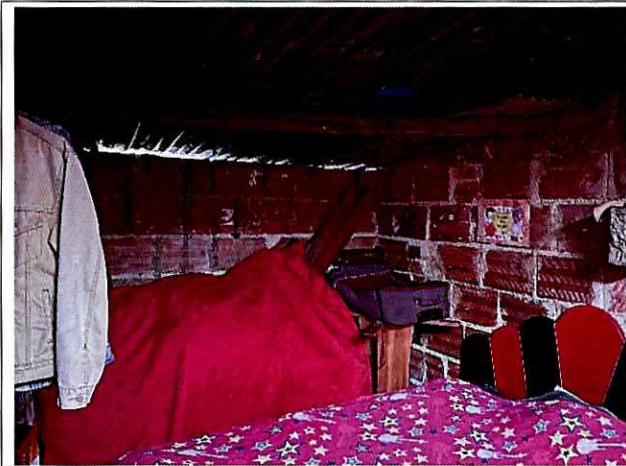
asociadas fundamentalmente con la carencia de adecuados elementos de confinamiento y amarre del tipo vigas y columnas; sin embargo no refleja ninguna patología que sugiera un compromiso inminente en su estabilidad y/o habitabilidad.

**Foto 3 y 4.** Vista al interior de la vivienda evaluada, evidencia de sus características constructivas generales.

- En el caso de no existir restricciones y/o condicionamientos al uso del suelo para el predio de la Carrera 18Q Bis # 79A-08 Sur, barrio Ocho de Diciembre de la Localidad de Ciudad Bolívar, se recomienda a los responsables del mismo implementar acciones para el mantenimiento, reforzamiento y/o mejoramiento de la calidad de la vivienda, con el apoyo de personal idóneo, garantizando que se cumplan los requerimientos establecidos en la normatividad vigente, para lo cual se deben tramitar los permisos y licencias respectivos.
