| | <b>DIAGNÓSTICO TÉCNICO</b> | Código: | GAR-FT-03 |

**DIAGNÓSTICO TÉCNICO DI - 8722**  
**SUBDIRECCIÓN DE ANÁLISIS DE RIESGOS Y EFECTOS DE CAMBIO CLIMÁTICO**  
**COORDINACIÓN DE ASISTENCIA TÉCNICA**  
**RADICADO IDIGER No. 2015ER17868**

| <b>PREDIO</b> | Calle 11 Sur No. 23-06 Este | <b>ÁREA DIRECTA</b> | 140 m <sup>2</sup> |

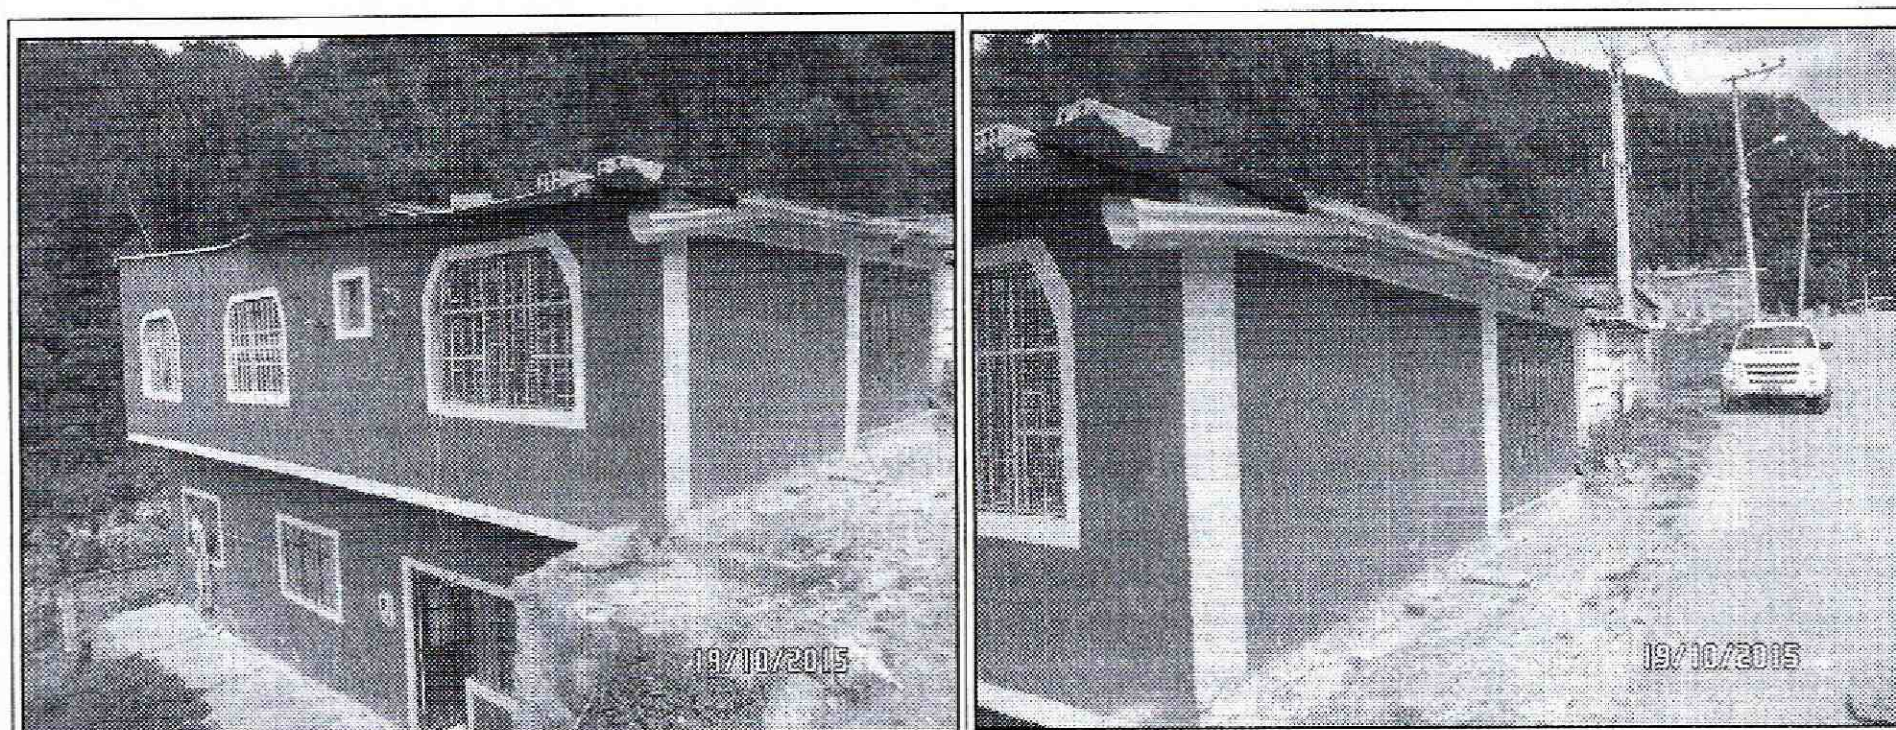
**Fotografía 1 y 2.** Vista de la vivienda emplazada en el predio de la Calle 11 Sur No. 23-06 Este, en el Desarrollo Laureles sur Oriental I Sector, en la Localidad de San Cristóbal.

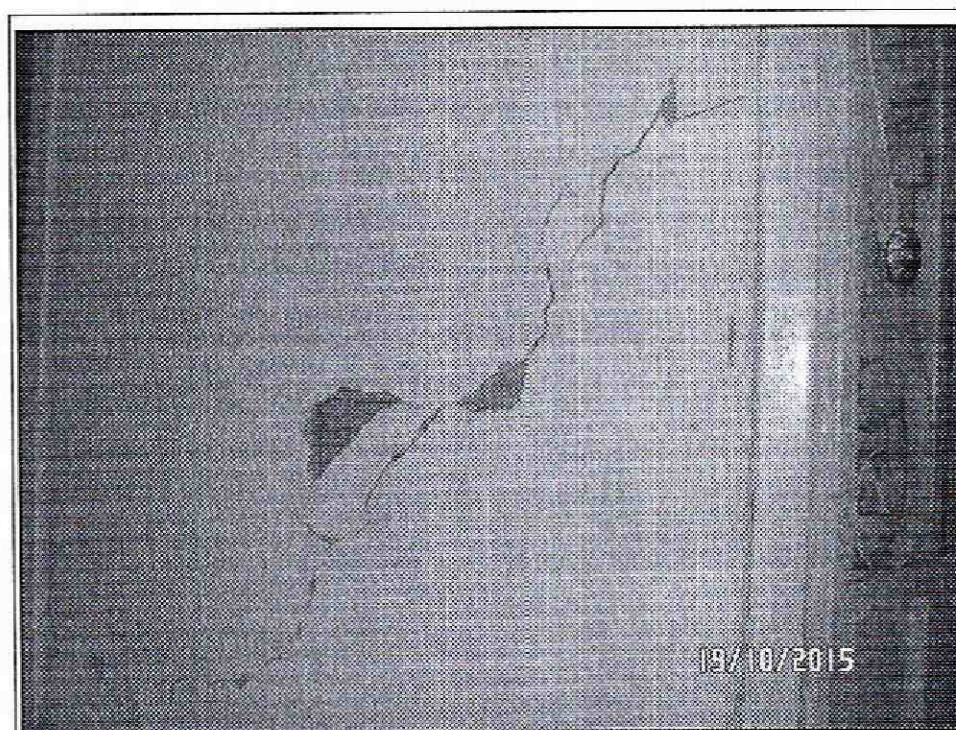
Al costado occidental de la vivienda, se observó en uno de los muros divisorios, una fisura de tendencia diagonal, con abertura de 1 milímetro aproximadamente y una longitud cercana a los 2 metros. Adicional a esto, no se observó en la vivienda ningún otro tipo de daño que indique compromiso en la estabilidad estructural y habitabilidad.

Entre las posibles causas por las que se puede estar presentando dicha afectación se encuentran los asentamientos diferenciales que ha experimentado la vivienda desde su construcción a la fecha.

**Fotografía 3.** Vista del muro de cerramiento del costado occidental, en el cual se identifica una fisura de tendencia diagonal, afectación que no compromete la estabilidad estructural y habitabilidad de la vivienda.

- Al responsable y/o responsables del predio de la Calle 11 Sur No. 23-06 Este, en el Desarrollo Laureles Sur Oriental I Sector, de la Localidad de San Cristóbal, implementar acciones para el mantenimiento y/o mejoramiento de la vivienda; esto con el fin de garantizar durante la vida útil de la misma las condiciones adecuadas para su uso.

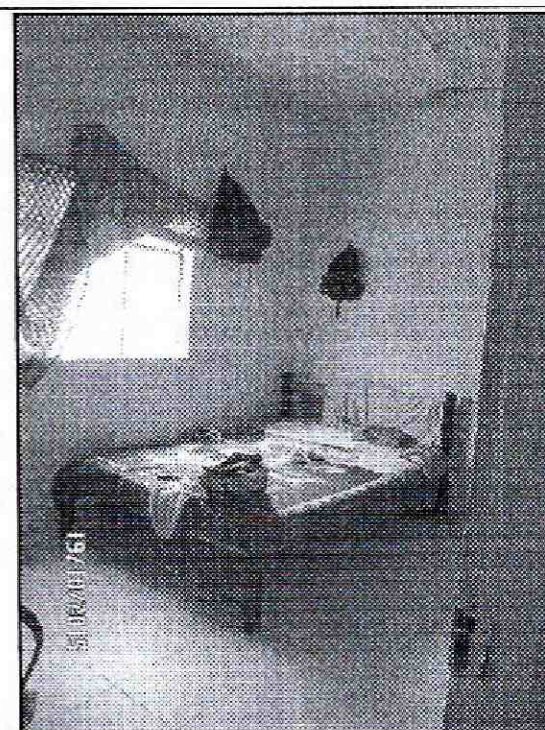
**Fotografía 4.** Vista al interior de la vivienda, donde no se observaron daños adicionales que comprometan la estabilidad estructural y habitabilidad de la misma.
