| <br><b>ALCALDÍA MAYOR DE BOGOTÁ D.C.</b><br>Fondo<br>Prevención y<br>Atención Emergencias | <b>CONCEPTO TÉCNICO DE AMENAZA RUINA</b> | Código: | GPR-FT-06 |

| 1.1 CONCEPTO DE AMENAZA RUINA N° CAR: | 1822 |

| 2.5 DIRECCIÓN: | TRANSVERSAL 1 A ESTE No. 2 B - 08 |
| 2.7 FECHA DE VISITA: | Octubre 20 de 2010 |

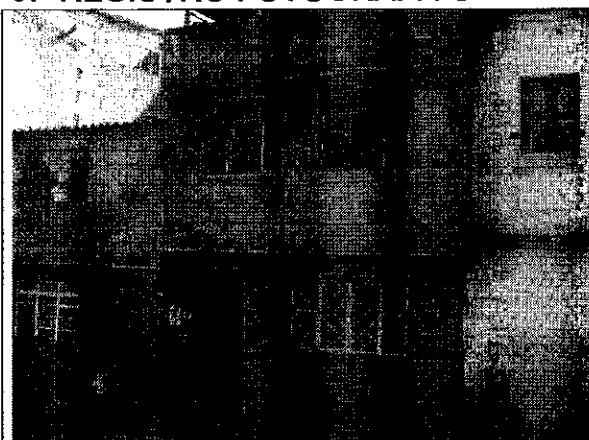
concreto reforzado de acceso al segundo piso y a la placa de cubierta. Los muros de fachada están pañetados, los internos se encuentran pañetados y pintados. El aspecto general de la fachada de la edificación se puede ver en la fotografía 1. El área aproximada de construcción es de cien metros cuadrados.

Los muros de fachada se encuentran en buenas condiciones, no evidencian fisuras ni agrietamientos, el acabado en pañete no presenta deterioro, como se aprecia en la fotografía 1.

Foto 1. Vista general de la edificación.
