## DIAGNÓSTICO TÉCNICO

**DIAGNÓSTICO TÉCNICO DI-20614**  
**SUBDIRECCIÓN DE ANÁLISIS DE RIESGOS Y EFECTOS DEL CAMBIO CLIMÁTICO**  
**GRUPO ASISTENCIA TÉCNICA**  
**RADICADO IDIGER 2024ER8338**

| <b>DIRECCIÓN:</b> | TV 15 ESTE 17 C 52 Sur | <b>COORDENADAS ÁREA INSPECCIONADA</b> | N: 4° 34' 06.30"<br>O: 74° 04' 35.90" | | |

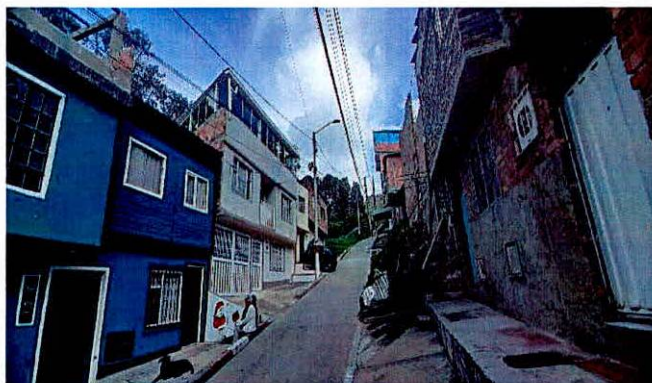
El predio de la Transversal 15 Este No. 17 C – 52 Sur, se localiza en la parte media de una ladera de pendiente media, consolidada parcialmente a nivel urbanístico, con vías de acceso vehicular y peatonal pavimentadas y adecuada dotación de servicios públicos. Dada la topografía del terreno de la ladera para el emplazamiento de las edificaciones del sector sector se han implementado taludes de corte y/o relleno, confinados en algunos casos mediante muros en mampostería y piedra pegada sin sistemas para el drenaje de aguas de escorrentía superficial y subsuperficial (ver fotografía 1).

**Fotografía 1.** Vista del sector donde se ubica el predio de la Transversal 15 Este No. 17 C - 52 Sur.

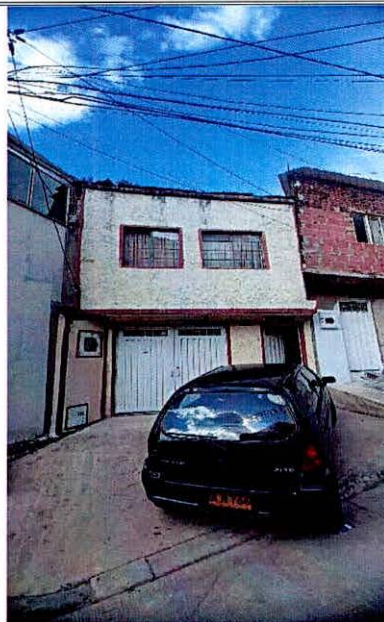
**Fotografía 2.** Vista de la vivienda del predio de la Transversal 15 Este No. 17 C - 52 Sur.

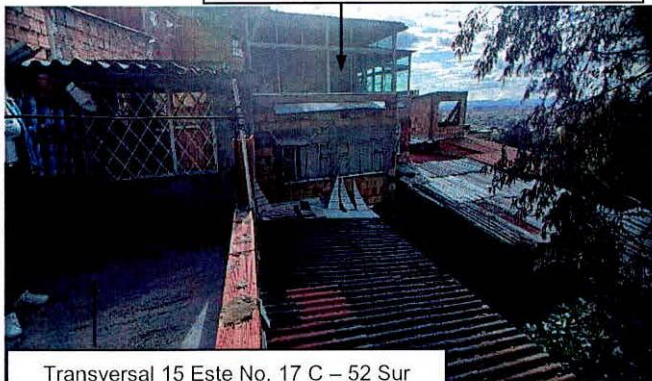
Según la información brindada por quienes atienden la inspección técnica, el predio ubicado hacia el costado oriental de la vivienda de la Transversal 15 Este No. 17 C – 52 Sur, y que corresponde a la Transversal 15 Este No. 15 C – 44 Sur, fue objeto de intervenciones de obra de construcción meses atrás y que las fisuras observadas se manifestaron luego de terminadas las obras en este predio. Actualmente, en el predio de la Transversal 15 Este No. 15 C – 44 Sur, se ubica una edificación de tres niveles, construida al parecer bajo un sistema estructural de mampostería de carga confinada con losas de entrepiso en concreto reforzado y cubierta en tejas de fibrocemento apoyadas sobre correas metálicas (ver fotografía 1 y 3). Sobre los elementos visibles desde el exterior se aprecia buenas condiciones de conservación.

**Fotografía 3.** Vista de los predios de la Transversal 15 Este No. 17 C - 52 Sur y la Transversal 15 Este No. 17 C - 44 Sur.

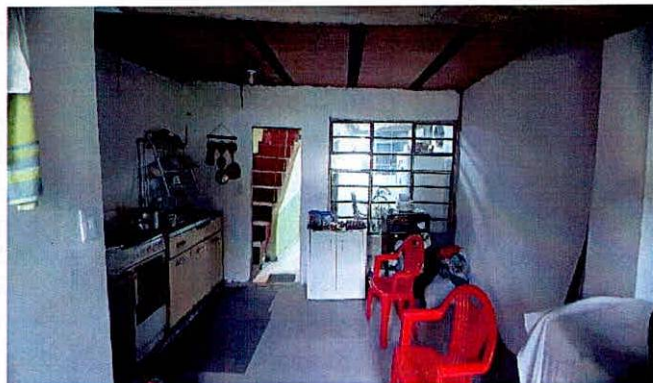
**Fotografía 4.** Interior de la vivienda del predio de la Transversal 15 Este No. 17 C - 52 Sur (primer piso).

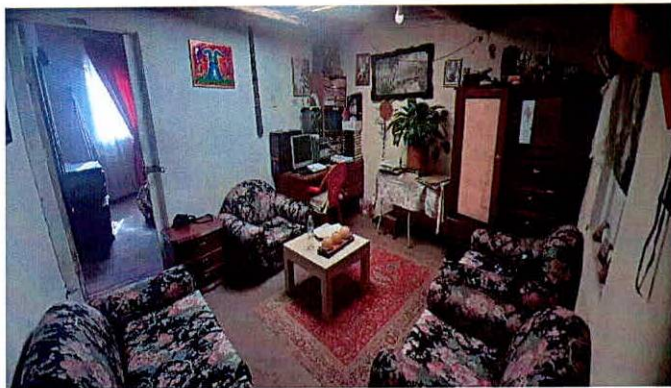
**Fotografía 5.** Interior de la vivienda del predio de la Transversal 15 Este No. 17 C - 52 Sur (segundo piso piso)

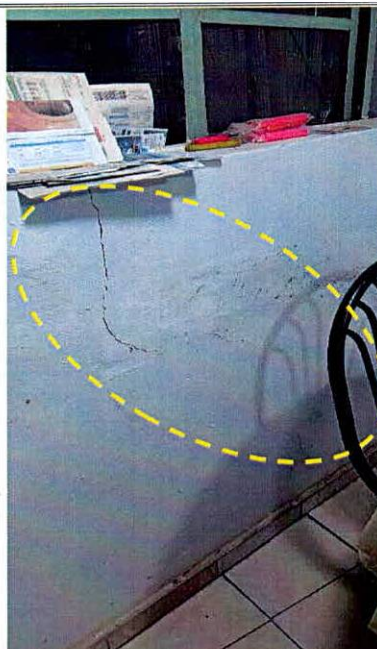
En el predio de la Transversal 15 Este No. 17 C – 52 Sur, se emplaza una vivienda de dos niveles, construida bajo un sistema estructural de mampostería de carga parcialmente confinada, con placa de piso en concreto recubierto en losetas cerámicas en algunas zonas, losa de entrepiso en concreto reforzado en la zona frontal y losa de entrepiso aligerada hacia la parte posterior (bloquelones de arcilla cocida apoyadas en perfiles metálicos y cobertura en concreto), con una cubierta en tejas de fibrocemento apoyadas sobre correas de madera rolliza (ver fotografías 2, 3, 4 y 5). La vivienda que cuenta con deficiencias constructivas relacionadas con la carencia y/o continuidad de elementos de confinamiento y a su vez a sido objeto de ampliaciones en planta y en altura. Para el emplazamiento de la vivienda se implementó un talud de corte hacia el costado oriental al parecer sin medidas de confinamiento y drenajes de aguas de escorrentía superficial y subsuperficial, y hacia el costado occidental un relleno confinado mediante un muro en piedra pegada sin sistemas de drenaje de aguas. Sobre algunos muros divisorios y de cerramiento del primer y segundo nivel ubicados en la zona media de la vivienda, se evidencian fisuras de tendencia diagonal y vertical con aberturas de 1 mm a 2 mm en longitudes de 0.4 m a 2 m aproximadamente. En una ventana en carpintería metálica localizada en uno de los muros divisorios de la zona central de la vivienda se aprecia deformaciones; adicionalmente, en un murete ubicado en la fachada del predio donde se instalaron los contadores de energía y gas natural se aprecia una fisura de tendencia vertical con una abertura de 2 mm en una longitud de 1.7 m aproximadamente (ver fotografías 6 a 10).

Es posible que las afectaciones evidenciadas en el predio de la Transversal 15 Este No. 17 C – 52, en el Barrio San Cristóbal Viejo de la Localidad San Cristóbal, estén relacionadas con eventuales asentamientos del terreno producto de la construcción en el predio de la Transversal 15 Este No. 17 C – 44, las cuales a su vez se pudieron favorecer por las deficiencias constructivas propias de la vivienda del predio de la Transversal 15 Este No. 17 C – 52; situaciones que con base en la inspección visual no es posible precisar.

**Fotografía 6.** Fisuras observadas en muros de la zona media del primer nivel de la vivienda del predio de la Transversal 15 Este No. 17 C - 52 Sur.

Al responsable y/o los responsables de la vivienda del predio de la Transversal 15 Este No. 17 C – 52 Sur, en el Barrio San Cristóbal Viejo de la Localidad San Cristóbal, adelantar las acciones necesarias que conlleven a la reparación de las afectaciones observadas en algunos muros de esta vivienda, con el apoyo de personal idóneo, con los análisis técnicos requeridos, bajo la normatividad vigente y tramitando los permisos y/o licencias de ser el caso. Lo anterior con el propósito de garantizar durante la vida útil del inmueble las condiciones más adecuadas para su uso.

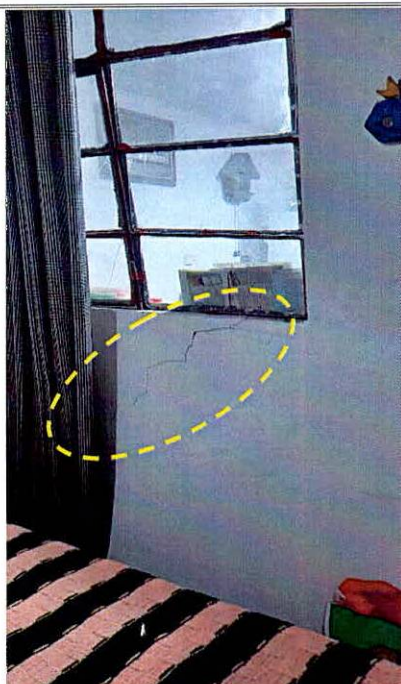
**Fotografía 7.** Fisuras observadas en muros de la zona media del primer nivel de la vivienda del predio de la Transversal 15 Este No. 17 C - 52 Sur.

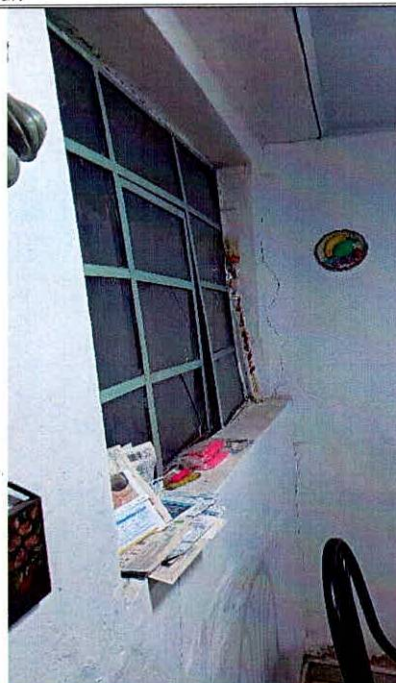
**Fotografía 8.** Ventana con deformaciones ubicada en primer nivel de la vivienda del predio de la Transversal 15 Este No. 17 C - 52 Sur.

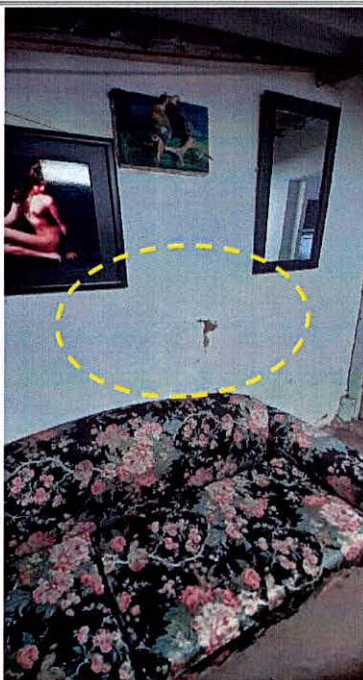
**Fotografía 9.** Fisuras observadas en muros de la zona media del segundo nivel de la vivienda del predio de la Transversal 15 Este No. 17 C - 52 Sur.

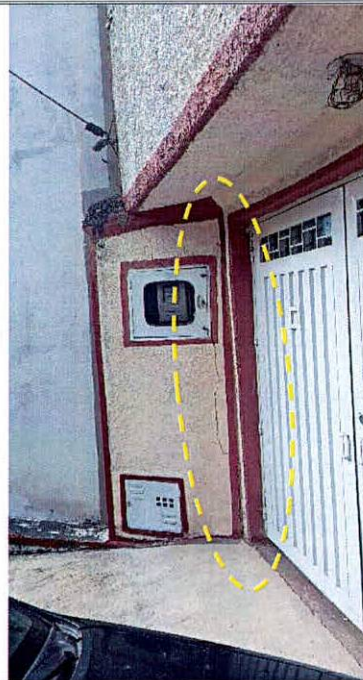
**Fotografía 10.** Fisura observada en murete de fachada donde se encuentran instalados el medidor de energía y gas natural
