| | <b>DIAGNÓSTICO TÉCNICO</b> | Código: | CR-FT-42 |

**DIAGNÓSTICO TÉCNICO – DI-20557**  
**SUBDIRECCIÓN DE ANÁLISIS DE RIESGOS Y EFECTOS DE CAMBIO CLIMÁTICO**  
**GRUPO ASISTENCIA TÉCNICA**  
**RADICADO IDIGER No. 2024ER7420**

| <b>DIRECCIÓN:</b> | P1: CL 93 B No. 13 - 23<br>P2: KR 13 No. 93A - 45 | <b>COORDENADAS ÁREA INSPECCIONADA</b> | X <sub>1</sub> : 103152,99 Y <sub>1</sub> : 108.991,32<br>X <sub>2</sub> : 103.142,87 Y <sub>2</sub> : 108.976,38 | | | |

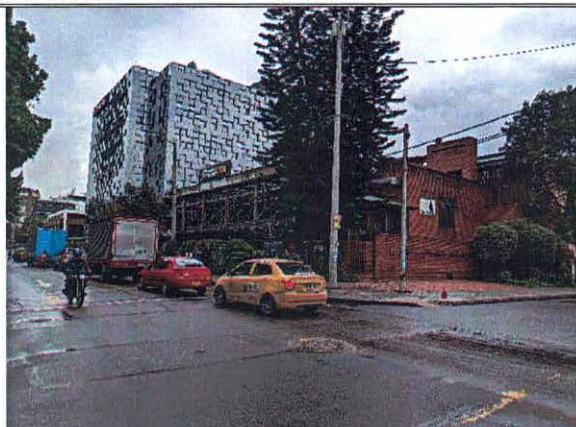
Los predios evaluados se encuentran en un sector que corresponde a una zona relativamente plana, consolidada urbanísticamente donde se emplazan edificaciones residenciales y comerciales de hasta 15 niveles, con vías de acceso pavimentadas (Ver Fotografía 1).

**Fotografía No. 1.** Vista general del sector donde localiza la edificación evaluada.

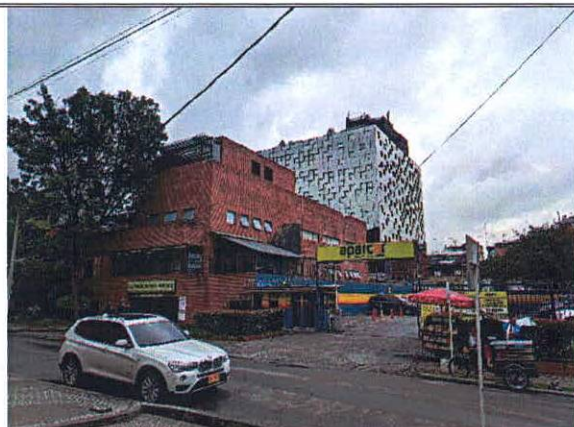
En los predios evaluados P1 y P2 se emplaza una edificación de uso comercial de 4 niveles, construida bajo un sistema combinado de pórticos y muros de carga en concreto reforzado, con piso y entrepiso en losa de concreto reforzado y cubierta combinada en losa de concreto y cubierta liviana, al costado occidental el predio cuenta con un muro de cerramiento en mampostería confinada; en el

**Fotografía No. 2.** Vista de la edificación emplazada en el predio evaluado.

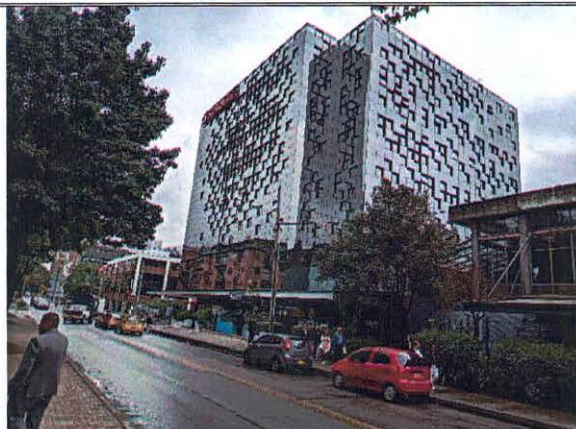
primer nivel se encuentran los estacionamientos y el establecimiento de comercio “Bagatelle”, en el resto de la estructura funciona el establecimiento “Spinning Center Gym”. Al costado sur los predios evaluados colindan con el predio de la KR 13 No. 93A - 15 (P3), donde se encuentra una edificación de 12 niveles construida en el año 2012 (de acuerdo con las personas que acompañan la visita) (Ver Fotografías 2 y 3).

**Fotografía No. 3.** Vista del edificio emplazado en el predio de la KR 13 No. 93A - 15 (P3).

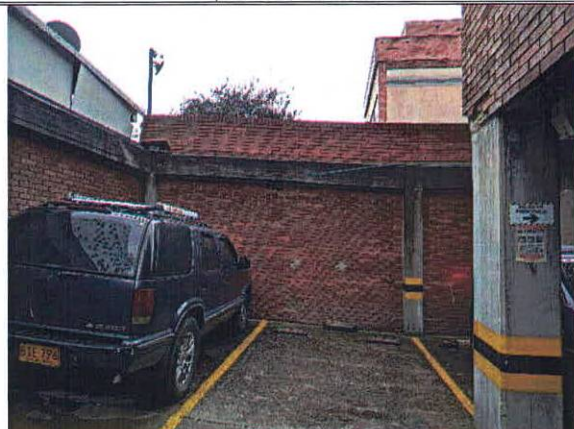
Durante la inspección visual a la infraestructura evaluada (P1 y P2) se observa una grieta con abertura cercana al centímetro de tendencia escalonada a través del mortero de pega de la mampostería en la parte alta del muro de cerramiento hacia la esquina sur del predio; de igual forma, se observan dos grietas con aberturas inferiores al centímetro de tendencia escalonada a través del mortero de pega de la mampostería de un muro perimetral localizado en la esquina suroccidental del primer nivel de la edificación. Así mismo, en la terraza del segundo nivel en el “Spinning Center Gym”, se observa una grieta con abertura inferior al centímetro de tendencia escalonada a través del mortero de pega de la mampostería en el muro perimetral (Ver Fotografías 4 a la 6).

Dadas las características de los daños evidenciados en los muros y el piso del estacionamiento, localizado al costado suroccidental de la edificación evaluada (P1 y P2), se considera que pueden estar asociado con los asentamientos diferenciales propios de la estructura sumado a los inducidos por la construcción del edificio colindante (P3).

**Fotografía No. 4.** Vista del muro de cerramiento donde se observan grietas.

- Conforme a lo dispuesto en el Código de Construcción para Bogotá D.C. (Acuerdo 20 de 1995), donde se establece que es obligación de los propietarios y/o responsables de los inmuebles propiciar y efectuar el adecuado mantenimiento de sus instalaciones, se recomienda a los propietarios de la edificación emplazada en los predios con dirección CL 93 B No. 13 – 23 (P1) y KR 13 No. 93A - 45 (P2), en el Sector Catastral Chico Norte de la Localidad de Chapinero, implementar acciones para el mantenimiento y/o reparación de las afectaciones que se presentan en el inmueble, a modo de garantizar las condiciones de uso adecuadas durante la vida útil del mismo. Lo anterior bajo el acompañamiento de personal idóneo, y garantizando el cumplimiento de lo estipulado en la normatividad vigente.

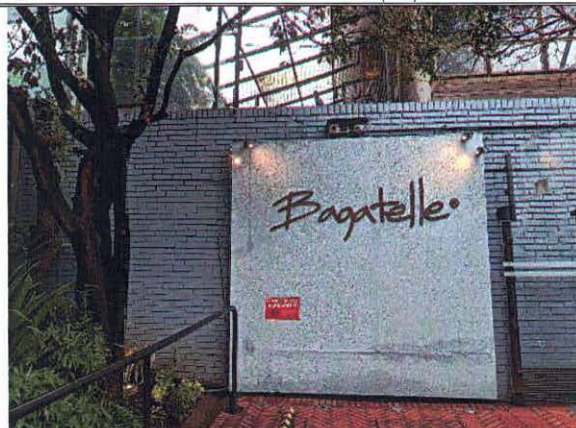
**Fotografía No. 5.** Vista del muro perimetral costado suroccidental donde se observan grietas

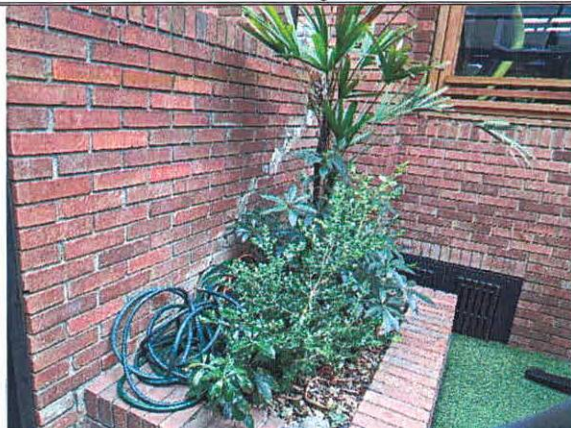
**Fotografía No. 6.** Vista del muro perimetral en la terraza del segundo nivel en el "Spinning Center Gym" donde se observa una grieta.

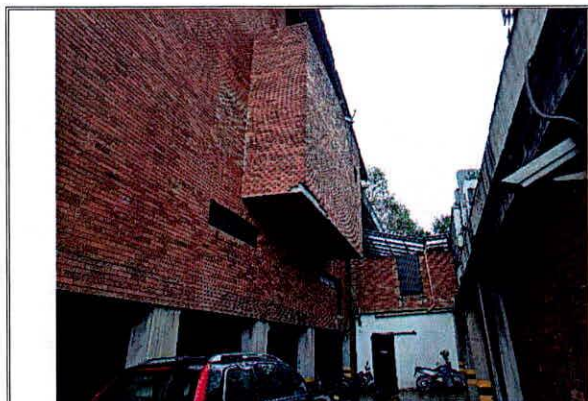
Finalmente, desde el exterior se observa que en el muro perimetral del costado sur de la estructura se ha presentado la caída de algunas tabletas que hacen parte de los acabados de dicho muro, de igual forma, se observan fisuras y desnivel del piso de los estacionamientos localizados a este mismo costado de la edificación, Sin embargo, durante la inspección visual no se observan daños en los elementos estructurales de la edificación (Ver Fotografías 7 y 8).

**Fotografía No. 7.** Vista del muro perimetral costado suroccidental donde se observa pérdida de acabados.

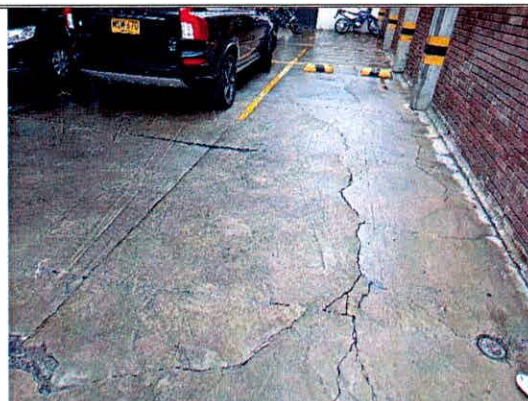
**Fotografía No. 8.** Vista del piso del estacionamiento donde se observan grietas y desniveles en los predios evaluados.
