**DIAGNÓSTICO TÉCNICO DI-12406**  
**SUBDIRECCIÓN DE ANÁLISIS DE RIESGOS Y EFECTOS DE CAMBIO CLIMÁTICO**  
**GRUPO ASISTENCIA TÉCNICA**  
**RADICADO IDIGER 2018ER17265**  
**EVENTO SIRE 5111169**

| <b>DIRECCIÓN:</b> | Carrera 29 B # 73 - 34 | <b>COORDENADAS AREA INSPECCIONADA</b> | X1:100663 Y1:107927<br>X2:100679 Y2:107915<br>X3:100682 Y3:107919<br>X4:100666 Y4:107930 | | | |

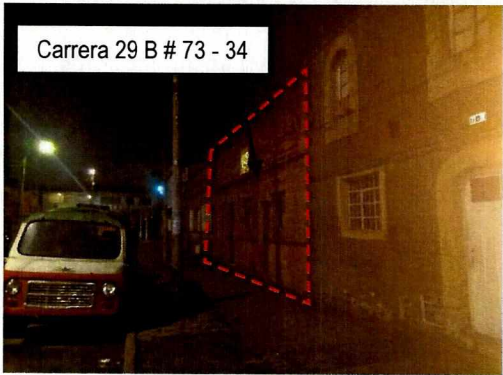
| <p>Carrera 29 B # 73 - 34</p> | |

| <p><b>Foto 1.</b> Vista de la edificación de la Carrera 29 B # 73 - 34.</p> | <p><b>Foto 2.</b> Deflexiones excesivas en la cubierta que denotan daños en los elementos de soporte.</p> |

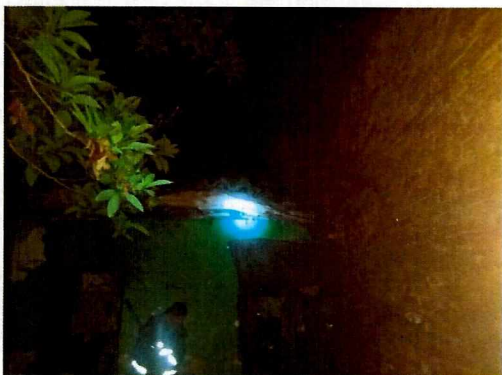
Durante la inspección visual, se observa daño generalizado en la estructura de cubierta y cielo raso, relacionado con desprendimientos y caídas parciales de las unidades de teja de barro, deterioro en las cerchas de madera que presentan posibilidad de colapso de la cubierta hacia el interior de la vivienda (Ver foto 2). Se evidencia desprendimiento del mortero de acabado y de la esterilla de guadua que compone el cielo raso de la edificación (Ver fotos 3 a 5). En la entrada principal de la edificación se encuentra una polisombra amarrada al cielo raso con el objetivo de sostener todo el material de la cubierta que se desprende, sin embargo, se presenta sobrepeso con posibilidad de desprendimiento de la polisombra (Ver foto 6). El entramado de madera que sostiene la superficie del contrapiso advierte

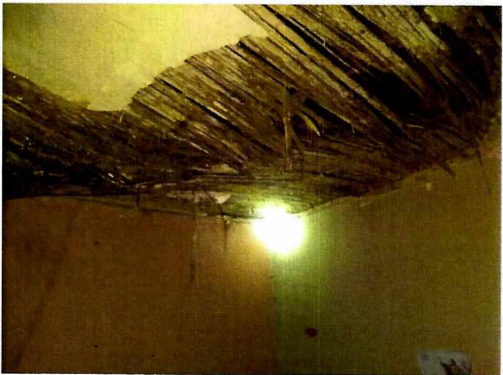
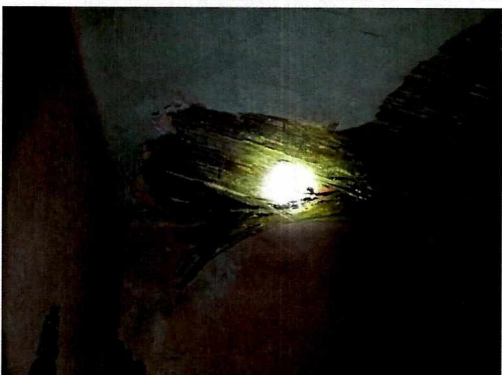
| <p><b>Fotos 3 y 4.</b> Daño severo en el cielo raso, se presenta caída del mortero y la esterilla de guadua.</p> | |

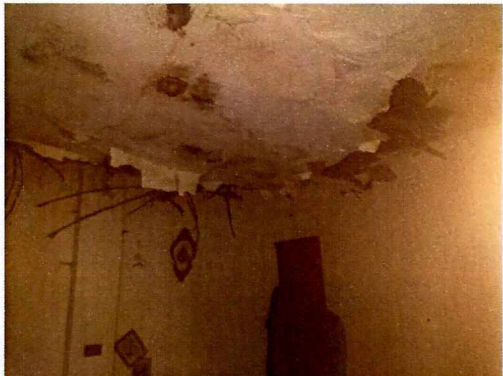
| <b>Foto 5.</b> Deflexiones excesivas y desprendimientos del cielo raso | <b>Foto 6.</b> Polisombra con acumulación de material desprendido de cubierta. |

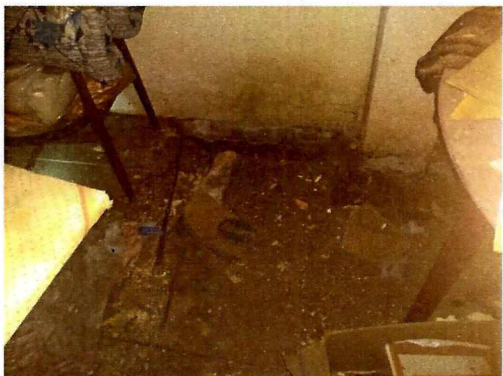
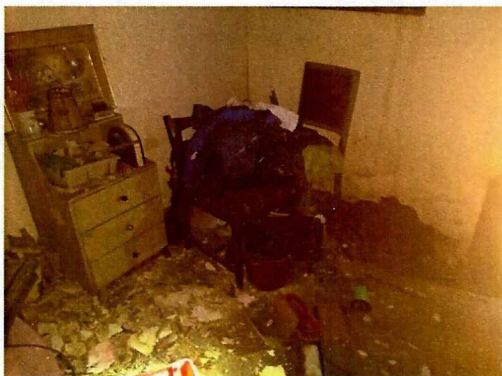
alto grado de deterioro producto de la presencia de humedad y falta de mantenimiento de estos elementos (Ver fotos 7 y 8).

| <b>Fotos 7 y 8.</b> Daño en el cielo raso del entramado piso. | |
